Protección del patrimonio cultural de las Misiones Jesuíticas de los Guaraní.

Intervenciones en los sitios arqueológicos misioneros de São João Batista y São Lourenço Mártir*

Maria Matilde Villegas Jaramillo

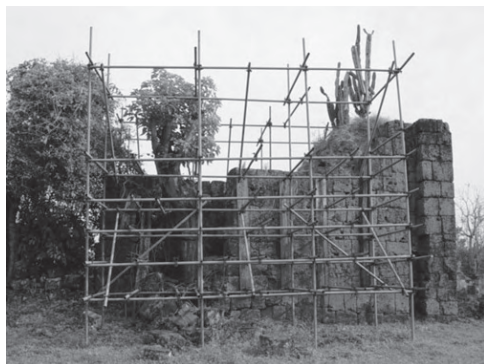
Figura 7:
São João Batista, pared lateral, lado del cementerio, antes de las obras, 2003.

eran rematados con adobe, el cual fue retirado durante los trabajos de consolidación, acondicionado debidamente y recolocado para finalizar el servicio.

El segundo fue el macizo contiguo al anterior; éste presentaba menos problemas de estabilidad más se encontraba con pérdida total del mortero de rejunte de las piedras.

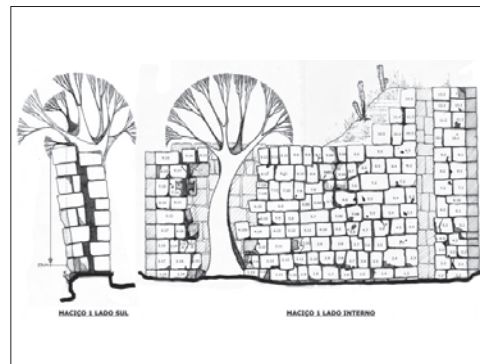
Figura 8:
São João Batista, levantamiento gráfico de la pared lateral, obra 2004.

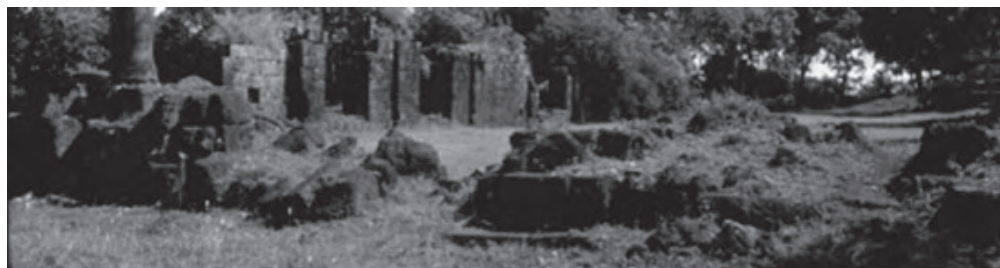
Figura 9:
São João Batista, fachada principal antes de la obra, 2000.

inestabilidad dentro de la estructura de la iglesia. En este caso la fachada principal, donde ya se habían tenido algunas pérdidas y su macizo oeste estaba apuntalado hacía algún tiempo. Para corregir el desequilibrio que estos muros presentaban en las hileras superiores, parte de ellos tuvieron que ser desarmados y rearmados, dejando los macizos en equilibrio estable.

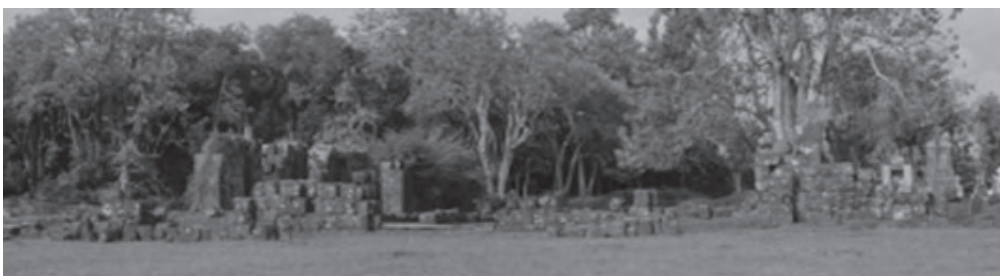
Figura 10:
São João Batista, fachada principal después de la intervención, 2005.

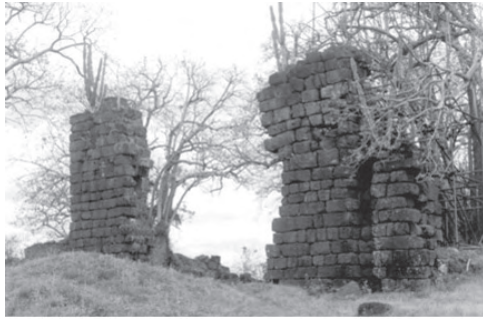
Figura 11:
São Lourenço Mártir,
fachada principal antes
de la obra, 2004.

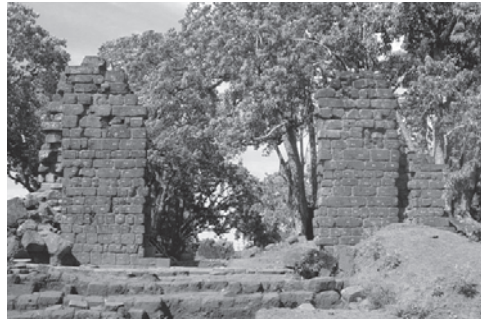
Figura 12:
São Lourenço Mártir,
fachada principal
después de la interven-
ción, 2004.

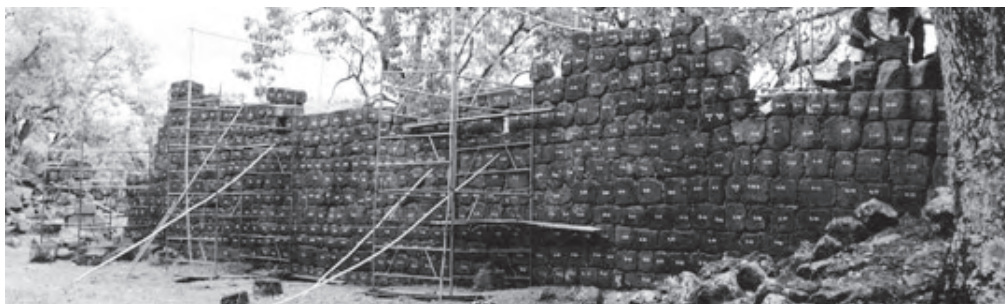
Figura 13:
São Lourenço Mártir,
fachada lateral lado del
colegio, antes de la
obra, 2005.

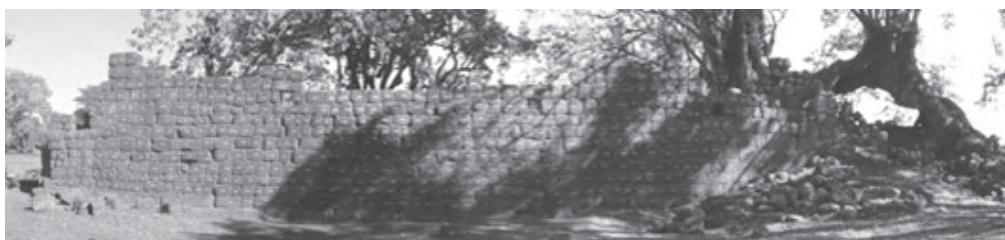
Figura 14:
São Lourenço Mártir,
fachada lateral lado del
colegio, después de la
intervención, 2005.
