Restauración en Chiloé (Chile): la Iglesia de Castro*

Lorenzo Berg Costa

Caso de intervención: iglesia de San Francisco de Castro

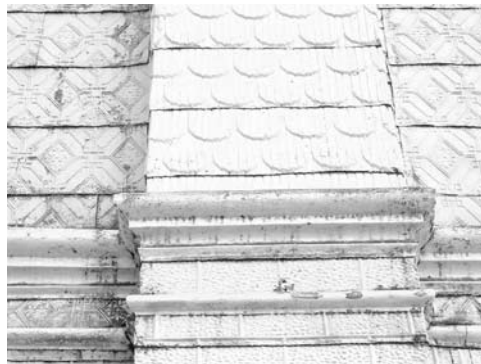
Figura 12:
Revestimiento exterior en madera y metal.

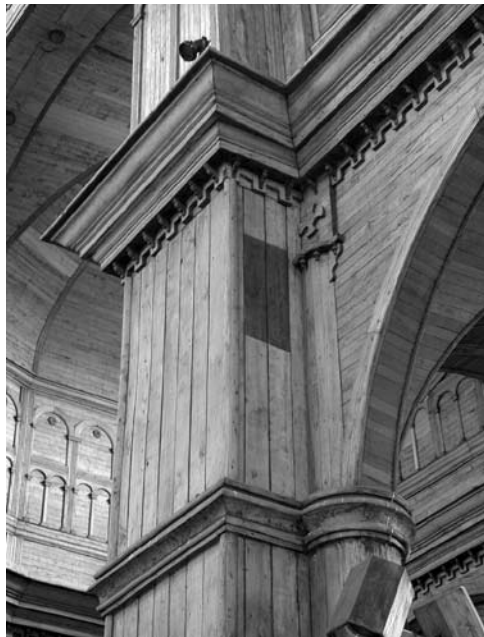
Figura 14:
Las maderas lijadas; en una columna se deja una muestra (rectángulo café) del barniz de los años 50.

Los revestimientos interiores de la iglesia presentaban ataque de xilófagos. Según el estudio del especialista, estos eran coleópteros que vuelan: el *Anobyun punctatum* y el *Lyctus* –más dañino–, cuyas hembras colocan los huevos en la madera. Se desarrollan en larvas y comen el material horadándolo en el interior. En un período de su ciclo vital salen al exterior y dejan orificios; es el aserrín primaveral el que delata si hay actividad latente de estos insectos, la famosa termita o *broma chilota*. Aparte de éstos, fue encontrado un tipo de hormiga carpintera, no frecuente en Chiloé.

En definitiva, se optó por el tratamiento de aplicar una solución líquida de igual tipo que la utilizada en Achao. La dificultad en este caso consistía en que, para lograr un mejor efecto, era necesario al menos aplicarla en el interior de la nave. Esto implicó considerar qué hacer con el barniz rojo oscuro aplicado en los años 50 que, la verdad, dicho sea de paso, fue una moda de la época para teñir imitación caoba las maderas y con el pasar del tiempo fue catalogado por muchos como alerce.

Se hizo un par de ensayos raspando el barniz, viéndose que la terminación natural original de la madera era de gran calidad, se optó por el raspaje completo de las superficies de revestimientos de las naves, tarea que duró meses y donde muchos ayudaron, entre otros el taller Trepa de estudiantes de Arquitectura de la Universidad de Chile. Aparentemente el barniz imitación caoba tenía como ingrediente el ajo justamente para defenderse de la “broma” (–o xilófagos–) y otros males.

Las pocas maderas en mal estado fueron reemplazadas por nuevas de igual especie que una de las preexistentes más utilizadas, el raulí, que ya no se encuentra en la isla. Particular cuidado se tuvo en el encuentro de las piezas antiguas y nuevas, siguiendo prolijamente la geometría irregular de los calces.

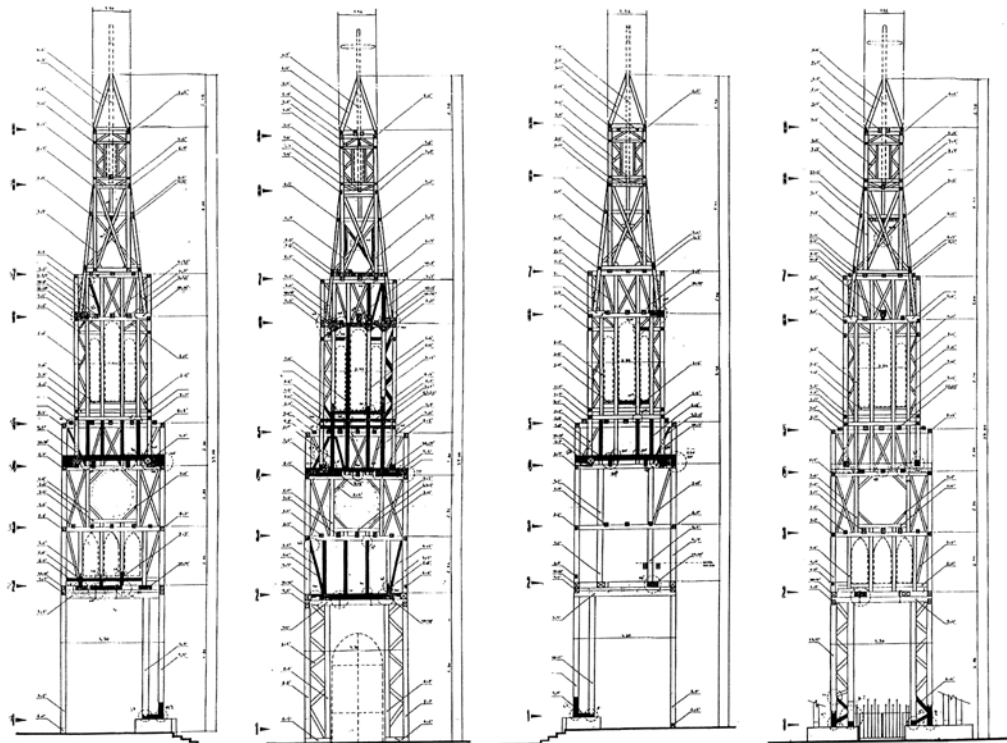
En el momento de abordar los trabajos, ambas torres presentaban un fuerte desaplome hacia el norte, inclinándose sobre la nave de la iglesia. La torre próxima al claustro se inclinaba prácticamente desde su base manteniendo su geometría original, mientras que el desaplome de la torre próxima al canal se iniciaba a la altura de la primera plataforma de transferencia.

En el caso de la torre próxima al canal, se constató que el desaplome se produjo por el colapso de la viga norte de la plataforma de transferencia, ubicada en el nivel de la primera reducción de la geometría de la torre. La causa del colapso se debió a la pudrición de la viga, facilitada por el ingreso persistente de aguas lluvias por la cara norte de la torre. La viga en cuestión había perdido gran parte de su sección y se encontraba apuntalada en toda su longitud.

La torre próxima al claustro presentaba problemas similares, debido a una fuerte deformación en la viga norte de la plataforma de transferencia, ubicada a nivel de la segunda reducción. Sin embargo, los daños principales sólo se pudieron apreciar en su total magnitud al retirar los encamisados de la escalera de acceso al coro y del entablado de piso de la plataforma sobre el atrio. En efecto, a la columna del vértice

Imágenes 15, 16, 17 y 18: Planos de la torre. Las piezas en negro son las que se reemplazaron.

nororiental le faltaba el tramo superior –el cual fue probablemente retirado por un avanzado estado de deterioro– disponiéndose en su lugar un trozo de pino de 4x4 pulgadas, como asiento de la estructura. El trabajo tenía una data de más de veinte años a juzgar por revistas encontradas entre los encamisados.

Respecto del aplome, en consideración de que los daños descritos ocurrieron en un período largo de tiempo, en el cual toda la vieja estructura se fue acomodando paulatinamente en cada encuentro de piezas, se acordó que el aplome sería el máximo posible que permitiera la estructura, vista en su conjunto, sin pretender una regularización de niveles y plomos en cada parte de ella.

Para controlar el aplome se tendió una plomada desde el centro del chapitel hasta el cruce de los tensores en la plataforma sobre el coro y se estableció –en ese nivel– un par de regletas de madera para indicar su posición original. En forma elemental, la posición relativa de la plomada respecto del cruce de tensores debía confirmar los puntos en que se había previsto aplicar las fuerzas de levantamiento de la estructura para reducir paulatinamente esa distancia, cosa que no ocurrió en forma estricta. La única explicación posible fue que la torre ocultaba daños en una plataforma de asiento superior, en la misma posición relativa del desaplome remanente, lo que obligó a un nuevo recorrido de inspección más exhaustivo y focalizado, que dio como resultado la localización de una viga con fuerte daño y deformación en la plataforma de asiento de la segunda reducción geométrica.

Para corregir este daño fue preciso cambiar la viga dañada, lo cual requirió levantar la estructura del cuerpo que se apoyaba sobre la plataforma de asiento. Para levantar este cuerpo se
