## ***FACTORES TECNOLÓGICOS QUE PROPICIARON DETERIORO INUSUAL EN TUBOS DE HORNO***

### ***TECHNOLOGICAL FACTORS THAT CAUSED UNUSUAL DETERIORATION IN FURNACE TUBES***

*Nelson Felipe Llovet de Armas<sup>1\*</sup>, Briseida Fernández García<sup>2</sup>,  
María Elena Casas Vázquez<sup>3</sup> y Yichsy Rivera Beltrán<sup>4</sup>*

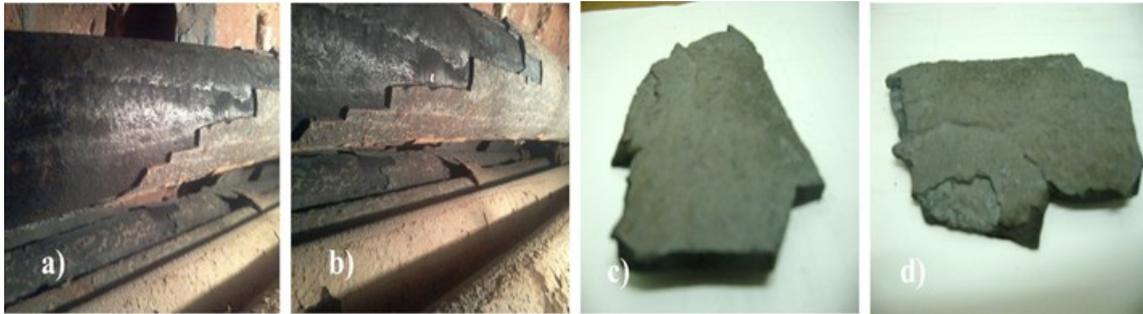
En la sección de convección del horno, se observaron abundantes depósitos originados por deposición de cenizas e inquemados, producto a la combustión de fuel oil en los quemadores. En la superficie exterior de los tubos próximos a la pared, se observaron

inusuales películas adheridas, figuras 1a) y 1b). En posteriorreparación realizada al horno al desmontarse estos equipos, se evidenciaron cantidades significativas de coque en su interior.

**Figura 1.** Películas adheridas a la superficie de los tubos en la zona de convección del horno

Las películas adheridas, de coloración variable en tonalidades de gris, son compactas, rígidas y duras al tacto. Su fragmentación longitudinal, se atribuye a un proceso de laminación. El espesor aproximado de la muestra obtenida, figuras 1c) y 1d), es de 5,0 mm, no obstante, el espesor de las películas varía en dependencia de su localización sobre la superficie del tubo.

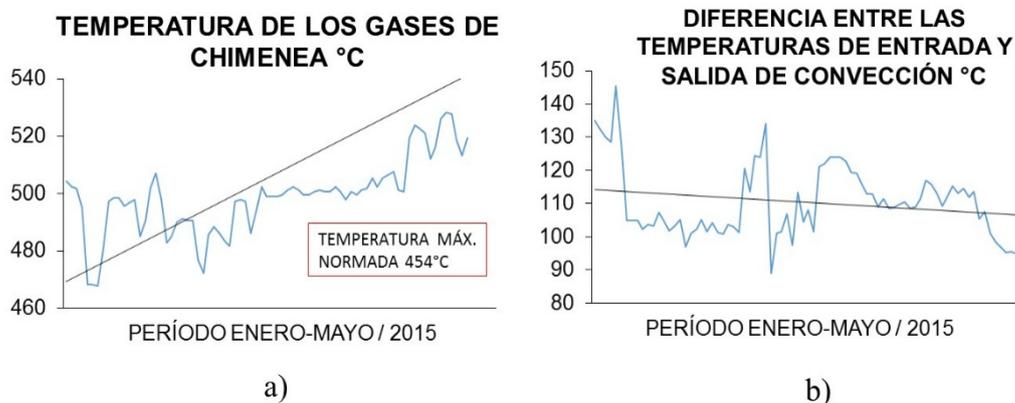
**Figura 2.** Comportamiento de las temperaturas del horno en la zona de convección.

En a) temperatura de los gases de chimenea y en b) diferencia de temperaturas de entrada y salida del petróleo crudo

Los valores de la temperatura de chimenea, figura 2a), se encuentran por encima de 454°C, valor máximo establecido en el reglamento tecnológico de la refinería. Su incremento gradual en el tiempo, es evidencia de la pérdida de transferencia de calor en la zona de convección, que implica menor diferencia entre las temperaturas de entrada y salida del petróleo crudo, figura 2b), comportamiento causado, por acumulación de

cenizas e inquemados que afectan la correcta distribución de los gases calientes en la zona de convección, y a la formación de coque en el interior de los tubos próximos a la pared del horno. Según lo abordado por (Martin y Barletta, 2001), la mayoría de los materiales porosos como el coque, son pobres conductores del calor, por esta causa la transferencia de calor al petróleo crudo disminuye, provocando un aumento de la temperatura en la superficie exterior del tubo.

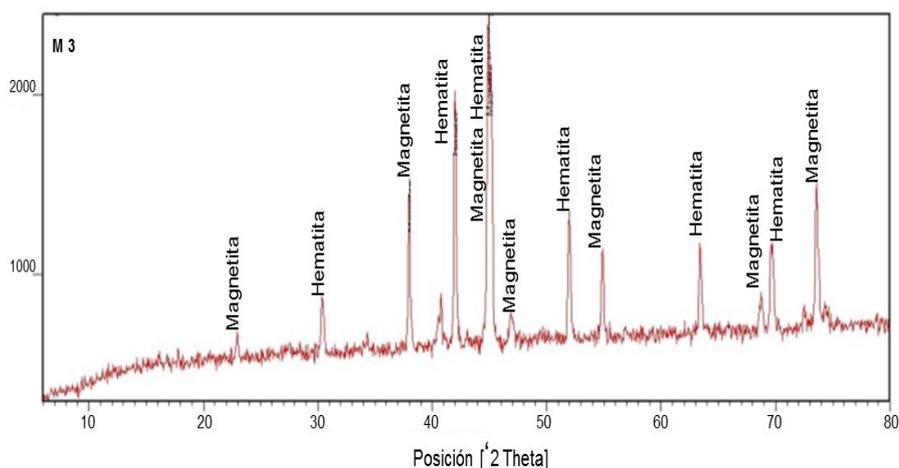
**Figura 3.** Difractograma de la película empleando la técnica de DRX

El análisis del difractograma identificó como fases mayoritarias más probables, hematita ( $\text{Fe}_2\text{O}_3$ ) y magnetita ( $\text{Fe}_3\text{O}_4$ ). Los picos estrechos que identifican estos óxidos, evidencian presencia de macrocristales en sus estructuras a causa de la intensa oxidación. De acuerdo a la clasificación propuesta por Gulbransen y abordada por (Galvele y Duffó, 2003), que relaciona el espesor de las películas con sus propiedades generales, se establece que espesores de óxidos superiores a 0,1 mm, son del tipo batidura o cascarillas de laminación, de estructura macrocristalina y generalmente de pobre adherencia, lo cual se corresponde con lo observado en difractograma y en la inspección visual. Los macrocristales de los óxidos de hierro,  $\text{Fe}_2\text{O}_3$  y  $\text{Fe}_3\text{O}_4$ , sugieren exposición del acero a altas temperaturas y un medio oxidante cuyo aporte principal de acuerdo es:  $\text{O}_2$  en exceso, reducción del vapor de agua a hidrógeno gas y del  $\text{CO}_2$  a  $\text{CO}$ , de acuerdo a lo expuesto por (Grandmaison et al., 2006).

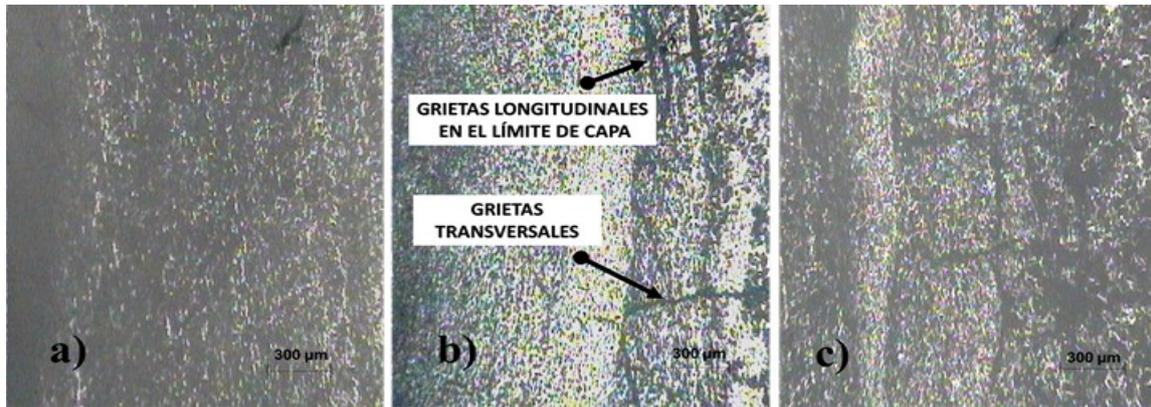
**Figura 4.** Aspecto morfológico de la superficie transversal de la película adherida sobre superficie exterior de los tubos.

En a) capa próxima al sustrato, b) zona límite entre capas y c) capa en la interface óxido/gas

La capa interna próxima al sustrato, figura 4a), muestra una superficie relativamente homogénea con baja concentración de defectos, a diferencia de la capa que corresponde a la interface óxido/gas, figura 4b) y 4c), que presenta una estructura superficial heterogénea con abundantes poros y estratificaciones longitudinales y transversales, a causa de grietas que se interconectan a través de los defectos presentes en la capa de óxido. (Proy y col., 2014) exponen que los óxidos de hierro del tipo  $Fe_2O_3$ , crecen en forma de islas. Este mecanismo favorece la aparición de porosidades en las zonas externas, incrementando la superficie en contacto con el medio corrosivo, además plantean que la acción conjunta de altas temperaturas, tensiones residuales que se introducen por fluctuaciones térmicas y la diferencia entre el coeficiente de expansión del sustrato y la película de óxido, promueven la formación de grietas en los productos oxidados y causan delaminación, que desprotegen al material frente a una corrosión directa.

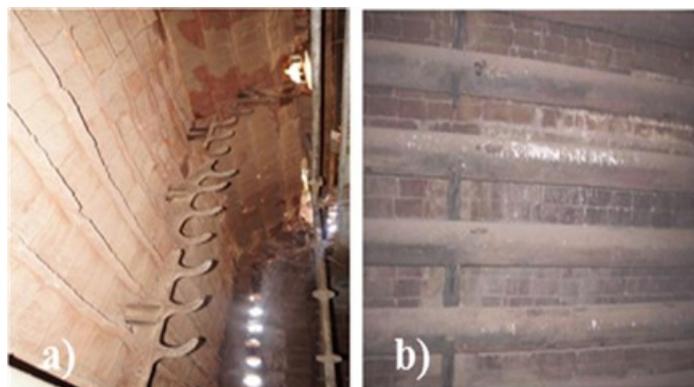
Un cambio notorio en el diseño del horno, fue la sustitución de los ladrillos refractarios internos a paneles monolíticos, figura 5.

**Figura 5.** Revestimiento interno del horno. En a) paneles monolíticos y b) ladrillos refractarios

Debido a requerimientos para la preservación de los paneles monolíticos, se evita el uso de agua para la remoción de residuos sólidos que se acumulan sobre la superficie de los tubos en la zona de convección, método que se empleaba hasta el momento de la sustitución del refractario. Al no incluir en el diseño del hornoun sistema eficiente para evitar la deposición de productos de combustión como son cenizas e inquemados, se propició que estos obstruyeran el flujo de los gases calientes por la zona de convección, lo que causó zonas de circulación preferencial entre los tubos de convección y la pared del horno, figura 6.

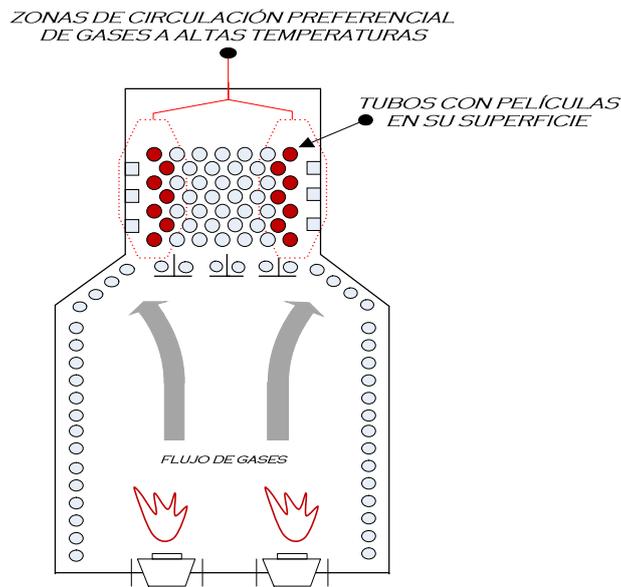
**Figura 6.** Representación gráfica del horno atmosférico donde se expone la ruta preferencial que siguen los gases a altas temperaturas en la zona de convección

El incremento de la velocidad de los gases calientes por zonas de menor resistencia al fluido, aumentó la temperatura y suministro de  $O_2$  en un área de transferencia disminuida próxima a la pared del horno, condiciones que favorecen un incremento de las velocidades de difusión a través de la película de óxido de acuerdo a lo planteado por Federer (1986). Dichas condiciones propiciaron que el proceso de corrosión se intensificará por: tasas de reacción elevadas, generación de películas frágiles que no son capaces de soportar tensiones térmicas y productos carentes de carácter protector, lo que promovió la aparición de rutas de fácil acceso para el oxígeno, agudizando el proceso de degradación del material.
