Estudio del deslizamiento de masa en la ribera noroeste del Lago de Chapala, Jal., México

Study of the landslide on the Northwestern shore of Lake Chapala, Jal., Mexico

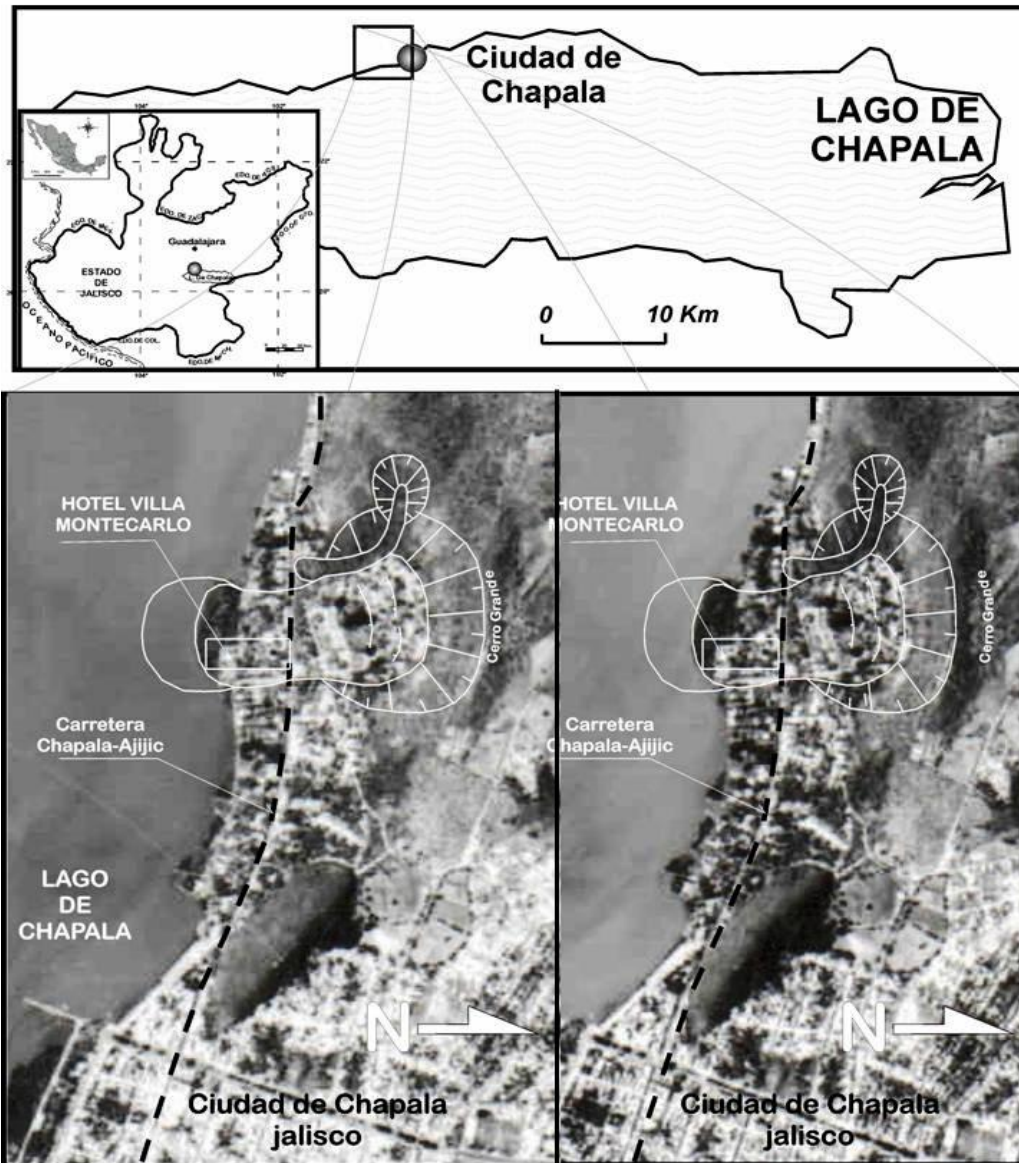
Fig. 1. Localización y par estereoscópico del movimiento de masa de Chapala, a partir de fotografías aéreas escala 1/75000, tomadas en noviembre de 1993 por el INEGI

El PDM de Chapala puede ser observado con gran claridad desde fotografías aéreas a escala 1:75,000 (Fig. 1) destacándose la gran inclinación de la ladera sur del Cerro Grande (más de 70°) sobre la cual se ha desarrollado el escarpe principal del PDM de Chapala, así como una alta densidad de construcciones sobre su cuerpo. Nótese además que el borde del lago en esta zona forma una línea curva con concavidad hacia el Cerro Grande, lo cual delata el frente de avance del cuerpo inestable (Fig. 1).

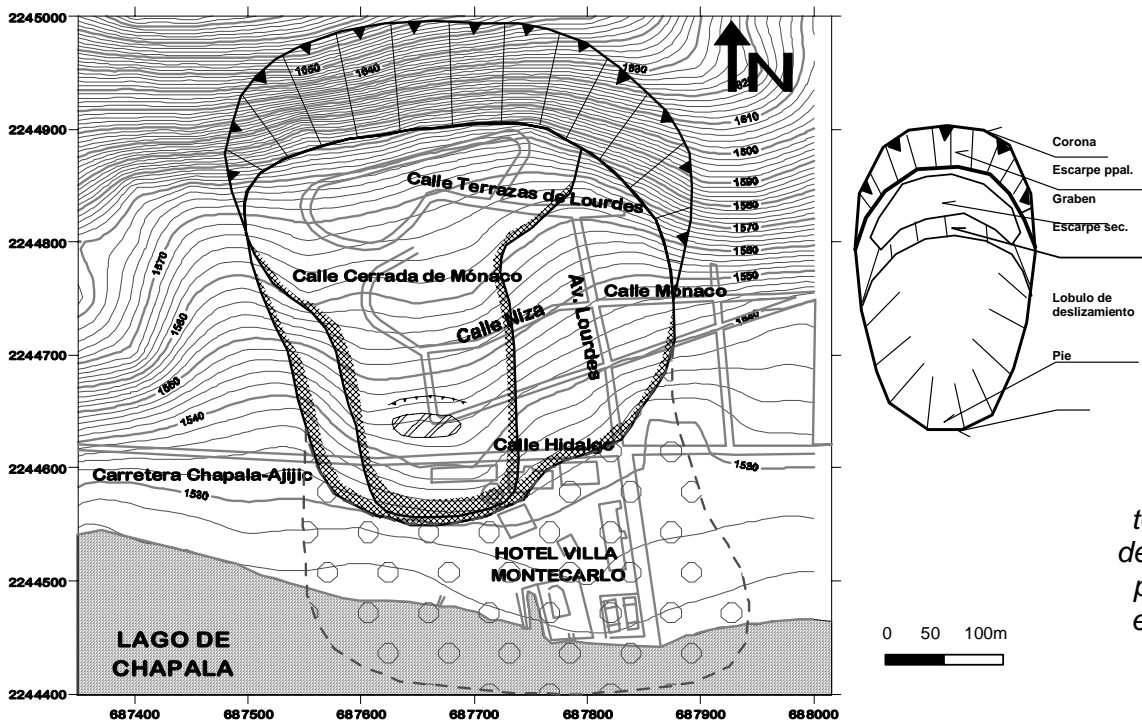
Fig. 2. Plano topográfico y urbano del área de estudio, a partir del plano base escala 1:7500 del H. Ayuntamiento de Chapala, Jalisco.

En la Figura 2 se muestra el relieve del área específica de estudio así como la distribución urbana desarrollada sobre la superficie del cuerpo inestable, el cual es evidenciado por la morfología desarrollada por las curvas de nivel del plano topográfico.

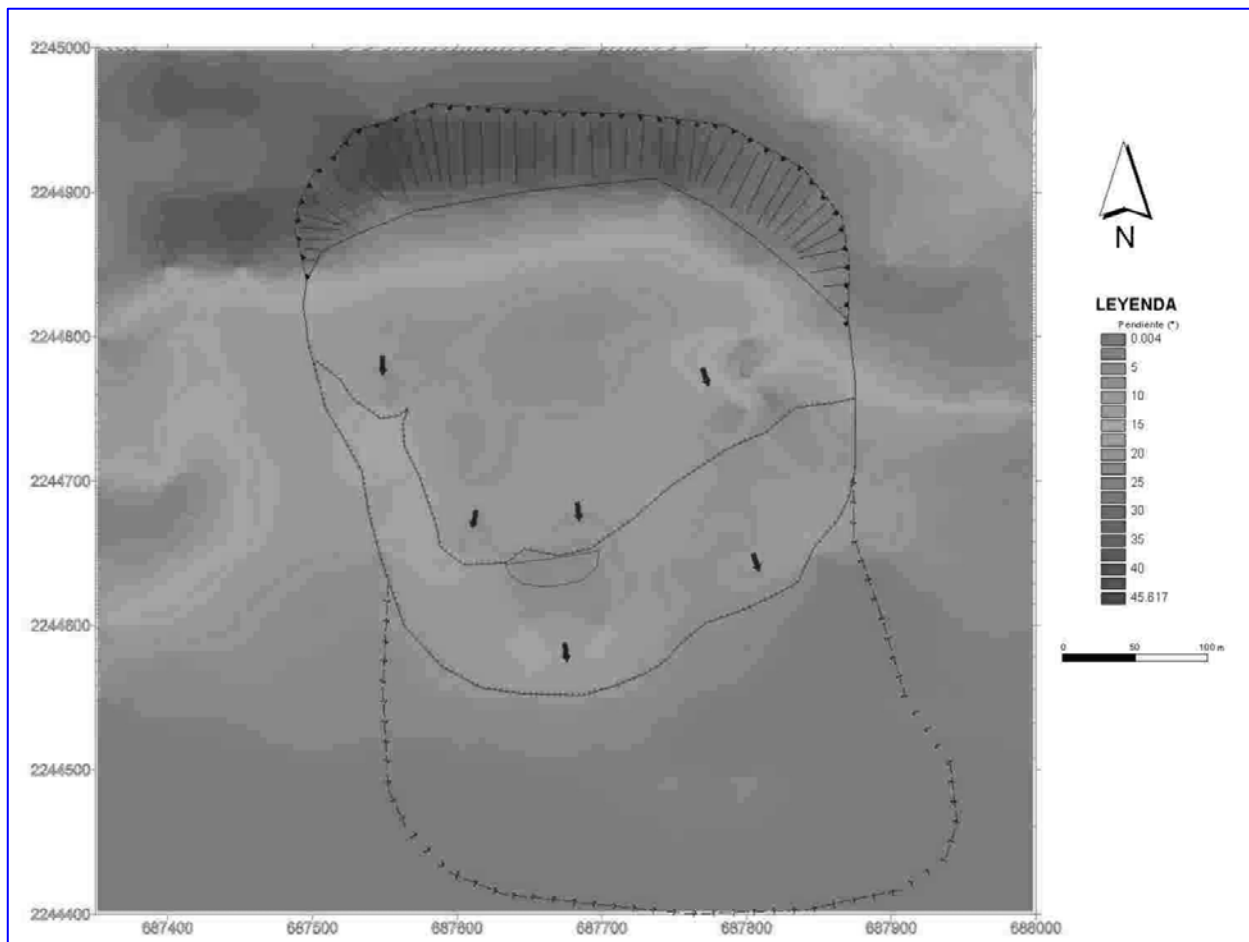
Se elaboró un mapa de pendientes (Fig. 3) a partir del modelo digital del terreno del área de estudio. En él se evidencia con bastante claridad la presencia del cuerpo inestable delimitado al norte por un gran escarpe principal que se presenta en forma de herradura, típica de los deslizamientos rotacionales, con pendientes que van de los 70° a los 87° . Estas pendientes significan una gran densidad de drenaje y un continuo desprendimiento de materiales térreos que se depositan en la cabeza del cuerpo, lo cual trae como consecuencia un incremento en los momentos motores actuantes en el cuerpo, y la disminución de los momentos resistentes, esto último a través del incremento de la presión de poro en los materiales saturados por efecto de la acumulación del agua drenada.

Fig. 3. Mapa de Pendientes creado a partir del Modelo Digital del Terreno

En la parte inferior al escarpe se observa el cuerpo con una dirección de movimiento N-S, delimitado al E, W y S por pendientes promedio de hasta 76° . Sobre el cuerpo se observan superficies con pendientes más suaves que revelan pequeños grabens y terrazas naturales producidas por movimientos secundarios de tipo rotacional. Finalmente las áreas próximas a la orilla del lago adoptan inclinaciones mucho más suaves que van de los 5° a los 40° pero sin dejar de ser una zona inestable. El color gris oscuro del mapa, hacia el sur, representa el cuerpo del Lago de Chapala.

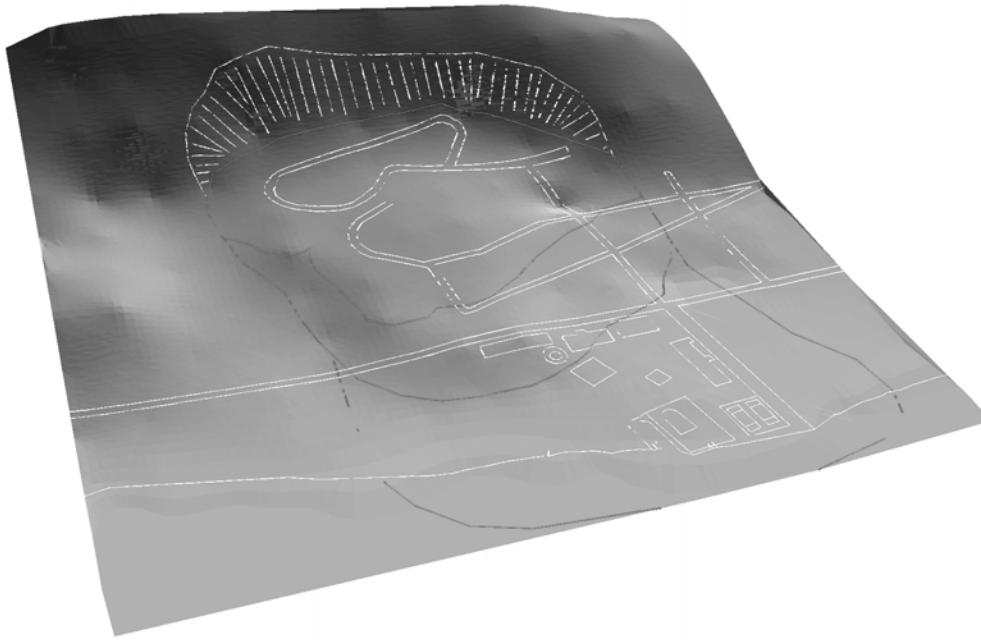
La posición actual de los bloques de brechas, frentes de avance y comportamiento inestable de la ladera, se explica por el movimiento de una masa en deslizamiento constituida por tres cuerpos inestables que se

deslizan y cabalgan uno sobre otro, formando una estructura tipo Roughly, tal como se muestra en la Figura 4.

Fig. 4. Modelo tridimensional del deslizamiento de masa de Chapala. Nótese la relación de los lóbulos de deslizamiento con los resultados del perfil levantado con el georradar.

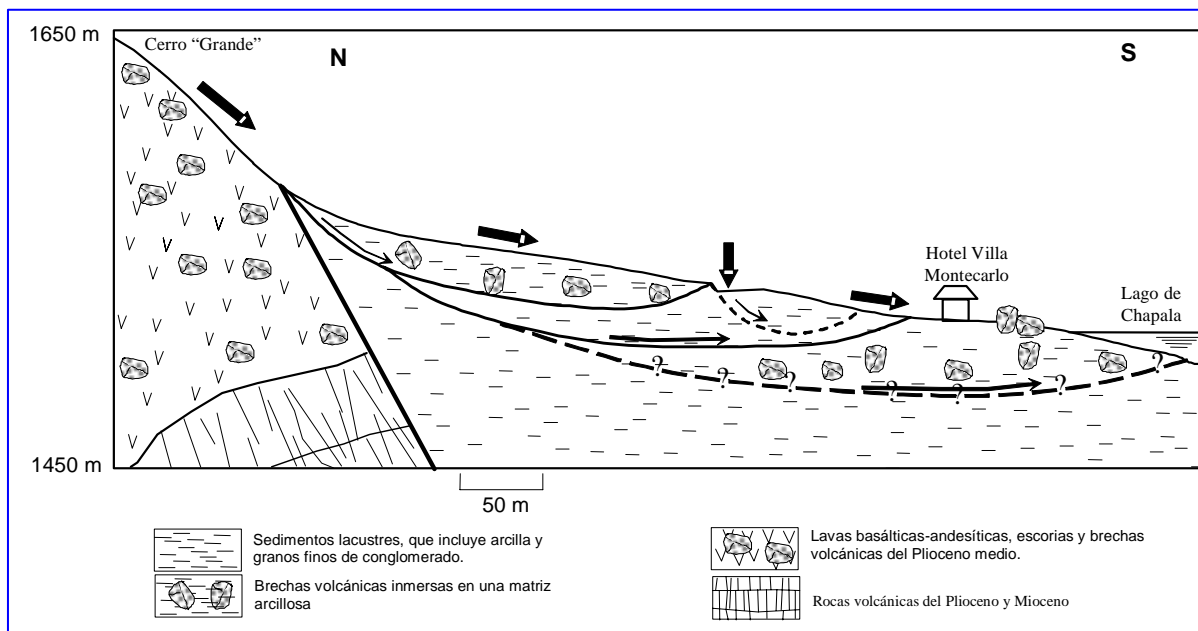
Empleando el SUCS (Sistema Unificado de Clasificación de Suelos), que toma como parámetros de referencia la granulometría y los índices de plasticidad de los suelos en cuestión, se determinó que el cuerpo superior e inferior están constituidos por fragmentos de roca empacados en una matriz arcillosa, mientras que el cuerpo intermedio está formado por una arcilla inorgánica de alta plasticidad (arcilla lacustre). Los tres cuerpos se encuentran depositados sobre un estrato de arcilla lacustre que es soportada por un estrato de basalto compacto (Hernández-Madriral, 1999) (Fig. 5).

Fig. 5. Sección transversal del PDM de Chapala, Jalisco.

Correlacionando los datos del radargrama con las unidades litológicas y el análisis fotogeológico, se concluye que el PDM de Chapala se encuentra constituido internamente por los tres cuerpos inestables esquematizados en la Figura 5. El primer cuerpo está compuesto por fragmentos de brechas empacados en una matriz arcillosa, destacándose la presencia de los bloques de brechas volcánicas localizados en las partes bajas de los jardines del hotel Villa Montecarlo. El segundo cuerpo está compuesto básicamente por arcillas lacustres, cuyo frente principal se encuentra en la parte superior de los jardines de dicho hotel, y que cruza la avenida Lourdes aproximadamente a 8 metros de la esquina con la avenida Hidalgo. El tercer cuerpo está compuesto, al igual que el primero, por fragmentos de brechas volcánicas empacadas en una matriz arcillosa, teniendo su frente de avance a lo largo de la calle Niza, cruzando la avenida Lourdes a la altura de la calle Mónaco. La tipología del PDM de Chapala, corresponde a un deslizamiento rotacional múltiple.

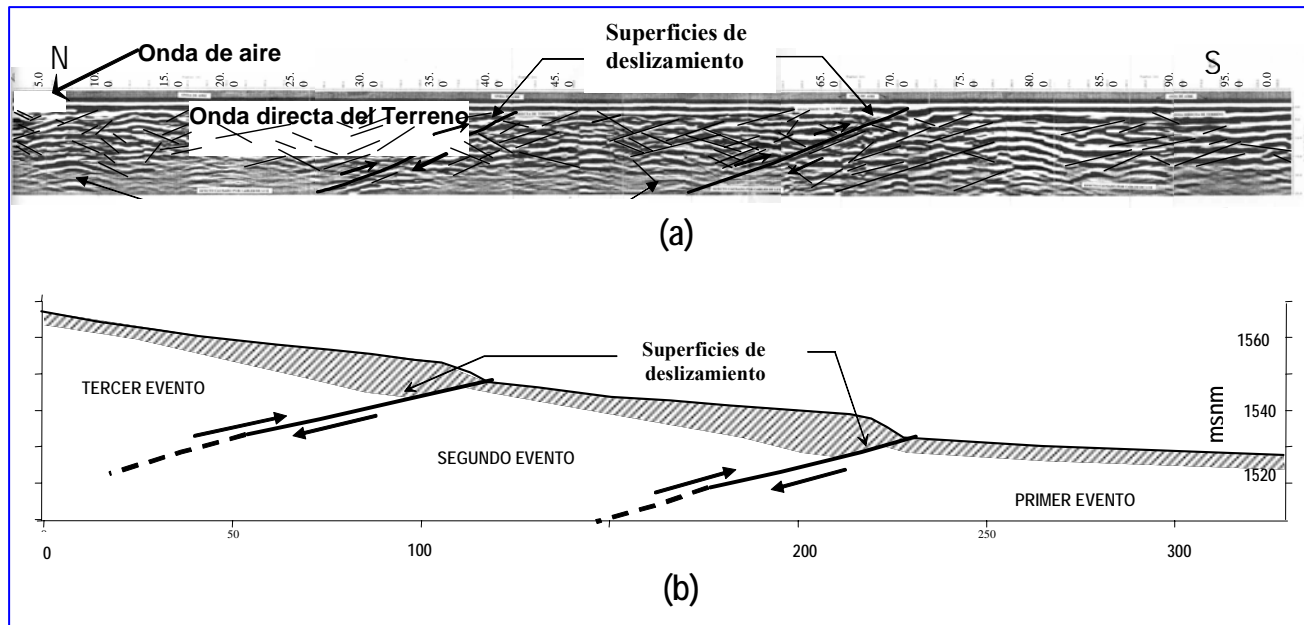
En el radargrama obtenido (Fig. 6) se registran dos eventos en los primeros metros de profundidad. El más superficial, conocido como “onda de aire”, se produce por una señal que viaja de la antena transmisora a la antena receptora sobre la superficie del terreno. El segundo evento se conoce como “onda directa del terreno” y es una señal que viaja a través de la capa más superficial del terreno (Ibáñez y Álvarez, 1998). Después se registran las reflexiones producidas por las diferentes estructuras del subsuelo, y con estas últimas se puede hacer la identificación de las superficies de deslizamiento (Ibáñez, 1998).

Fig. 6. (a) Radargrama, perfil bidimensional del subsuelo de la avenida Lourdes. (b) Interpretación del radargrama, en el cual se señalan las dos principales discontinuidades de los estratos, interpretadas como superficies de deslizamiento.

En el radargrama (Fig. 6) se destaca la presencia de dos superficies de deslizamiento principales, amén de gran cantidad de pequeñas fallas antitéticas y sintéticas que constituyen superficies secundarias de deslizamiento. La primera superficie de deslizamiento principal se registra a partir de los 80 metros de distancia con respecto al origen del perfil, y continúa hasta intersectar la superficie del terreno, 40 m ladera abajo (hacia los 120 m desde el origen; Fig. 6b). Esta superficie de deslizamiento se define por la inclinación del grupo de fallas antitéticas que en esa zona se presentan, como se puede observar en el radargrama (Fig. 6a); casi todas las fallas antitéticas encontradas dentro de dichos límites coinciden en cuanto a su inclinación. Las fallas sintéticas de esta zona son causadas por el cabalgamiento del cuerpo superior sobre el cuerpo intermedio de la masa en deslizamiento.

La segunda superficie de deslizamiento se registra a partir de los 180 m y se desvanece sin llegar a la superficie, justo hacia los 230 m desde el origen, debido a que una parte del cabalgamiento del cuerpo intermedio ya lo ha rebasado. Todas las fallas sintéticas y antitéticas formadas en la parte superior a esta

De acuerdo a la posición de las superficies de deslizamiento en el radargrama (Fig. 6), la primera correspondería al lóbulo de deslizamiento encontrado sobre la avenida Lourdes, entre las calles Niza y Mónaco. La segunda superficie corresponde al frente de avance observado en los jardines del Hotel Villa Montecarlo. Por último, la probable tercera superficie de deslizamiento estaría en las inmediaciones de la orilla del Lago de Chapala, tal como se esquematizó en la Figura 4.
