## Procedimiento innovador en sitio para el reacondicionamiento de árboles y cabezales en plataformas marinas para el desarrollo de campos maduros en el Golfo de México

## Christmas tree and wellhead reconditioning for offshore platforms in mature field development in north of Mexico's Gulf coast

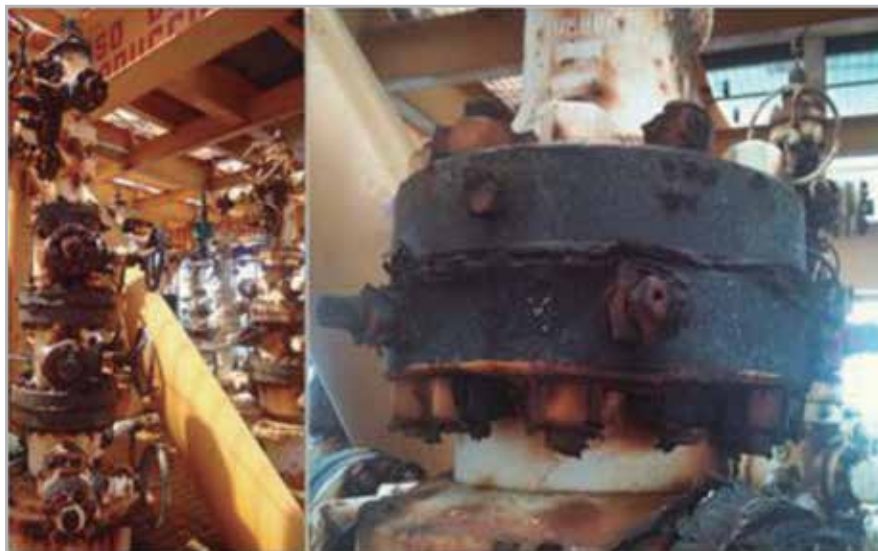
Es una unidad integral de cuerpo sólido de 2-9/16” 3M X 2-1/16” 3M: en la mayoría de los pozos presentó corrosión severa en tuercas y birlos, las graseras se encuentran completamente selladas, fuera de operación, imposibilitando la lubricación de los componentes internos de control como la compuerta, que es una pieza fundamental para efectuar el sello hermético. Esto conlleva a una disminución importante en el manejo de la presión de trabajo superficial, que pone en riesgo la integridad del personal y mecánica de la estructura al trabajar en el cierre o apertura del pozo.

Figura 4. Condiciones del ½ árbol de válvulas tipo “solid block”.

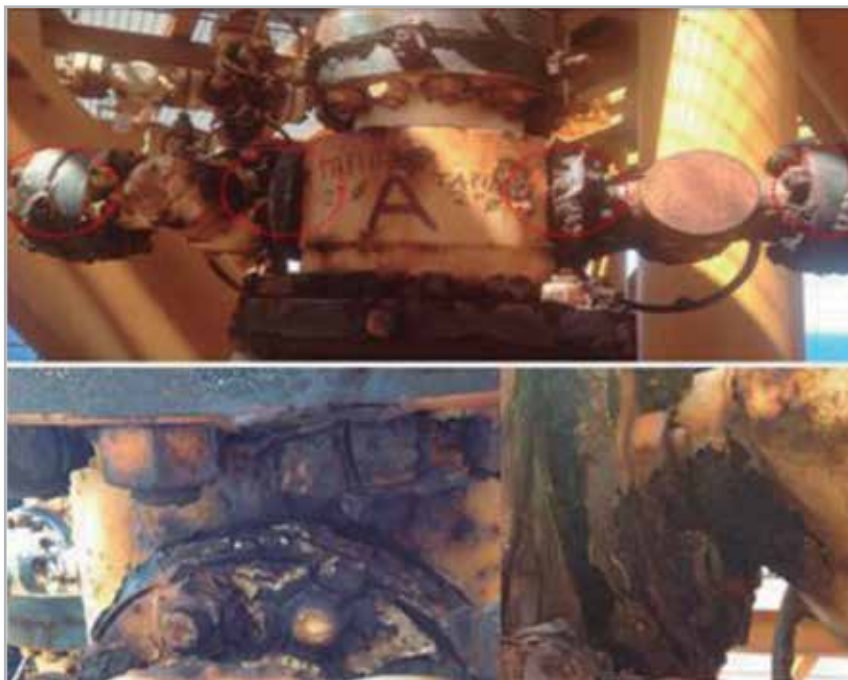
En esta parte del cabezal se presenta corrosión severa en las salidas laterales de 2 1/16" (3M), con deformación en los birlos empotrados y alojamiento de los mismos, los cuales unen las válvulas laterales, imposibilitando el cambio y mantenimiento de éstas por el desgaste en las graseras del cuerpo, birlos y tuercas tanto del bonete como en la conexión lateral a la brida compañera.

Figura 5. Condiciones de cabezal de tuberías, sección B.

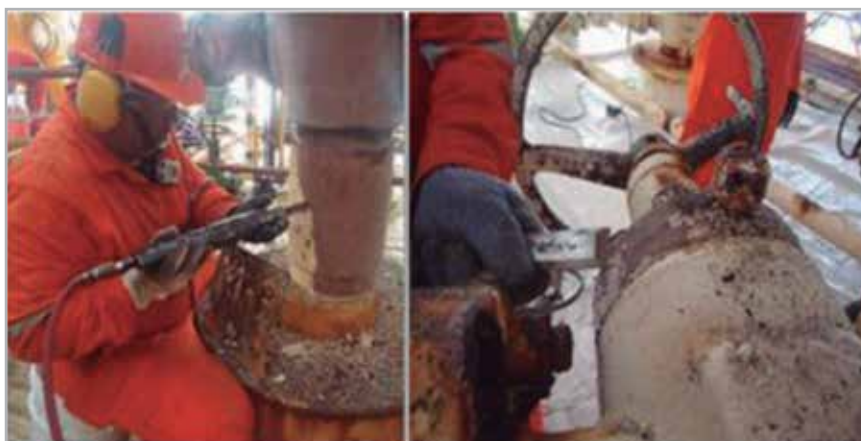
**Figura 6.** Operaciones de limpieza, plataforma Marsopa.

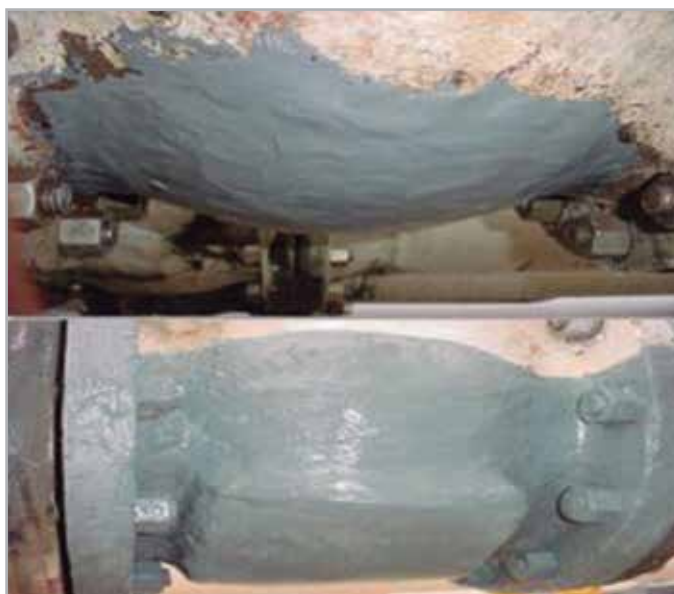
**Figura 7.** Rehabilitación de válvulas laterales del ½ árbol. Plataforma Marsopa.

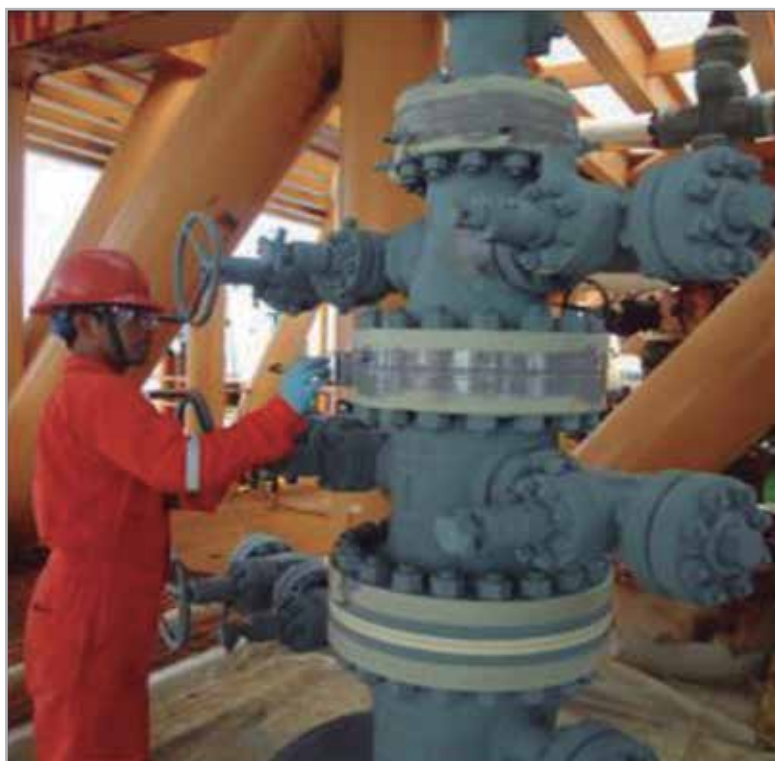
**Figura 8.** Rehabilitación de árbol de válvulas. Plataforma Marsopa.
