# Modelación computacional y análisis cualitativo de fallas en el estudio de la vulnerabilidad de torres atirantadas de telecomunicaciones

**Caso de estudio: falla de la torre Jacán**

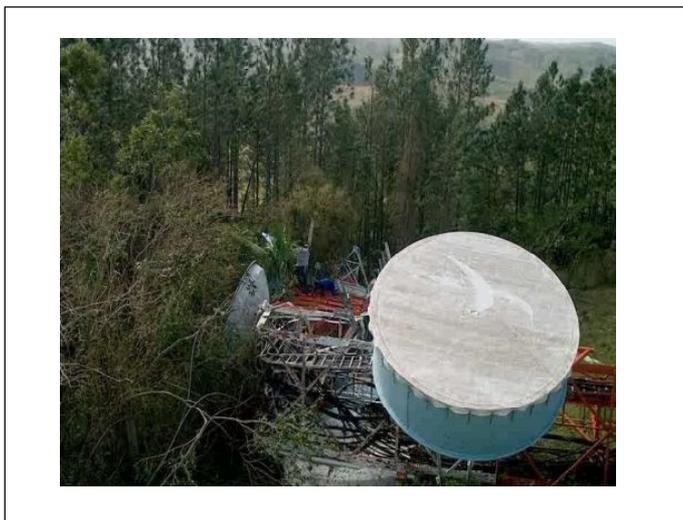
En la figura 5 se observa la caída de la torre ladera abajo, hacia donde se encontraba el anclaje más descendido con relación a la base (B), (10 m por debajo de la base de la torre), y se observan algunas de las parábolas que se encontraban colocadas en el momento del colapso. La figura 6 muestra, desde otro ángulo, la posición de la torre caída y sus componentes. Se observa también la presencia en tierra de uno de los cables, la relación entre el tamaño de las personas y la sección transversal de la torre, así como el desprendimiento de una sección de la torre durante la caída para una zona de antenas situada a una altura promedio entre los 16 y 39 m de altura, entre dos niveles de cables con función resistente a la torsión.

Fig. 5. Caída de la torre Jacán ladera abajo.

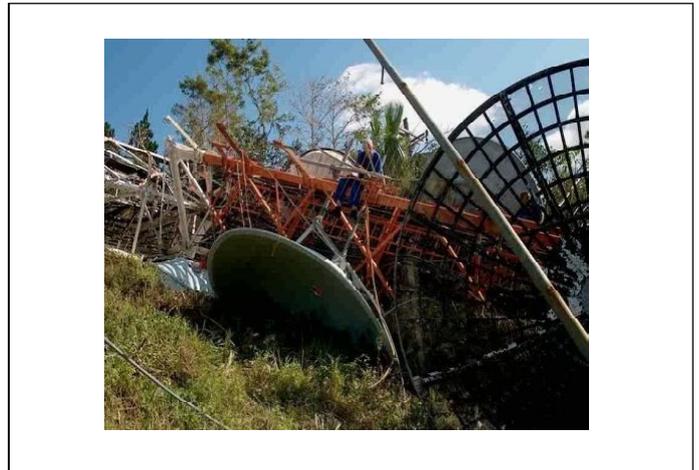
Fig. 6. Presencia de grandes antenas en la torre.

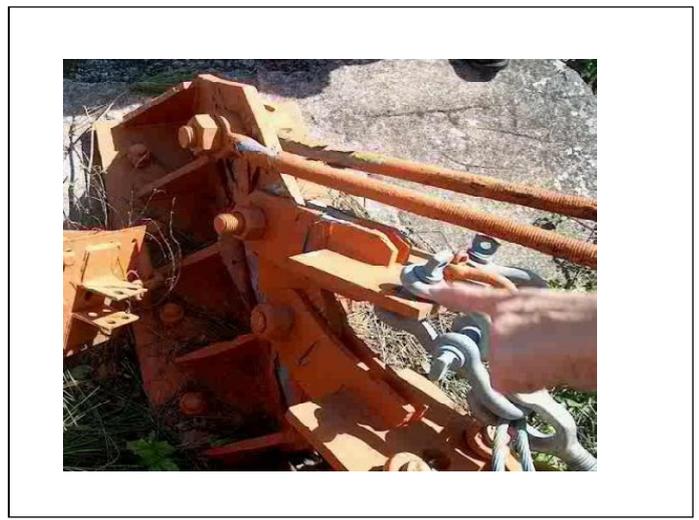
En la figura 7 se observa la forma en que quedó el anclaje que se encontraba al mismo nivel de la base de la torre (A) después del colapso. Se puede apreciar cómo los elementos de unión de los cables al cemento han sido deformados producto de la caída de la torre, pero no hay ninguno de ellos roto.

Asimismo, en las figura 7 y 8 correspondientes al anclaje A, pueden reconocerse los elementos de unión que pertenecen al cable que alcanza el tercer nivel de altura de la torre (52 m sobre la base de la torre), y que posee un diámetro de 22 mm. Debajo se encuentran tres cables más, uno que corresponde al cuarto y último nivel (73 m de altura sobre la base de la torre) con un diámetro de 13 mm, y los otros dos cables que trabajan como antitorsores que pertenecen al segundo nivel del viento (34 m sobre la base de la torre), con 19 mm de diámetro.

Fig. 7. Anclaje A al mismo nivel de la base de la torre (proporcionado por ETECSA).

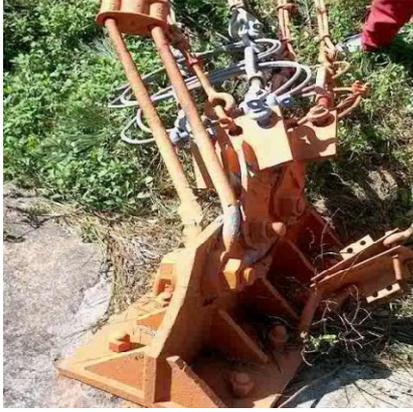
**Fig. 8. Anclaje A visto desde otro ángulo (proporcionado por ETECSA).**

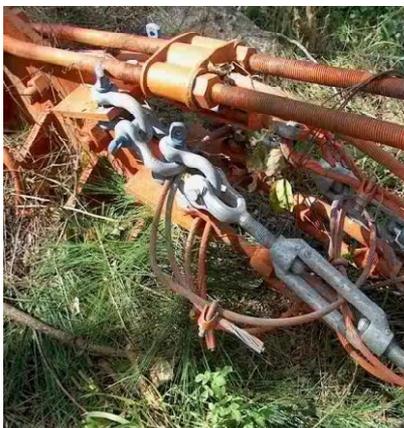
En la figura 9 se observa el anclaje B, el que estaba a 10 m por debajo de la base de la torre. Se puede apreciar que sus componentes no sufrieron ninguna deformación o rotura, debido a que la torre se cayó en esa dirección, lo que condujo a que este anclaje no alcanzara grandes esfuerzos antes de la caída.

**Fig. 9. Anclaje B a 10 m por debajo de la base de la torre (proporcionado por ETECSA).**

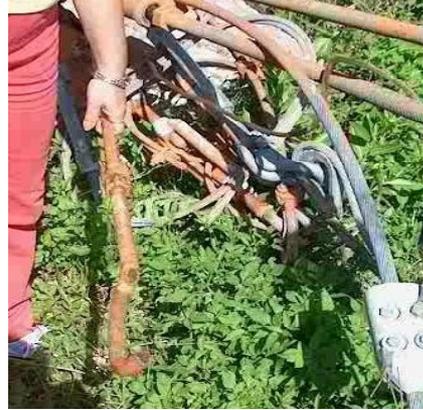
Las figuras 10 y 11 muestran el anclaje C, a 2 m por encima de la base de la torre. Se puede apreciar que algunos elementos se encontraban oxidados, por lo que la falta de mantenimiento de los elementos pudo ser otro elemento influyente en la caída de la torre debido a la dirección del colapso. Se observa la rotura de uno de los elementos de unión y la deformación del elemento de unión (tensor de anclaje) el último nivel de cable en la torre.

**Fig. 10. Anclaje C a 2 m por encima de la base de la torre (proporcionado por ETECSA).**

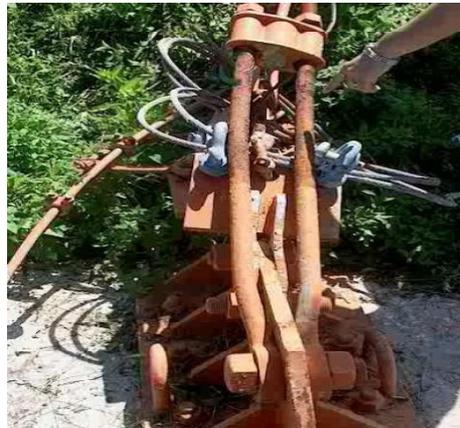
**Fig. 11. Anclaje C visto desde otro ángulo (proporcionado por ETECSA).**

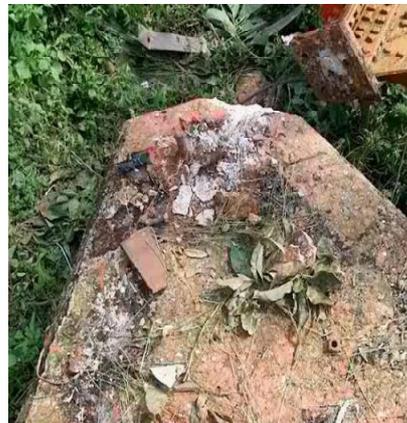
En la figura 12 se muestra la base de la torre, específicamente la punta donde se anclaba la columna B, en esta se observa que dos de los tres pernos que anclaban esa columna fueron cizallados, por los esfuerzos que generaron la caída, lo que demuestra que no resistieron los esfuerzos de cortante causados por el viento en la base de la torre.

**Fig. 12. Base de la torre B (proporcionado por ETECSA).**

En los puntos de unión del fuste a la base se aprecia un aumento significativo de los valores de compresión transmitidos por las columnas a la unión, así como un aumento de las fuerzas de cizallamiento de hasta un 26 % con relación al modelo simétrico de torre. Esto pudo provocar el fallo de la unión con la rotura de los pernos de anclaje de la base. Ver tablas 4 y 5.

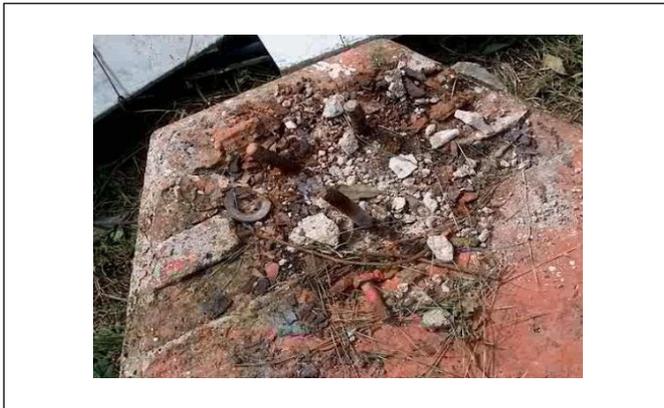
En los otros extremos de la base los esfuerzos solo arrancaron las cabezas de los pernos, quedando como se muestra en la figura 13, esta fue la consecuencia del vuelco de la torre hacia el anclaje B.

Fig. 13. Condición en que quedaron los pernos de la base A y C de la torre (proporcionado por ETECSA).

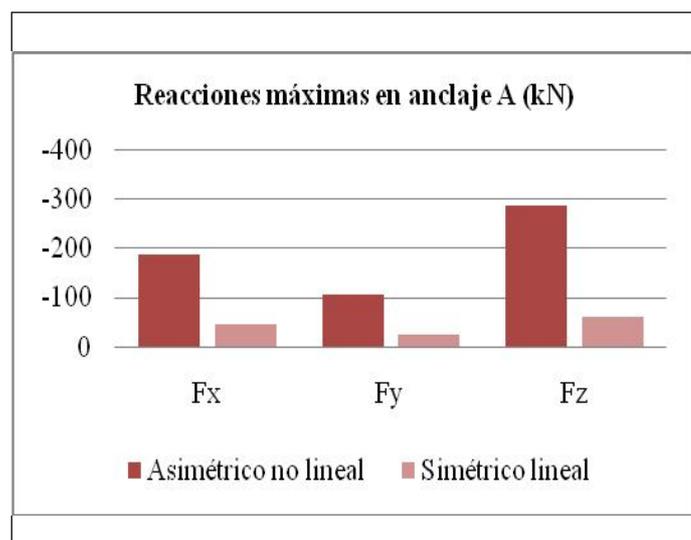
Con relación a los apoyos, se pueden apreciar incrementos de las fuerzas en anclajes según la modelación realizada a partir de las condiciones reales de apoyo asimétricas y de la consideración de análisis no lineal y la consideración ideal de apoyos en un mismo nivel y linealidad de respuesta supuesta para el diseño. Estos resultados son resumidos en la figura 19.

Fig. 19. Comparación de las reacciones máximas obtenidas en el anclaje A para el modelo de torre simétrico y asimétrico, con análisis lineal y no lineal de la estructura con carga de viento con antenas.
