Cracking due to alkali–silica reaction in slab at the Jaguari hydroelectric power plant – a qualitative study

Estudio cualitativo sobre fisuración debida a la reacción álcali – sílice en el forjado de la represa hidráulica de Jaguari

Jorge Luís Akasaki*, Camila Sancowich Zoilo*, Cesar Fabiano Fioriti¹*, Adriana Maria Pereira*, Haroldo de Mayo Bernardes*, Flávio Moreira Salles*

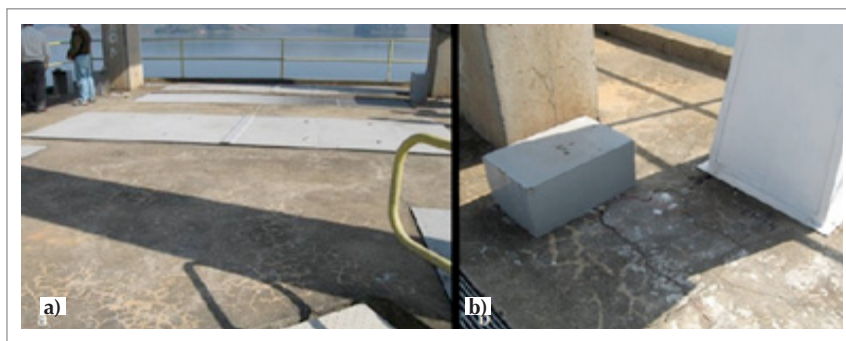
Virtually all of the concrete structures of UHE Jaguari display intense cracking. The object of this work is the slab in the water intake, which has map-type cracks, characteristic of ARR and cracks with larger openings. Figure 2 shows the overall cracking signs and also the discoloration points in the concrete. Figure 3 shows 10 mm crack openings, also located in the slab of the water intake, where the reinforced concrete is exposed and which exhibits reduced thickness due to its direct contact with weather conditions. The reinforced concrete usually ruptures due to the tensile stress induced by the opening of the cracks, but in this case, there was a loss of adhesion between the concrete and reinforcement.

Figura 2. Agrietamiento en la losa de la entrada de agua de la PH de Jaguari
(a) Agrietamiento aleatorio, (b) Grietas centrales con fisuras aleatorias alrededor

Figure 2. Cracking in the slab at the water intake of UHE Jaguari
(a) Random Cracking; (b) Oriented cracks with random cracks around it

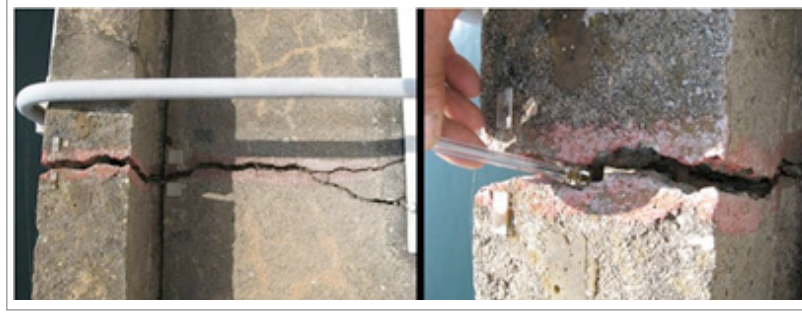
Figura 3. Grietas con el refuerzo expuesto
Figure 3. Cracks with exposed reinforcement

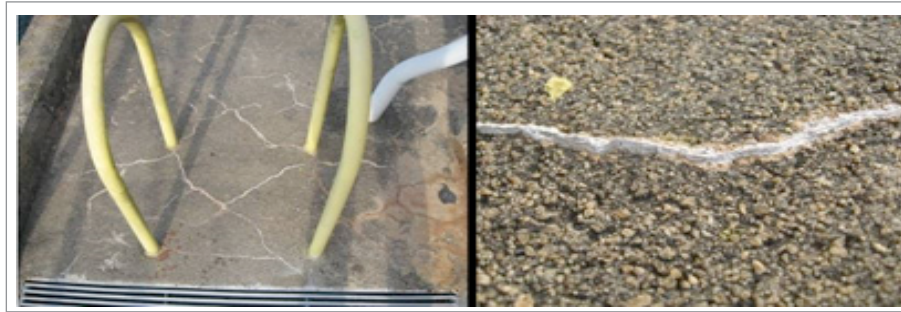
Apart from the map-type cracking, the concrete exudes a white colored material from some of the cracks in the slab, believed to be the product of AAR. This material is under study. Figure 4 shows the exudation.

Figura 4. Presencia de material blanco en las grietas
Figure 4. Presence of white material in the cracks

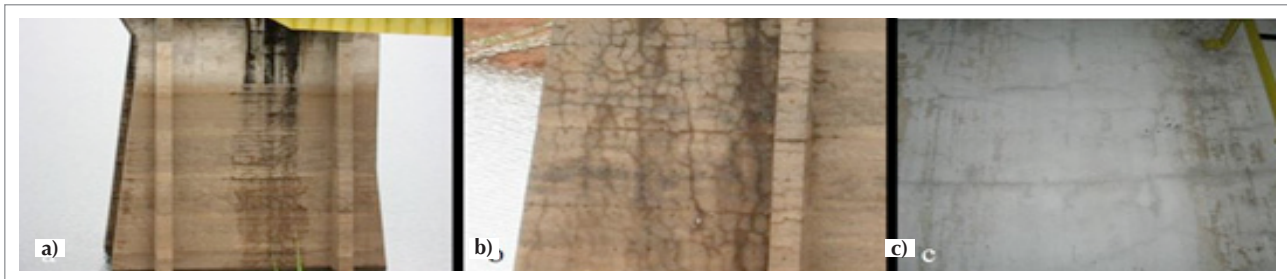
There are completely cracked walls and buttresses at the water intake plant. All faces show the same type of cracking. As shown in figure 5, even the internal walls of the servomotor chamber show signs of cracking. This demonstrates that cracking due to AAR occurs throughout the thickness of the walls.

Figura 5. Grietas aleatorias en las fachadas interiores y exteriores de los muros y muros de contención, en la entrada de agua. (a) Muro exterior, (b) muro de contención y (c) muro interior

Figure 5. Random cracks on internal, external walls and buttresses of the water intake.
(a) External wall; (b) Buttress; (c) Internal wall

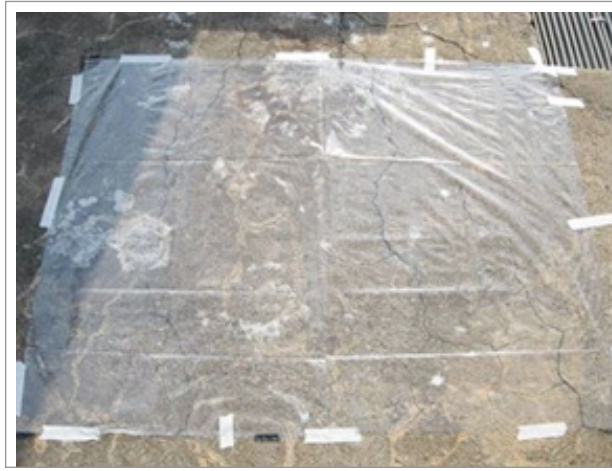
Figura 8. Mapeo de las grietas en la losa
Figure 8. Mapping of cracks along the slab

Mapping was performed in order to catalog the cracks in some places of the slab in the water intake of UHE Jaguari, this consisted in affixing a plastic film to a previously determined location, an area of about $1m^2$, where the cracks located under the plastic were drawn on the concrete using a colored pen. In due time, the plastic will again be affixed in the same location, and using a different color pen, the changes that occurred in that specific area will be drawn from the first map, therefore the appearance of new cracks and the increase of the existing ones can be monitored. Figure 7 shows the place where this mapping was performed along the slab, and the location of the cracks around the pillars, which shows the sketch of the water intake plant. Figure 8 illustrates the mapping performed.

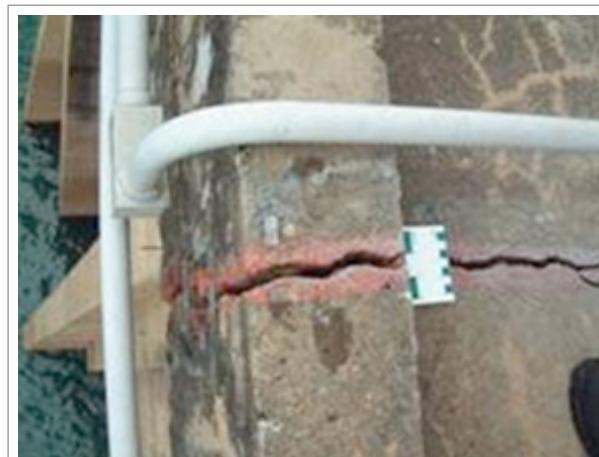
According to Figure 13, the region with the most intense cracking is aligned with the buttresses, located in the lower region. This result shows that, possibly, the most pronounced opening of the cracks in the corners of the slab is due to the expansion of the walls of the tower and buttresses. However, the cracking of the slab due to expansion occurs somewhat more discretely, in the traditional way, with random map-type distribution, without a preferential direction, and with the presence of exudative material.

Figura 13. Agrietamiento de la losa, con refuerzo expuesto; mostrando el muro de contención al fondo
Figure 13. Cracking in the slab with exposed reinforcement, with buttress in the background

The methodology used enabled to formulate a hypothesis so that some crack apertures are far bigger than others, in the same slab. Additional studies should be conducted to confirm the hypothesis presented herein, the opening of cracks in the slab, as a result of expansions in the walls and buttresses of the tower. If this hypothesis is confirmed, over the course of several years the information retrieved from the displacement meters installed in the slab may be used to quantitatively estimate the expansions that occur in the structure due to ASR. The results of these estimates may be measured later, within a few years, with the readings of the recently installed extensometers to directly measure the expansions of the water intake tower.
