# COMENTARIOS RELATIVOS AL TIPO DE FALLA EN LOS MUROS DE CONCRETO DE EDIFICIOS CHILENOS EN EL SISMO DEL 27 DE FEBRERO DE 2010

Ángel San Bartolomé, Daniel Quiun y Wilson Silva<sup>1</sup>

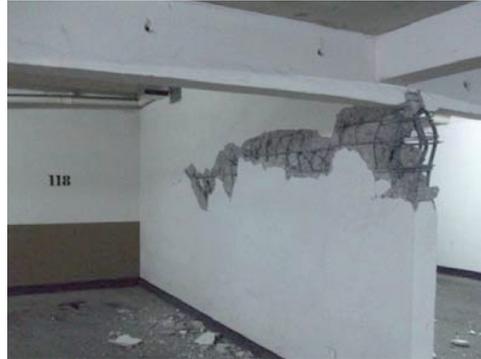
**Fig. 5.** Efecto de muros transversales. Edificio Sol Oriente, Santiago. Nótese que la falla se concentra principalmente en el borde libre.

El código chileno del 2008 (Ref. 11), corresponde al reglamento del ACI del año 2005 (Ref.10) con pequeñas variantes que no alteran en lo absoluto al diseño sísmico de los muros de concreto armado (sección 5.1), mencionándose inclusive en el *item* 21.7.6 a los elementos de borde en los muros, por lo que los edificios chilenos diseñados bajo esta Norma, en teoría, no deberían haber tenido problemas en cuanto a los confinamientos de los extremos. Sin embargo, este problema se presentó (figuras 4 y 5) en edificios relativamente nuevos.

Por su parte, los bordes libres de los muros (sin muros transversales largos) deben confinarse con estribos cerrados a corto espaciamiento, para evitar la trituration del concreto con el consecuente pandeo de las barras verticales. Se sugiere realizar este confinamiento cuando el esfuerzo de compresión en el borde libre, generado por la acción simultánea del momento flector y la carga axial, exceda de  $0.3f'c$  (Ref.8), donde  $f'c$ , es la resistencia a compresión del concreto.

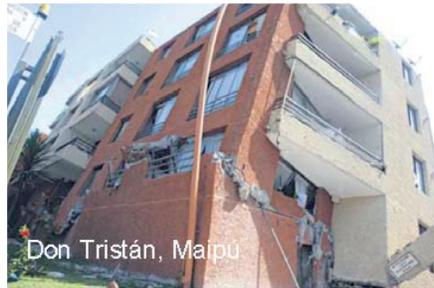
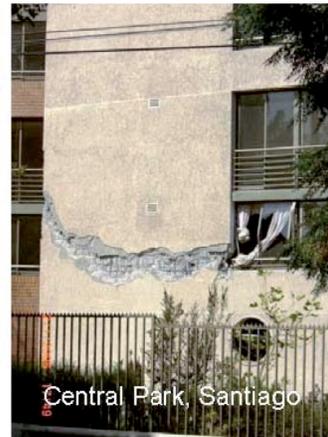
Conviene señalar que la falla por flexión trata de concentrarse en la zona más débil del muro, por ejemplo, donde hay una reducción significativa de su longitud (Fig. 6), evidentemente porque la capacidad resistente a flexión en la zona más larga del muro es mayor que la existente en la zona de menor longitud.

**Fig. 6.** Efecto de cambio de longitud en los muros.

Por lo general, este tipo de falla es una derivación de la falla por flexión, producida al conectarse las dos grietas formadas por flexión en ambos extremos del muro (Fig. 6. Edificio Central Park). Esta falla se produce generalmente en las juntas de construcción del muro (Fig. 9); se agrava cuando existe segregación del concreto, cuando las juntas son lisas o cuando los traslapes del refuerzo vertical son realizados en la misma sección transversal (Fig. 10). También, cuando se diseña al refuerzo vertical sólo por flexión, sin considerar que en simultáneo actúa la fuerza cortante, adoptando sus valores máximos al mismo instante durante el sismo (Ref. 7).

Pudieron notarse fallas en aquellos muros que cambiaron de longitud, localizadas en la zona de menor longitud. En la Fig. 6 se muestran casos donde la longitud del muro se reduce en los pisos superiores; sin embargo, Blanco (Ref. 5), observó también situaciones donde la reducción de la longitud se dio en los pisos inferiores, especialmente en los muros de sótanos (Fig. 19), por lo que es conveniente que los muros presenten una longitud continua a lo largo de su altura.

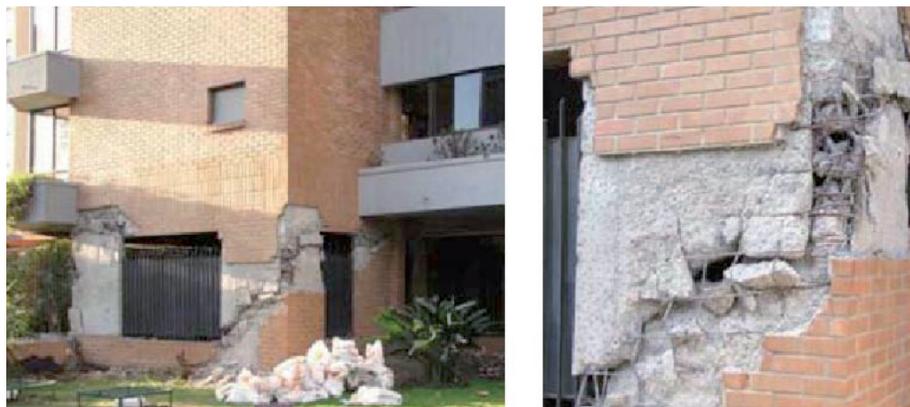
**Fig. 8.** Falla por corte en un edificio en Viña del Mar, con trituración de los extremos y pandeo del refuerzo vertical no confinado.

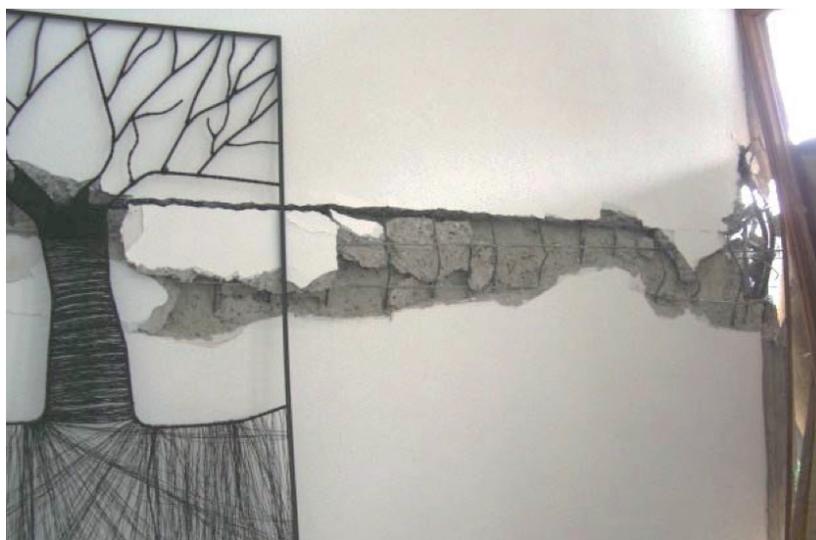
**Fig. 9.** Falla por deslizamiento en la junta de construcción. Edificio Obispo Salas, Concepción.

Un estudio experimental realizado por San Bartolomé *et. al.* (Ref. 7) para controlar la falla por deslizamiento, indicó la necesidad de adicionar al refuerzo vertical requerido por flexión, espigas en las juntas de construcción, diseñadas para absorber la fuerza cortante asociada al mecanismo de falla por flexión, considerando que el momento flector y la fuerza cortante actúan en simultáneo, alcanzando sus valores máximos al mismo instante. Esta propuesta es diferente a lo especificado por la Norma E.060 peruana (Ref. 9), donde se reutiliza a las barras verticales requeridas por flexión para soportar el corte-cizalle. La aplicación de esta propuesta en los edificios chilenos, habría controlado la falla horizontal por esfuerzo cortante en su zona central superior.

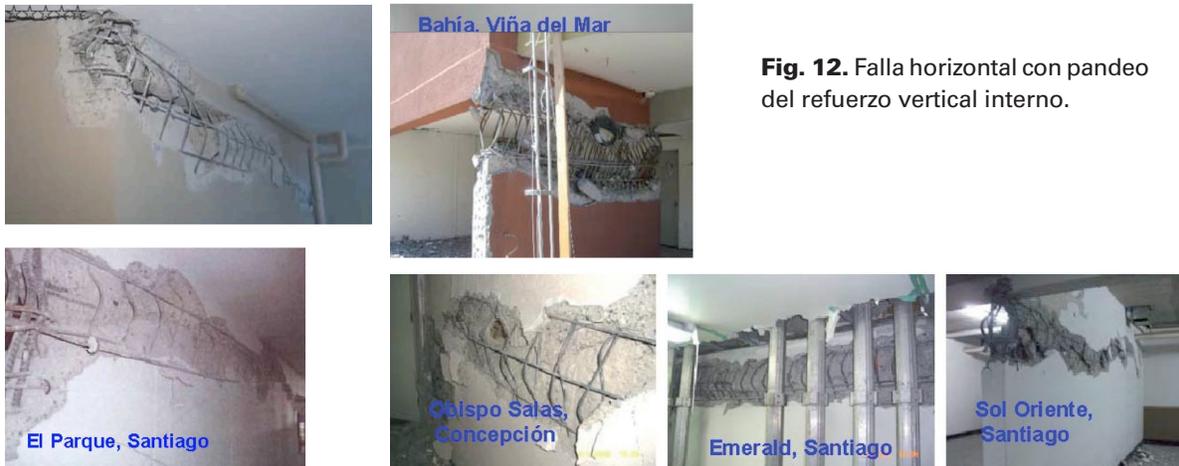
En varios edificios se observó una forma de falla horizontal localizada predominantemente en la parte superior del muro, pandeándose el refuerzo vertical interno (Fig. 12). Esta forma de falla fue observada por primera vez por los autores de este trabajo, por lo que fue consultada a diversos especialistas peruanos en estructuras, sin que se llegara a ningún consenso; de ahí que aquí presentemos una explicación.

**Fig. 12.** Falla horizontal con pandeo del refuerzo vertical interno.

Algunos especialistas indicaron que se trató de una falla por flexión y que el balanceo del muro en torno al plano de falla fue el que produjo el pandeo del refuerzo vertical interno. Por su parte, otros especialistas señalaron que el balanceo que produjo el momento flector fue mínimo, por tanto, el pandeo del refuerzo vertical interno se produjo por la excesiva carga de gravedad. Sin embargo, los autores del presente trabajo consideran que esta falla fue debida a la combinación simultánea de la flexión, la fuerza cortante y la carga de gravedad, a lo que se sumó el desplazamiento lateral que impuso la losa de techo en la dirección transversal al muro, que dio lugar a una falla tipo reloj de arena (Fig.11), que incluso pudo originar el pandeo de todo el muro (Fig.13-izquierda) por efecto P- $\Delta$ .

En la Fig. 12 se observa que el mayor daño quedó concentrado en los extremos del muro; evidentemente fue causado por la compresión que originó el momento flector y la carga de gravedad; sin embargo, esto no explica la falla horizontal en la zona central del muro que abarcó prácticamente la totalidad de su longitud (Fig.13-derecha).

En el intervalo elástico en una sección rectangular sujeta a la fuerza cortante, la distribución del esfuerzo cortante es de forma parabólica, con un valor máximo en la parte central del muro y nulo en los extremos. Se piensa que estos esfuerzos cortantes son los que produjeron el agrietamiento horizontal, especialmente en una zona débil del muro donde existía una junta de construcción entre las vigas o losa del techo con el muro. Una vez formada esta grieta, se cree que la losa de techo en su movimiento en la dirección transversal al plano del muro en análisis, hizo que la carga de gravedad quedara concentrada en el borde longitudinal del plano de falla, generando la trituración del concreto en esos bordes (en forma de reloj de arena), con el consecuente pandeo del refuerzo vertical interno ante la ausencia de ganchos (Fig. 16) que conectaran a la doble malla de refuerzo del muro. Adicionalmente, pudo observarse que la falla horizontal en análisis se presentó en varios edificios en los muros del sótano. Esto podría explicarse porque la restricción que impone el suelo a que las losas de los techos de los sótanos se desplacen lateralmente, incrementa sustancialmente la fuerza cortante ( $V_1$ , en la Fig. 14) en los muros del sótano, lo que refuerza la hipótesis de que la falla horizontal se debió a la acción de la fuerza cortante.

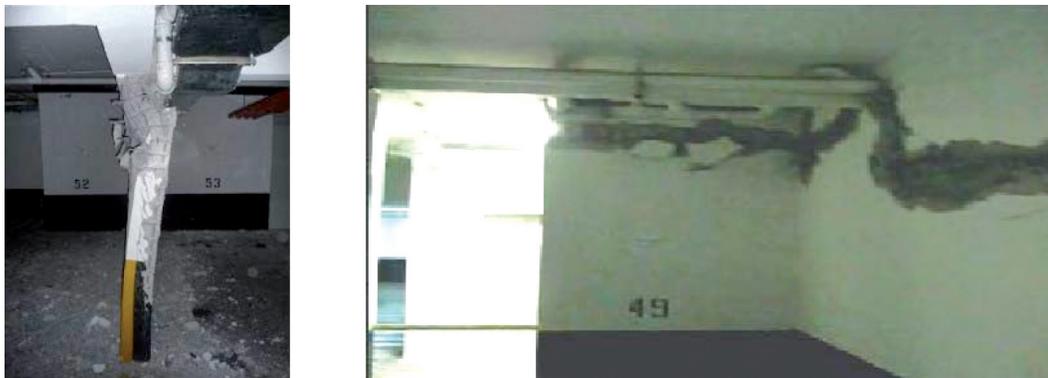
**Fig. 13.** Edificio Emerald, Santiago. Pandeo de uno de los muros (imagen izquierda) y falla horizontal en el extremo superior (imagen derecha).

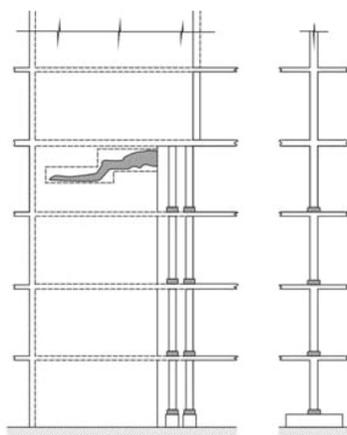
**Fig. 19.** Reducción de la longitud del muro en los pisos bajos (Ref. 5).

Fig. 19. Elevación de un muro típico con menor sección en el sótano. Esta vista muestra la ubicación y forma del agrietamiento (falla) y el apuntalamiento realizado luego del sismo. Imagen: Cortesía K. Luthers.
