# REHABILITACIÓN DE EDIFICIO AFECTADO POR EL TERREMOTO DEL 16 DE ABRIL DE 2016 DE ECUADOR EN LA ULEAM

## REHABILITATION OF BUILDING AFFECTED BY THE ECUADOR S EARTHQUAKE OF 16 APRIL 2016 IN THE ULEAM

R. Aguiar\*, F. Del Castillo\*\*, J. Mizobe\*\*\*, P. Mendoza\*\*\*\*

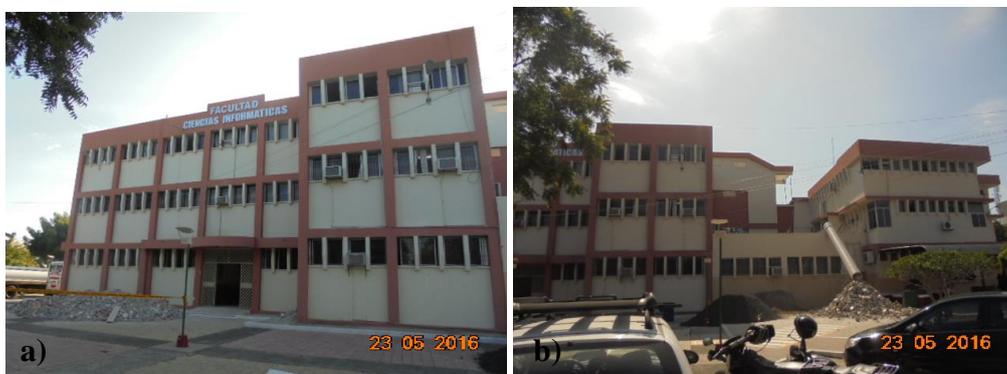
Varios cuerpos estructurales conforman la Facultad de Informática, uno de ellos es el presentado en la imagen “a” de la Figura 3, donde se observa una estructura de 3 pisos de hormigón armado, con una cubierta de acero de lámina delgada. Las paredes interiores presentaron daño moderado, a excepción del área de grada donde el daño fue extensivo durante el terremoto del 16 de abril. En la imagen “b” se observa otro bloque estructural de 1

piso con un tubo por el cual fue arrojado el material (bloques y ladrillos) que había sido utilizado en la construcción de las paredes del Bloque Estructural analizado, denominado en este artículo como Bloque Estructural uno. La fachada de la Figura 3 corresponde al pórtico del eje 8.

**Figura 3.** Fachada de edificio de Facultad de Informática de ULEAM

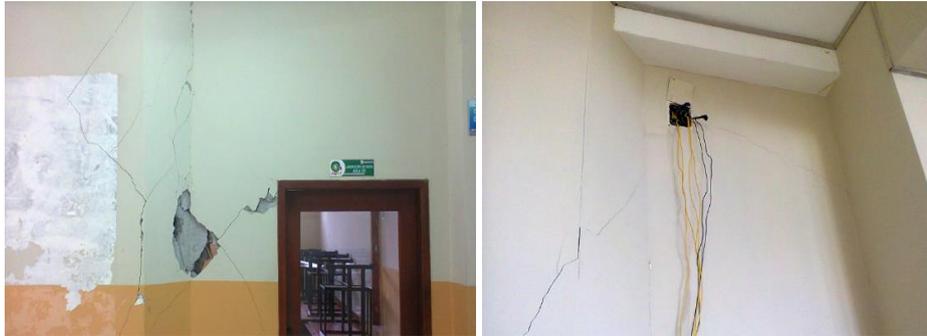
En la planta baja del edificio de la Facultad de Informática las paredes no se encontraban en un solo plano vertical, sino que estaban en dos planos unidos entre sí por una pared inclinada, la misma tuvo un daño considerable en este elemento de acople, como se observa en la Figura 5. Igualmente se presenta que la mayor parte de las paredes tenían fisuras que en algunos

**Figura 5.** Paredes que no son rectas con daño en la Facultad de Informática durante el terremoto de 2016

casos atravesaban el elemento, por lo que para la reconstrucción se decidió levantar las paredes en un solo plano vertical.

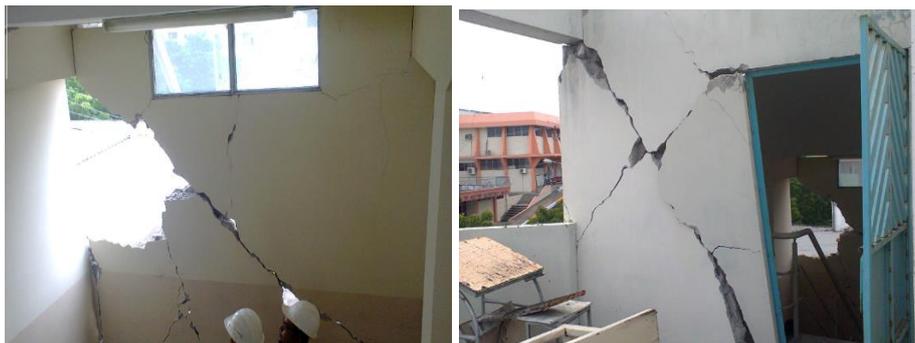
El mayor daño se presentó en las paredes de los descansos de la grada, fragmentadas en forma explosiva (ver Figura 6). Sin embargo, se considera como daño local debido a la flexibilidad del descanso de la grada. En ese sitio se van a colocar columnas de acero para que el descanso no trabaje en voladizo.

**Figura 6.** Rotura de paredes en los descansos de la grada.

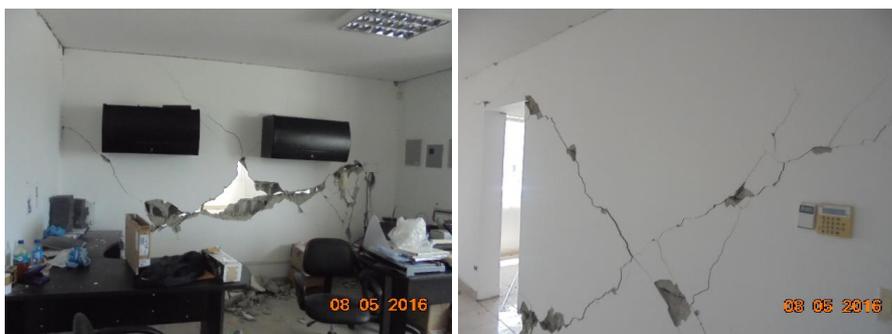
**Figura 7a.** Comportamiento de paredes de bloques de cemento en Edificio Fortaleza

En la Figura 7a, se pudo detectar la rotura y rajadura de paredes construidas con bloques. Mientras que en la Figura 7b, no se observa daño en otro apartamento del mismo piso pero con paredes de Gypsum.

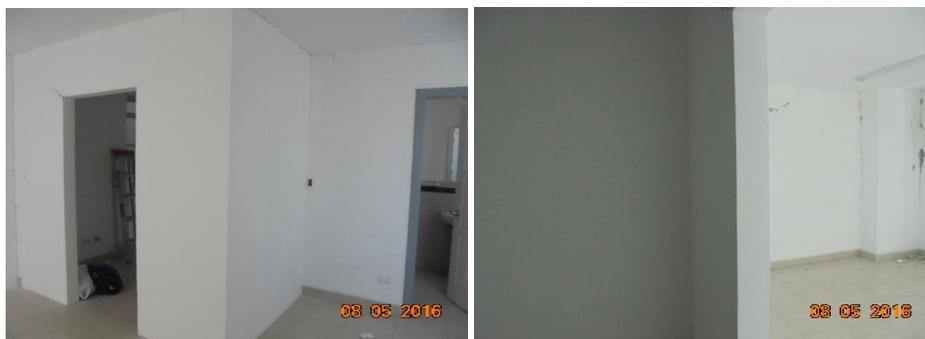
**Figura 7b.** Comportamiento de paredes Gypsum en Edificio Fortaleza. Fuente: Aguiar y Del Castillo [8]

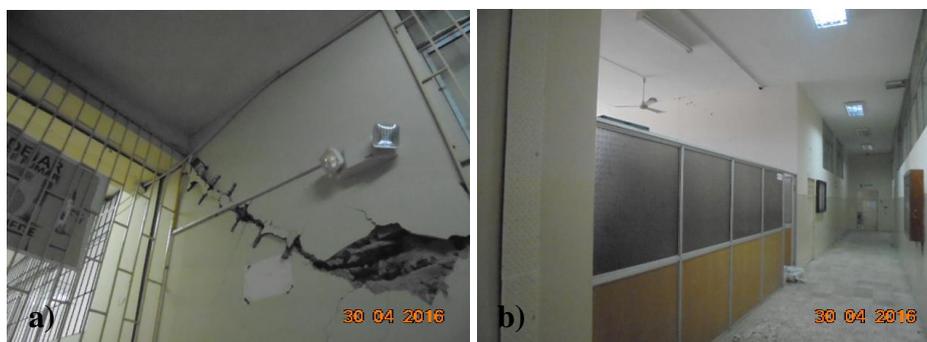
**Figura 8.** Desempeño de paredes en Facultad de Ciencias de la Salud de la UTM; a) pared reforzada con varillas de acero en forma de “C” luego del terremoto del 4 de Agosto de 1998; b) pared con material muy liviano que no presentó daño durante el terremoto de 2016.

Las imágenes se corresponden a la Facultad de Ciencias de la Salud de la Universidad Técnica de Manabí. En la imagen “a” de la Figura 8, se observa el comportamiento que tuvo la pared reforzada con varillas de acero en forma de “C” luego del terremoto del 4 de Agosto de 1998. Mientras que en el mismo piso se encontró una pared construida con material muy liviano, indicada en la Figura 8 “b” la cual no presentó daño alguno en el mismo evento, haciendo contraste con las otras paredes de ladrillo que fueron destruidas

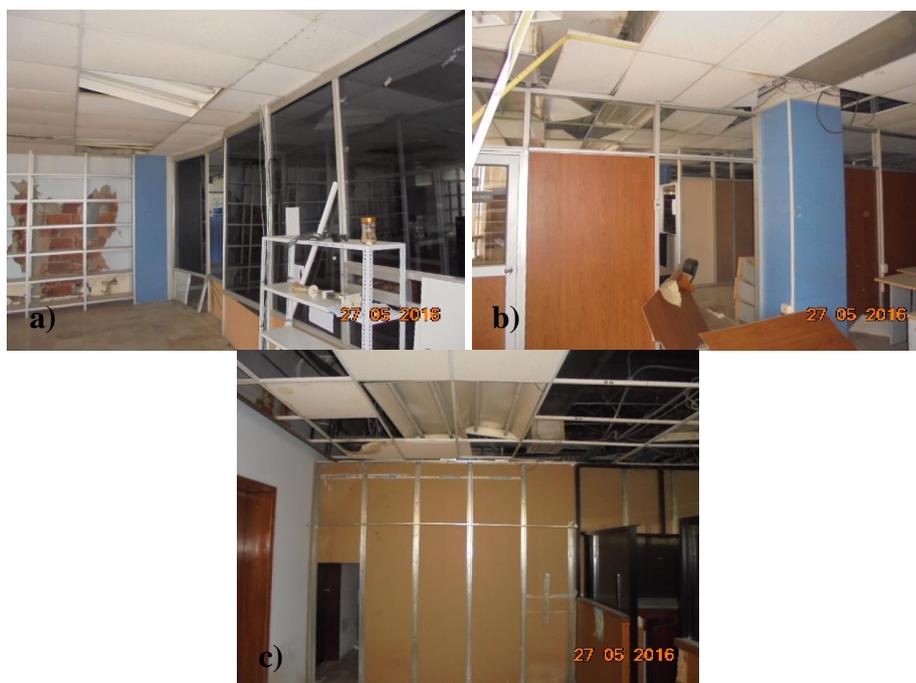
Nacional de Fomento (BNF), ubicado en la Av. Malecón, se encontraron varias paredes con material liviano que no se comportaron satisfactoriamente durante el terremoto de 2016, debido a que no fueron correctamente ejecutadas. No se construyeron juntas de construcción en las paredes largas con material liviano, como se observa en la imagen “a” de la Figura 9, en que la pared terminó deformándose por la mitad aproximadamente. En la imagen “b” de la misma figura, se observa que uno de los paneles se rompió, aunque queda la interrogante si ocurrió durante o después del sismo ya que el marco de aluminio que lo sostenía no se deformó. Otra de las fallas comunes que se tiene en la colocación de las paredes livianas, es la falta de anclaje de la estructura de la pared, en la parte superior e inferior. Se puede observar esto en la imagen “c” de la Figura 9, se aprecia que uno de los paredes se desprendió y que estaban sujetas a los perfiles que soportan a los plafones, que dicho sea de paso se cayeron porque sus perfiles no estaban bien sujetos.

**Figura 9.** Construcción de paredes en Edificio del Banco Central ubicado en Manta; a) pared sin junta de construcción; b) rotura de panel de madera; c) caída de uno de los recubrimientos de la pared.

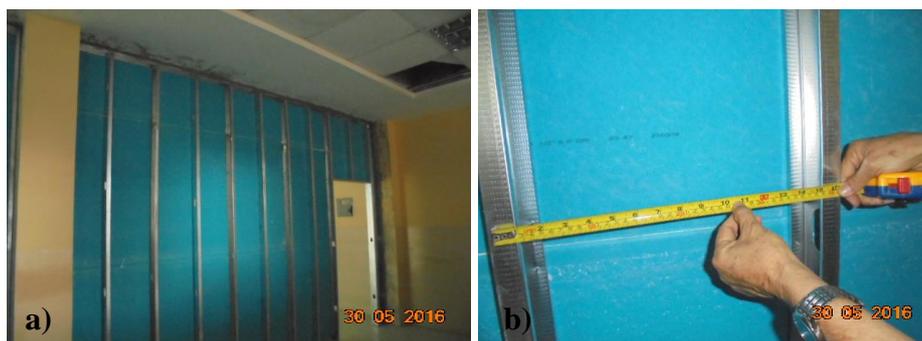
**Figura 11.** Colocación de estructura de Gypsum: a) elementos verticales con perfiles G en tol de 1 mm, de espesor; b) Espaciamiento de 41 cm

En la construcción de las paredes con Gypsum efectuadas en el Bloque Estructural uno de la Facultad de Informática, se utilizó perfiles de tol en forma de "G" de 0.6 mm de espesor tal como se aprecia en la imagen "a" de Figura 11, separados cada 41 cm, es decir menor a los 60 cm permitidos. El espaciamiento se ve en la imagen "b".

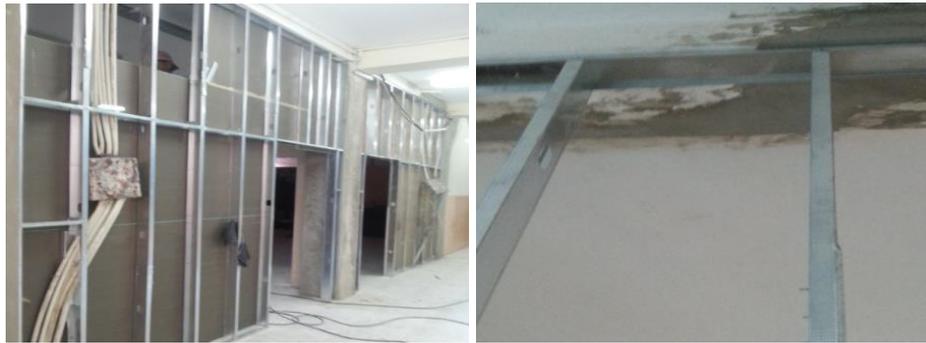
**Figura 12.** Colocación de estructura de Gypsum: a) elementos horizontales e instalaciones eléctricas; b) pernos de sujeción en la losa colocados con tacos.

Para disminuir la longitud de pandeo de los elementos verticales se decidió colocar un elemento horizontal a la altura del borde superior de la puerta con lo que también se tendrá un sitio donde pueden ser colocados los cuadros (ver Figura 12a) en que además se muestra que las instalaciones eléctricas van en la mitad de las planchas de Gypsum. Finalmente, en la Figura 12b se intenta presentar que la estructura que está inmersa, va unida a un riel en forma de "C" por su parte superior e inferior y que ésta va sujeta a las losas con pernos con tacos, de esta manera se tiene una unión adecuada. La longitud máxima de una pared con Gypsum es de 12 pies y 2 pulgadas, si se tiene paredes de mayor longitud se debe colocar una junta de construcción.
