Caracterización de manantiales del departamento Ancasti en la provincia de Catamarca (Argentina)*

Assessment of Springs in the Ancasti Department in the Catamarca Province (Argentina)

-
- * Este artículo surge del proyecto de investigación *Provisión de agua a localidades del departamento Ancasti, Provincia de Catamarca*, financiado por el Ministerio de Desarrollo Social de La Nación (Argentina) y desarrollado por el Programa Prohuerta.

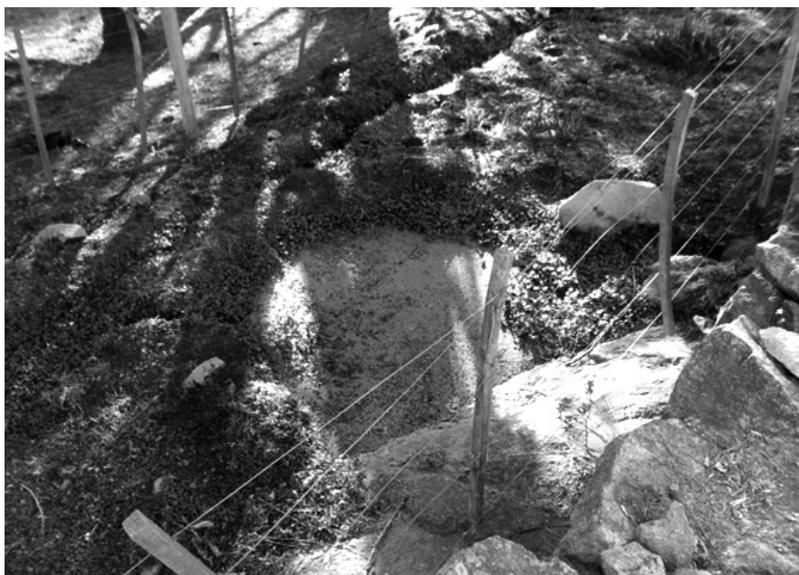
Figura 1. Manantial

En esta zona existen manantiales (vertientes), con agua relativamente disponible todo el año, que habitualmente constituyen la principal fuente de abastecimiento de agua (figura 1). Sin embargo, por mucho tiempo existió un acceso al agua en forma precaria, es decir, los pobladores recorrían distancias relativamente grandes hasta la fuente más cercana para recolectar el agua con baldes y trasladarlos hasta la vivienda. Esta fue la única forma de garantizarse el agua para bebida, uso doméstico y uso pecuario. Cabe aclarar que no se realizaba ningún tipo de tratamiento que permitiera el uso de un agua segura para el consumo humano. A esta situación se suma el que en las inmediaciones de varios manantiales, el ganado tiene acceso al agua, pudiendo contaminarla.

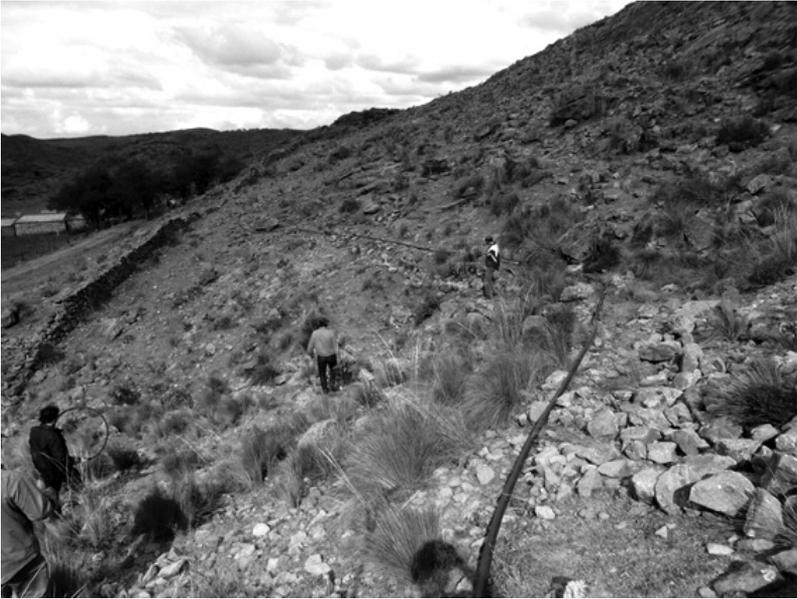
Figura 2. Conducción de agua por tubería

Durante el año 2012-2013 se realizaron obras de captación, conducción y almacenamiento de agua de vertientes en este lugar (figuras 2 y 3). Si bien se mejoró el acceso al agua de los pobladores de la zona, es necesario todavía hacer obras de tratamiento del agua (por ejemplo, filtrado y/o cloración) para alcanzar un agua segura para los pobladores. A fin de poder formular recomendaciones para implementar las medidas de manejo que contribuyan a mejorar la potabilidad del agua, en esta investigación se realizó una caracterización preliminar de la calidad del agua que corresponde a los manantiales de El Puesto Nuevo y El Arbolito y de la escuela de El Huayco.

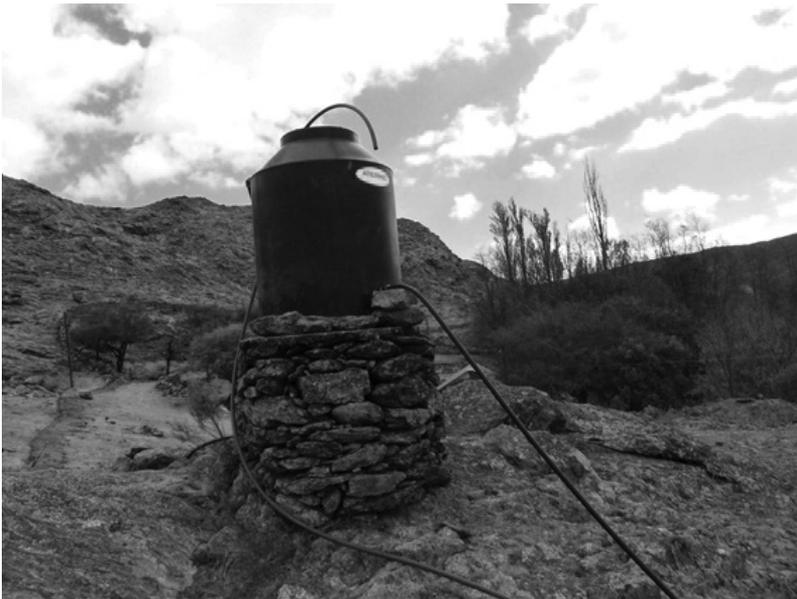
Figura 3. Tanque de almacenamiento de agua

Cabe aclarar que si bien los puntos de muestreo 1 y 2 tienen el mismo origen, es decir, provienen del mismo manantial, en el punto 1 se extrajo la muestra de agua directamente del manantial, a diferencia del punto 2, donde el agua estuvo primero en un tanque desarenador y luego en un tanque de almacenamiento. Esto permite comparar la calidad del agua sin tratar del manantial respecto del agua cuyas impurezas fueron decantadas.

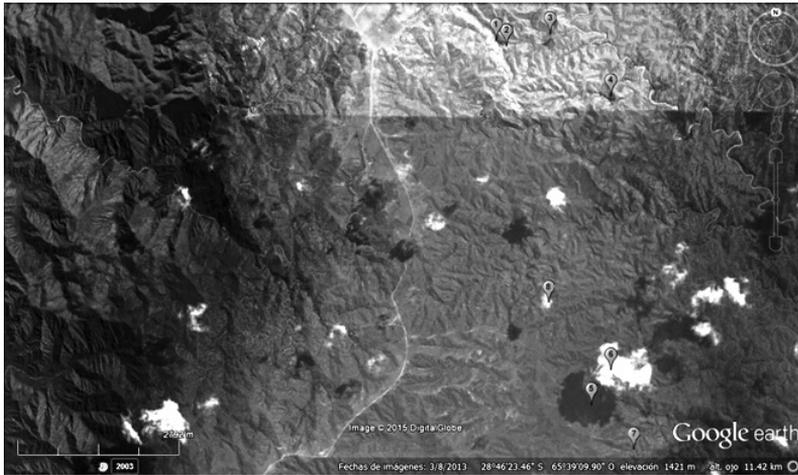
Figura 6. Imagen satelital de ubicación de los sitios de muestreo en el departamento Ancasti en la provincia de Catamarca, Argentina

El trabajo se inició con el muestreo de agua en los ocho manantiales que corresponden a los puntos de muestreo. Todos los manantiales están ubicados en los parajes de El Huayco, El Arbolito y El Puesto Nuevo, en el departamento Ancasti. En las figuras 4, 5, 6 y en la tabla 1 se presenta la ubicación de estos lugares de muestreo. Cabe aclarar que en algunas situaciones estos manantiales forman arroyos, en ese caso se extrajo una muestra de estos últimos.
