Evolución histórica y ambiental en los procesos de transformación del lago Chapala*

Historical and Environmental Evolution in the Transformation Processes of Lake Chapala

Carmen Pedroza-Gutiérrez**, Juan Manuel Catalán-Romero***

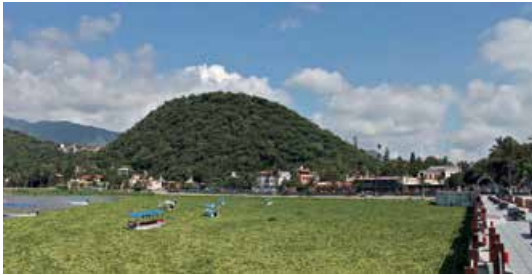
Figura 7. Costa actual de Chapala

La infraestructura construida para el turismo se puede ver en la figura 7, que es una fotografía del puerto de Chapala. En las figuras 8, 9 y 10 se muestra cómo los espacios para la pesca son cada vez más reducidos, debido a que se van ocupando con infraestructura urbana que incluye viviendas, malecones y restaurantes. La figura 9 muestra la construcción de un restaurante que invade de manera desordenada e ilegal el litoral costero del lago, en tanto que en la figura 10 se puede ver el reducido espacio que hay para que las lanchas de pescadores puedan salir a pescar.

Existen municipios donde el turismo es una de las principales actividades económicas y la mayor parte de las casas ribereñas al lago pertenecen a extranjeros jubilados que han migrado a la zona. En municipios como Chapala y Ajijic, en el estado de Jalisco, es difícil encontrar zonas de desembarque pesquero, o incluso pescadores, ya que la infraestructura portuaria fue construida para las lanchas que pasean a los turistas, no para los pescadores (figura 7).

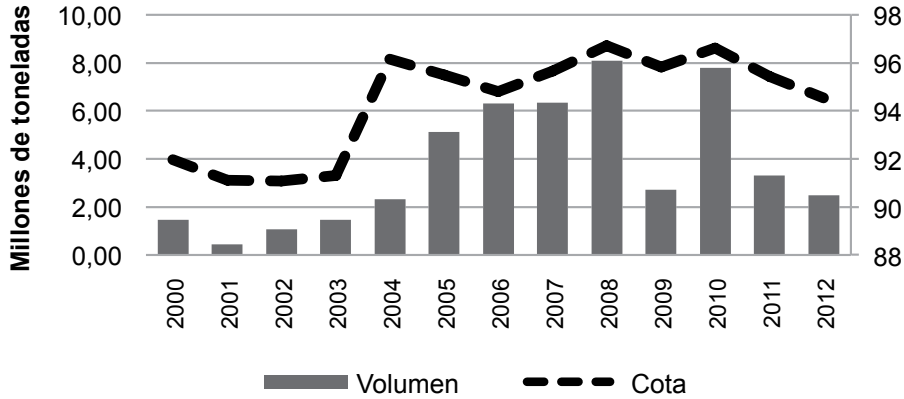
Figura 11. Volumen de captura y niveles de agua en el lago de Chapala

Todo esto tiene impactos negativos en la actividad pesquera y estos se reflejan en los volúmenes de captura. Estos últimos, como puede apreciarse en la figura 11, tienen una tendencia a la baja, y en el 2000 coinciden con el periodo de sequía severa que sufrió el lago. En general, la figura 11 muestra cómo los volúmenes de captura coinciden con las oscilaciones en el nivel de agua del lago.

Los cambios naturales del lago se deben principalmente a su naturaleza como lago tropical somero, lo cual se refleja en las fluctuaciones en su nivel de agua (véase figura 11). Otros fenómenos naturales que han afectado los niveles de agua del lago son los cambios en los niveles de precipitación pluvial, niveles que han experimentado drásticas variaciones que van de los 500 a los 1000 mm de agua al año y que han sido influidas por fenómenos naturales como El Niño (Tereshchenko *et al.*, 2002). La evaporación, por su parte, puede llegar a sumar 10 mm diarios, principalmente en los meses más calurosos de abril y mayo (Filonov *et al.*, 1998; Tereshchenko *et al.*, 2002).
