Cuantificación de las áreas afectadas durante la construcción de un acueducto en una zona de alta diversidad biológica en Querétaro, México; hábitat prioritario para la conservación de cactáceas y suculentas amenazadas y endémicas

Los resultados se presentan desglosados por tramos de la construcción y tipo de vegetación que se afectó en cada área.

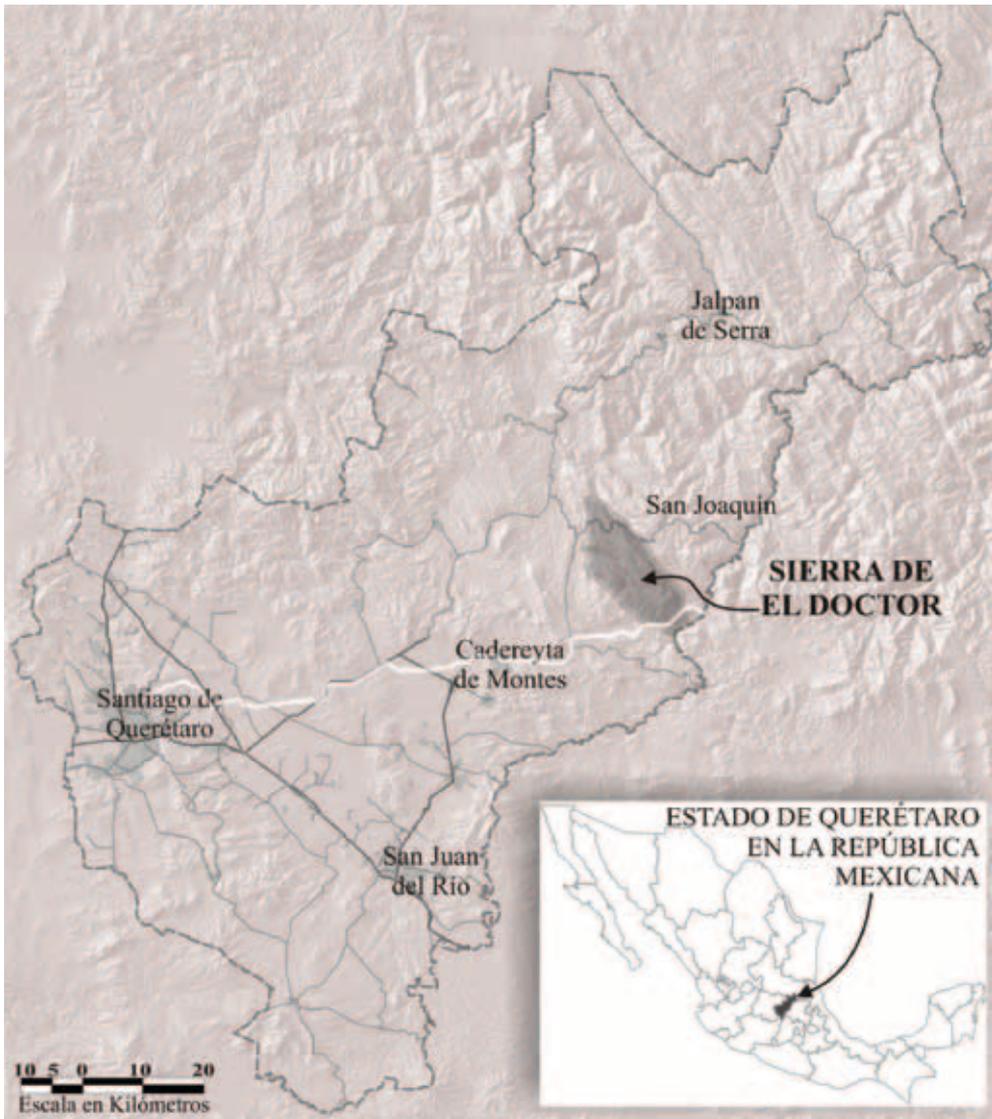
FIGURA 1. Localización de la Sierra de El Doctor en el estado de Querétaro y trazo del acueducto (en color blanco) construido para llevar agua desde el Cañón del Río Moctezuma hasta la ciudad de Querétaro.

La sierra o macizo de El Doctor (coordenadas extremas: longitud de 99° 31'25" a 99° 42' Oeste; latitud de 20° 44'10" a 20° 56'31" Norte) es una unidad paisajística que destaca claramente de su entorno en el estado de Querétaro, México; tiene algo más de 20 Km de largo en su eje mayor NO-SE, cerca de 10 de ancho, una superficie de casi 19,000 ha y más de 3200 m de altitud. Se encuentra en su totalidad en el municipio de Cadereyta de Montes, dentro de los límites de una región natural que tradicionalmente se ha llamado Semidesierto Queretano (Fig. 1).

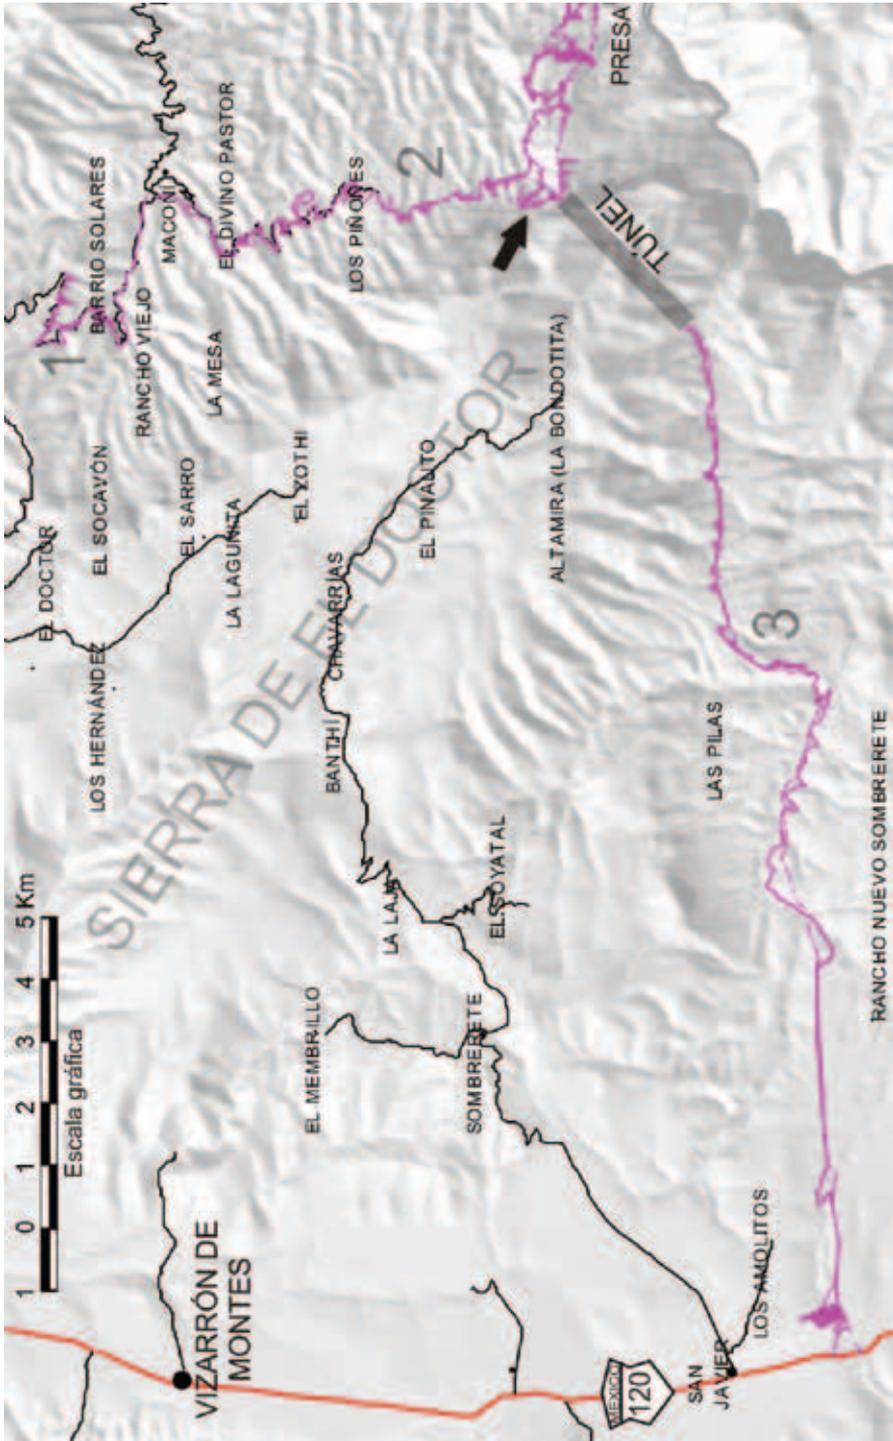
FIGURA 2. Áreas afectadas por la construcción de caminos y la instalación de tuberías para el “Acueducto II” sobre la sierra de El Doctor. Las áreas de afectación se aprecian como líneas de color rosa: Tramo 1, entre la comunidad de El Doctor y Maconí; Tramo 2, de Maconí hacia la presa de captación y el túnel; Tramo 3, del túnel a la carretera 120. La flecha negra señala el área que se muestra en la foto 6.

En algunas áreas fue posible observar y corroborar la interpretación a mayor resolución en imágenes de 2009 en Google Earth y de 2006 en ortofotografías obtenidas por la Dirección de Catastro del Gobierno del Estado de Querétaro, tanto de los tramos del camino ya existentes en esos años, como del estado de diversas áreas antes de la intervención. Se efectuaron también visitas de campo en toda la extensión del acueducto en el área de la Sierra de El Doctor (excepto al interior del túnel de conducción que corre bajo las rocas de la Sierra), desde la carretera federal 120 y hasta la presa de captación en El Infiernillo para documentar mediante lecturas GPS y fotografías lo interpretado. Fig 2

lar, el trazo de la obra en esta zona se dividió en tres tramos geográficos (Fig. 2), puesto que en la MIA no existe un desglose definido de las áreas que resultarían afectadas por la obra, sino una agregación de ellas según el uso al que se destinaron, por ejemplo: obras de conducción, caminos de acceso, líneas de transmisión eléctrica y bancos de materiales.

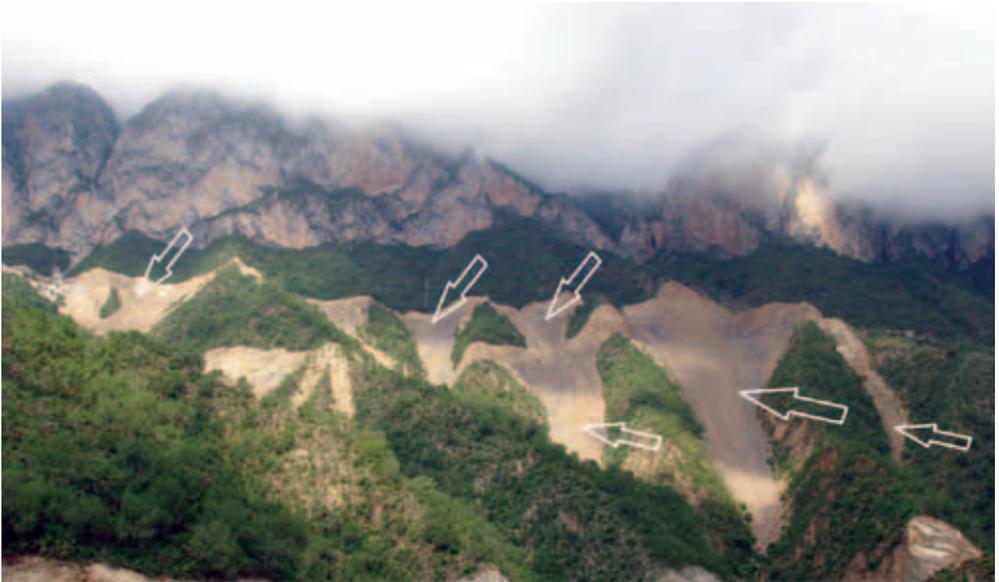
FOTO 6. Camino hacia el túnel de la obra “Acueducto II” en la ladera oriental de la Sierra de El Doctor. Las flechas señalan los abanicos de escombros que dejaron las explosiones derivadas de su construcción.

Sin embargo, en las laderas noreste, oriente y sur de la Sierra de El Doctor (toda ella en territorio de Cadereyta), la obra ha dejado 295 hectáreas de superficie cubiertas por escombros provenientes de los materiales volados o arrastrados por la maquinaria, las cuales en varios puntos críticos forman conos de arrastre de hasta 200 m de profundidad sobre las barrancas (Foto 6). Debajo de estos abanicos quedaron sepultadas hectáreas de vegetación prácticamente inalterada, pues se trata de áreas relativamente alejadas de asentamientos humanos y que en gran medida tienen pendientes tan pronunciadas que incluso limitan la entrada del ganado.

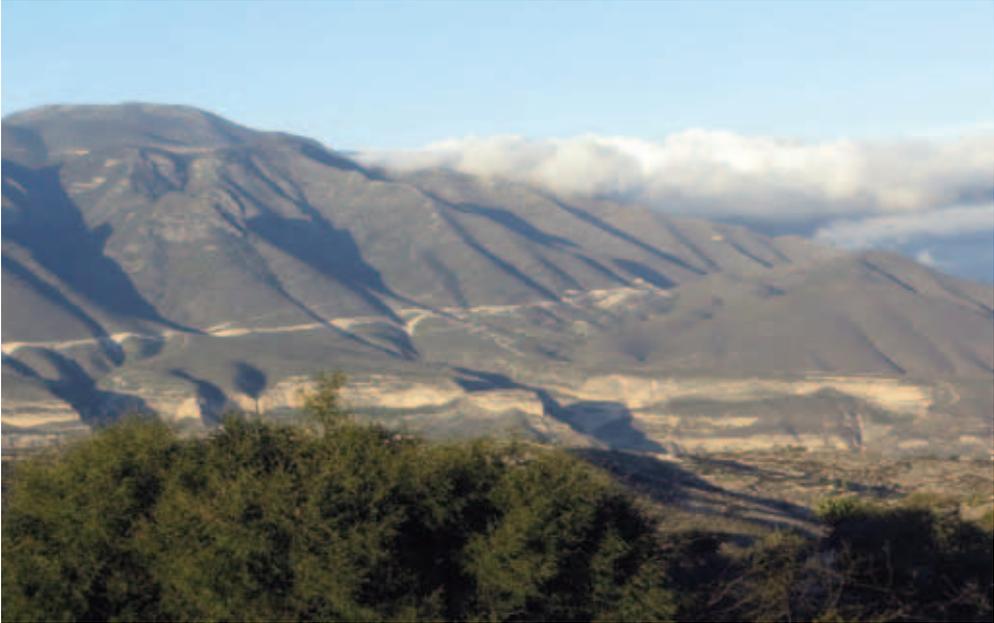
FOTO 7. Vista Sur de la sierra de El Doctor, desde la ruta Puerto del Salitre-Bellavista del Río, en donde se aprecia el camino al túnel del “Acueducto II” como una línea de color claro sobre la ladera.

Por otra parte, no se consideró el efecto visual que la obra tendría sobre las áreas y las localidades que rodean a la Sierra de El Doctor en su entorno más visible y de mayor tránsito regional, como la ruta Puerto del Salitre- Bellavista del Río (sobre la carretera Cadereyta-Zimapán), en donde ahora el impacto visual sobre su horizonte es significativamente distinto (Foto 7).

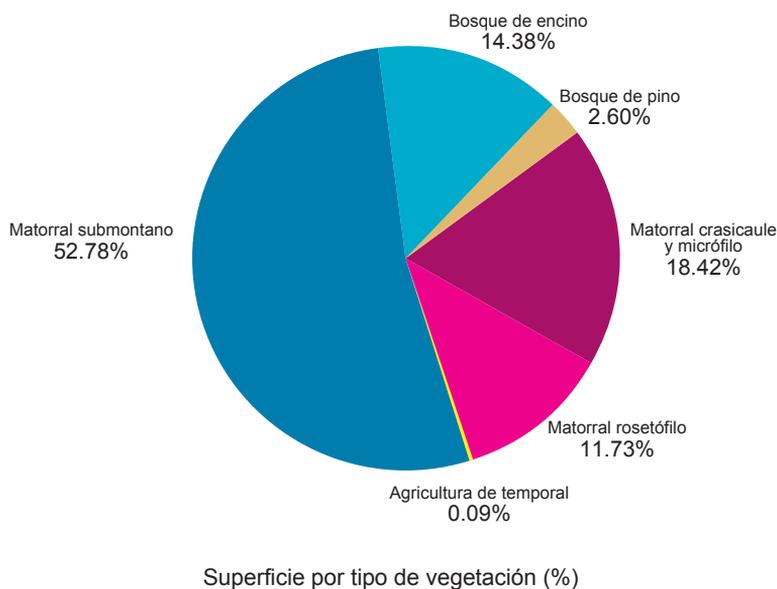
FIGURA 3. Proporción de las superficies afectadas por tipo de vegetación o uso del suelo.

En la figura 3 se presenta el desglose de la afectación resultante por tipo de vegetación, según la carta de vegetación y uso del suelo del estado de Querétaro (CQRN 2011).
