APLICACIÓN DE TÉCNICAS EXPERIMENTALES PARA DETERMINACIÓN DE FALLAS EN JUNTAS POR TORNILLO

Jaime Sánchez R.*
Adolfo León Gómez P.*
Argemiro Collazos P. *

Por solicitud de EPSA, el Grupo de Investigación en Mejoramiento Industrial **GIMI** de la actual Escuela de Ingeniería Mecánica de la Facultad de Ingeniería de la Universidad del Valle realizó el análisis teórico y experimental para determinar las causas de las fallas de las uniones por tornillo

de las bridas en el cono de descarga de la turbina de una de las unidades de 90 MW de la Central Hidroeléctrica de Salvajina. Como uno de los antecedentes la UIM de UNIVALLE había previamente diagnosticado el fenómeno de fatiga como responsable de la falla y el trabajo del **GIMI** se orientó a evaluar las posibles causas de falla, utilizando diferentes técnicas experimentales para evaluación de componentes mecánicos, y a diagnosticar y formular soluciones a los factores que concurren en un fenómeno de esta índole. En este artículo se presenta el análisis teórico y las diferentes técnicas experimentales empleadas, resultados, conclusiones y recomendaciones.

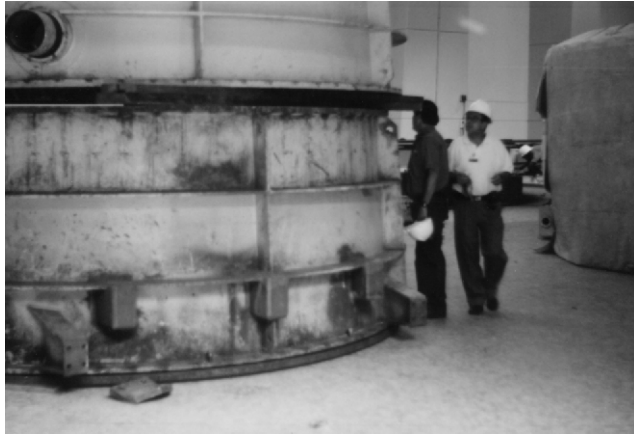
La unidad estudiada ha presentado en forma repetida la falla por fatiga de varios tornillos de unión de las bridas del cono de descarga. El cono original (**Figura 1**) había sido intercambiado con el de otra de las unidades y al parecer este hecho coincidió con el inicio del problema. El sistema de fijación fue planteado inicialmente con roscas en las bridas de norma M-.30 X 3.5 y por el deterioro gradual se eliminaron las roscas de la brida inferior quedando los tornillos pasantes. La unidad fue sometida a reparación por problemas del devanado estático y se aprovechó para sustituir los dos segmentos del cono de descarga por dos segmentos nuevos. Las nuevas piezas fueron replanteadas con refuerzos o nervaduras adicionales para rigidizarlas y con asientos para la ubicación de gatos mecánicos para transferir carga a la obra civil (**Figura 2**).

Figura 1. Conos Originales

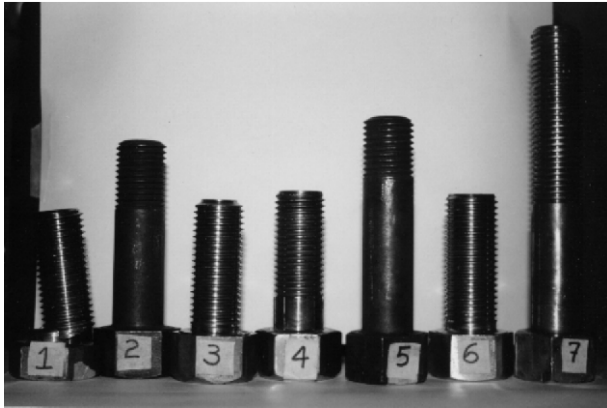
Se efectuaron mediciones en varios de los tornillos que habían sido utilizados anteriormente o estaban siendo utilizados (**Figura 3**). Para realizar éstas se utilizaron los siguientes equipos: Nikon Profile Proyector Model 6C y Gran Medidor de Herramientas.

Figura 3. Tornillos a los cuales se efectuaron Mediciones

Desde el punto de vista dimensional se considera que los tornillos tienen las medidas de diámetro y profundidad de la rosca aproximadas a las teóricas (diámetro exterior de 30 mm y profundidad de rosca de 2,273 mm.)

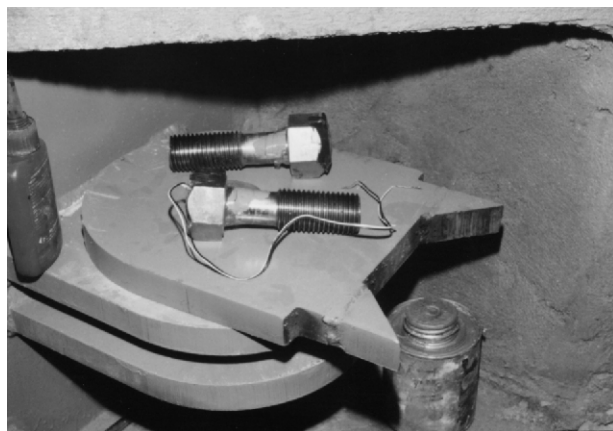
Con el objeto de reunir datos acerca del comportamiento de las uniones por tornillo se diseñaron y construyeron sensores a partir de tornillos suministrados por EPSA (**Figura 5**).

Figura 5. Sensores construidos a partir de Tornillos

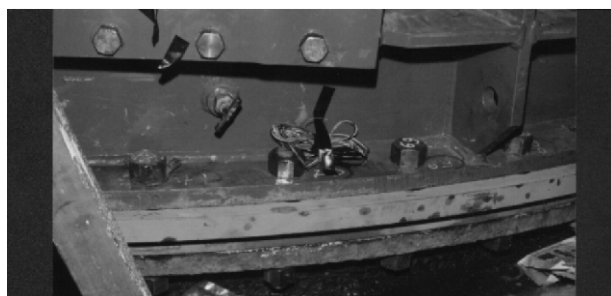
Estos elementos fueron instrumentados con deformímetros eléctricos (strain gages) para determinar la fuerza axial en diferentes posiciones de las bridas y en uno de los casos se colocó una roseta de tres strain gages arreglados a 0, 45 y 90 grados (**Figura 6**). Con esta última es posible detectar la dirección y magnitud de los esfuerzos principales los cuales pueden informar

sobre la existencia e importancia de los posibles momentos flectores presentes en los tornillos de las bridas inferiores (en las que emplean sectores o cuñas de ajuste).

Figura 6. Sensor con roseta utilizado en Brida Inferior
