# EVALUACIÓN POR CONFIABILIDAD ESTRUCTURAL DE PUENTES EN ACERO APOYADA EN MONITOREO E INSTRUMENTACIÓN\*

**Resumen:** en este artículo se presenta la evaluación por confiabilidad estructural de los elementos principales de uno de los puentes de acero más importantes de la red vial nacional de Colombia. La evaluación mediante técnicas de confiabilidad estructural se basó en el levantamiento geométrico, ensayos mecánicos, conteo del tráfico, prueba de carga, calibración de modelo estructural, instrumentación, monitoreo y simulación numérica. Para el monitoreo se empleó un esquema electrónico de medidores instalados sobre una red de

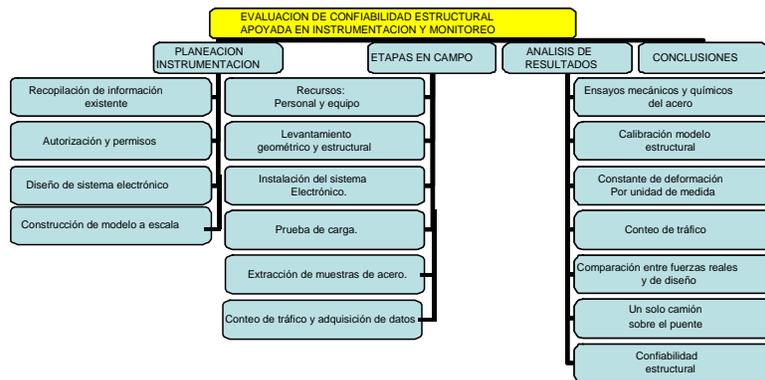
**Figura 1. Flujograma de las etapas del proyecto**

En la Figura 1 se presenta un flujograma con las etapas del proyecto, las cuales se explican a continuación:

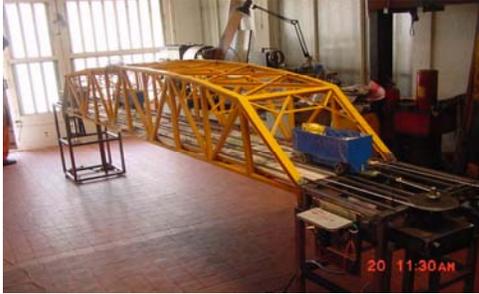
Figura 3. Modelo a escala 1:25 del puente Salgar. Figura 4. Galgas extensiométricas sobre platinas

Para la organización y planeación de las labores de campo y el monitoreo del puente Puerto Salgar, se realizó la construcción de su modelo a escala 1:25 (~~Figura 3~~Figura 3), con el fin de plantear diferentes alternativas de localización óptima de los equipos electrónicos en el puente, determinar la extensión y localización de los cables de comunicación entre ellos, así como la localización del centro de operaciones para la toma de datos, de los puntos en el puente para las labores de topografía en el momento de la prueba de carga, de los camiones para la prueba de carga y efectuar las pruebas de instalación y calibración de las galgas extensiométricas en el modelo (~~Figura 3~~Figura 3 y Figura 4)..

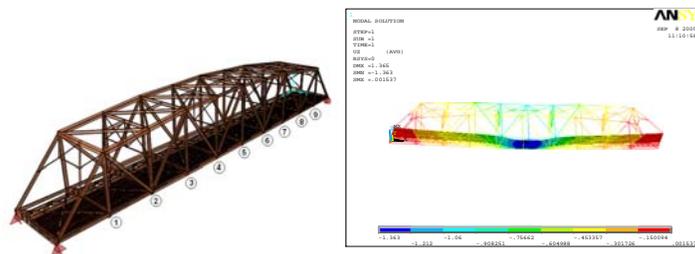
Figura 6. Modelo en SAP-2000 y ANSYS del puente Puerto Salgar

Se complementó y mejoró el modelo estructural desarrollado en SAP-2000 en el año 2002 [Daza, Salazar, 2002] basados en el levantamiento estructural detallado y las propiedades mecánicas determinadas (Figura 6). El modelo estructural desarrollado en SAP-2000 consta de 220 nudos, 2.754 elementos finitos discretos y 6.840 elementos finitos continuos. Con los elementos finitos discretos se modelaron los miembros de las armaduras y de las vigas que hacen parte del tablero. Así mismo, con los elementos finitos continuos se modeló la losa en concreto. El modelo se cargó con las fuerzas conocidas de las volquetas empleadas en la prueba de carga y con las posiciones que se muestran en las diferentes hipótesis. El proceso de calibración se basó en la comparación entre las deformaciones verticales obtenidas en campo mediante topografía y las del modelo estructural. Después de diferentes pruebas y ajustes se logró un promedio de calibración del 90,3%, lo que representa un 9,7% de diferencia entre los datos medidos en campo y las estimaciones analíticas.

Se realizó la calibración del modelo empleando técnicas de optimización en el programa de elementos finitos MEF ANSYS. Se siguieron las siguientes etapas: definición de función objetivo, definición de variables de diseño y definición de variables de estado. A partir de ello, se concluyó que el modelo estructural debe tener una altura de la losa de 18,86 cm., y un módulo de elasticidad de 2182874,86 Kg/cm<sup>2</sup>. En la Figura 6 se muestran los gráficos de isocontornos en ANSYS de la solución de deflexión vertical. La comparación y las diferencias para verificar el nivel de calibración del modelo como resultado de los programas SAP-2000 y ANSYS se presentan en la Figura 7.

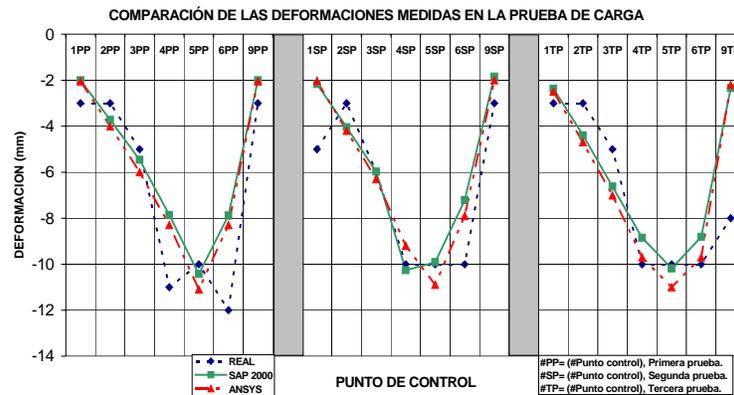
Figura 7. Comparación entre deformación vertical de campo y analítica

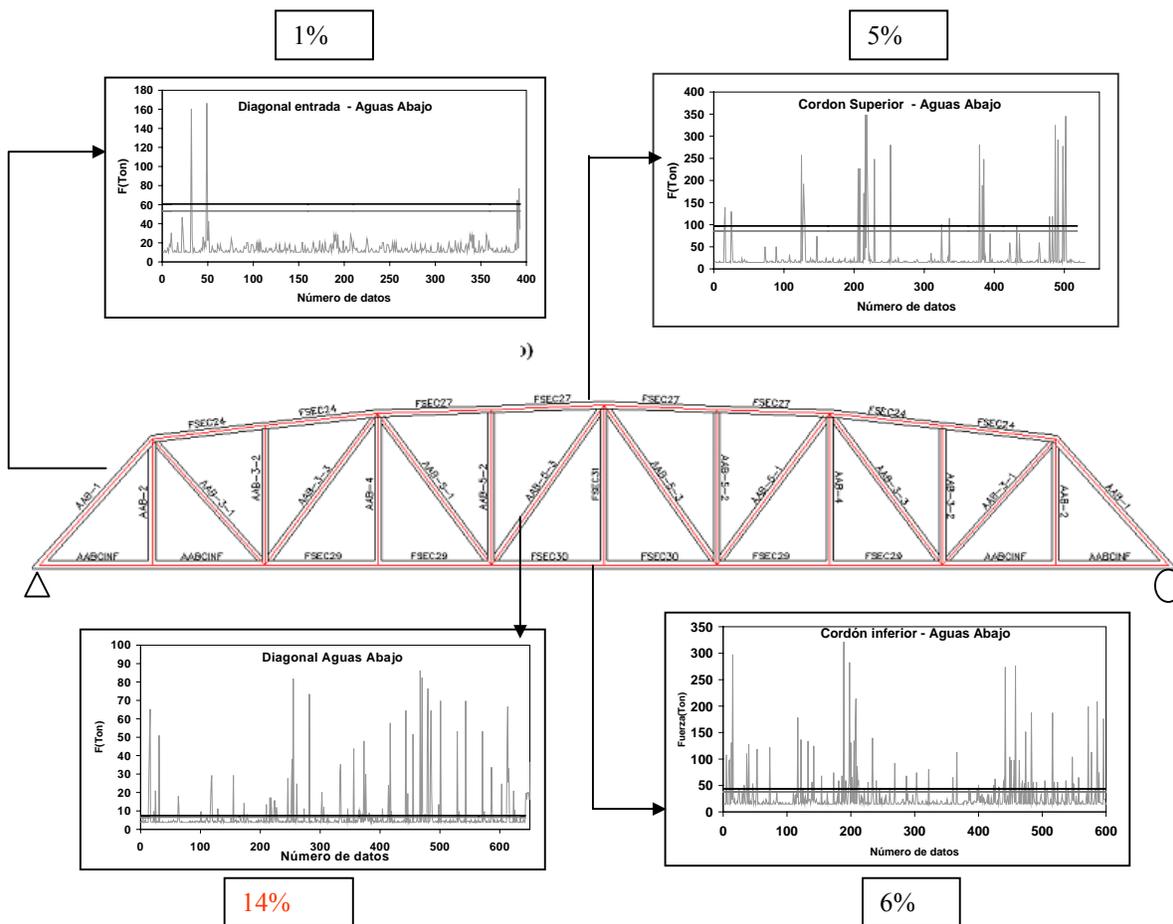
Figura 9. Picos máximos registrados en los elementos monitoreados aguas abajo\*

\* El valor en el recuadro establece el porcentaje total de eventos que sobrepasaron los diales de carga máxima (gris) y de carga máxima con impacto (negro).

Al igual que en el caso anterior, se exponen los registros de fuerzas internas de los cuatro elementos seleccionados de la armadura aguas abajo (Figura 9), incluyendo la correspondiente carga de diseño máxima. Allí se resumen los resultados de la comparación de las cargas reales con las de diseño y se encuentra que la diagonal tiene un 14% de fuerzas internas mayores a las de diseño. En los demás elementos de esta armadura aguas arriba se sobrepasa en una proporción del 1% al 6% su fuerza real interna con respecto a la carga de diseño (Tabla 2). Allí se presenta la relación entre las cargas vivas reales (máxima, media y mínima), obtenidas de la instrumentación, y la carga de diseño y la máxima de resistencia. Se observan diferencias importantes que justifican la revisión urgente del camión de diseño C-40- 95.

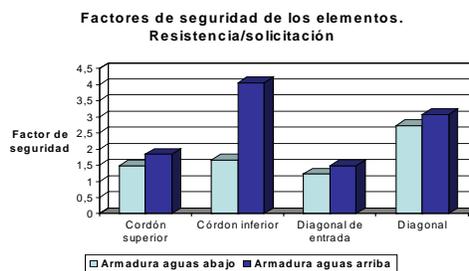
Figura 10. Factores de seguridad de los elementos de las armaduras del puente

En la Figura 10 se presentan los factores de seguridad de los elementos de las armaduras, los cuales son mayores a 1 y varían entre 1 y 4. Sin embargo, hay que tener en cuenta que este análisis no incluye la carga del tren, el cual no pasa actualmente por el puente y puede modificar este resultado.

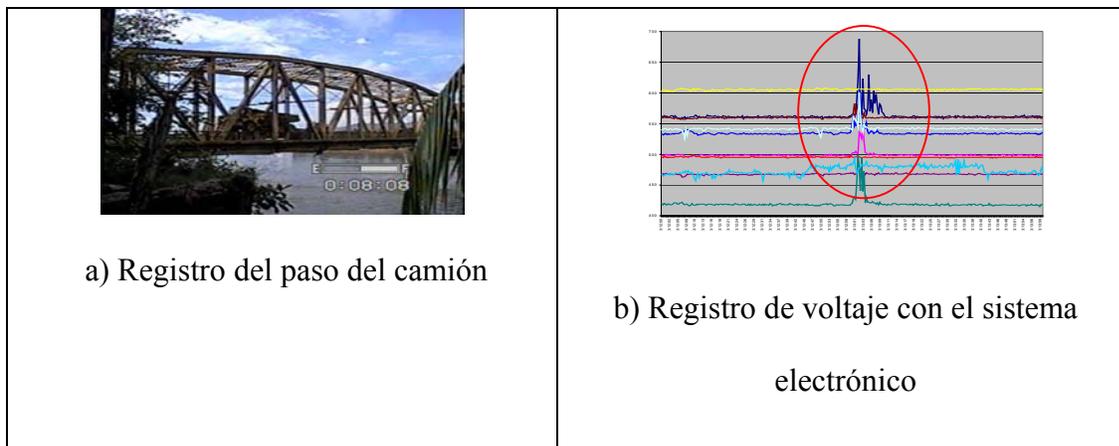
Figura 11. Ejercicio completo de monitoreo de un solo camión

En el proceso de monitoreo se decidió estudiar los casos de un solo camión en el puente, para poder evaluar, en forma aproximada, los efectos individuales de estos vehículos y poder determinar indirectamente su carga total y compararla con su carga límite legal. Para esto se empleó lo establecido en el Artículo 9 de la Resolución 004100 de 2004 del Ministerio de Transporte, que especifica la restricción de carga por ejes para las configuraciones de camiones tipificados. Los camiones y sus configuraciones de carga

fueron modelados como cargas puntuales y cargados en el modelo del puente ya calibrado, en la posición aproximada en la cual estaba el camión, de acuerdo con los registros obtenidos durante el proceso de monitoreo. En la Figura 11 se presenta uno de los casos de comparación aproximada entre las fuerzas admisibles legales y las que realmente genera un solo camión. En este ejercicio, en general, se encontró un sobrepeso promedio del 15%. Se observa el tipo de camión especial detectado que produce una carga muy alta mayor a la legal y que pone en riesgo la seguridad del puente.

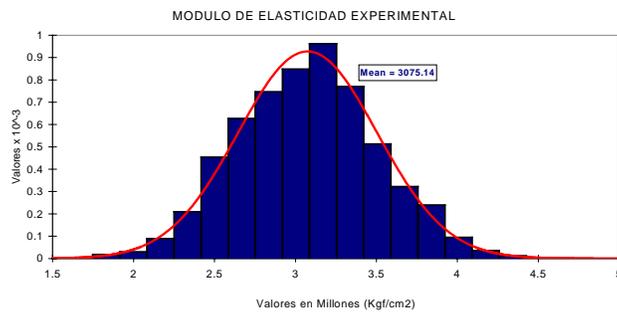
Figura 13. Ajuste de datos simulados de esfuerzo de fluencia

Se evaluaron las curvas de probabilidad de resistencia de cada uno de los elementos de las armaduras que se seleccionaron para monitorear e instrumentar. Con el objeto de tener mayor información estadística del módulo de elasticidad, E, y el límite de fluencia,  $f_y$ , fue necesario generar valores aleatorios ajustados a una función normal usando el método de los números aleatorios ([Figura 12](#)~~Figura 12~~ y [Figura 13](#)~~Figura 13~~).

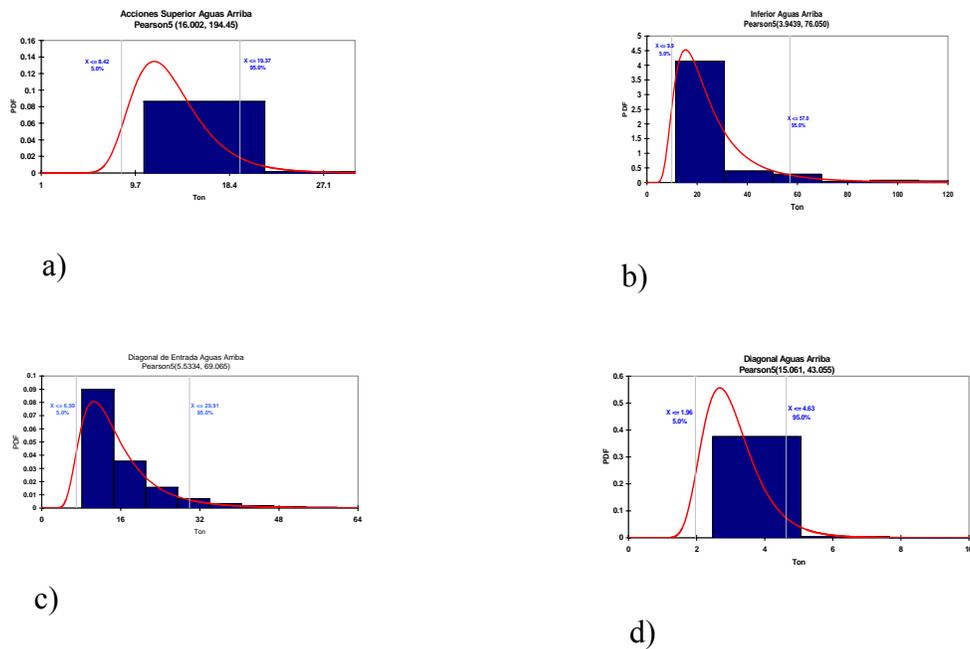
Figura 14. Curvas de probabilidad de la solicitación de los diferentes elementos de la armadura del puente aguas arriba: a) cordón superior; b) cordón inferior; c) diagonal de entrada; d) diagonal-armadura

Se realizaron las curvas de probabilidad de solicitación de los ocho elementos instrumentados de las armaduras aguas abajo y arriba. En la Figura 14 se presentan los cuatro elementos de la armadura aguas arriba.

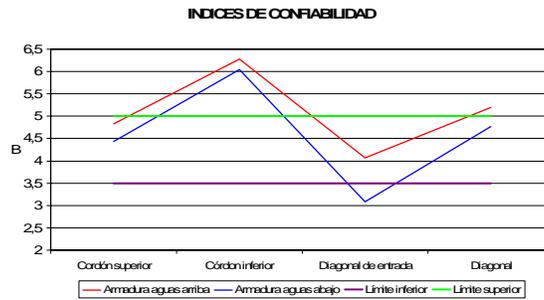
Figura 15. Índices de confiabilidad de los elementos de las armaduras del puente

En la Figura 15 se presentan los índices de confiabilidad para cada elemento y en la Tabla 4 las probabilidades de falla correspondientes. Con base en la evaluación por confiabilidad estructural, se encontró que la diagonal de entrada de la armadura aguas abajo tiene un índice de confiabilidad de 3,1 y una probabilidad de falla de 0,0097. Esto indica que el elemento no se encuentra en el rango de seguridad recomendado por EUROCODE.

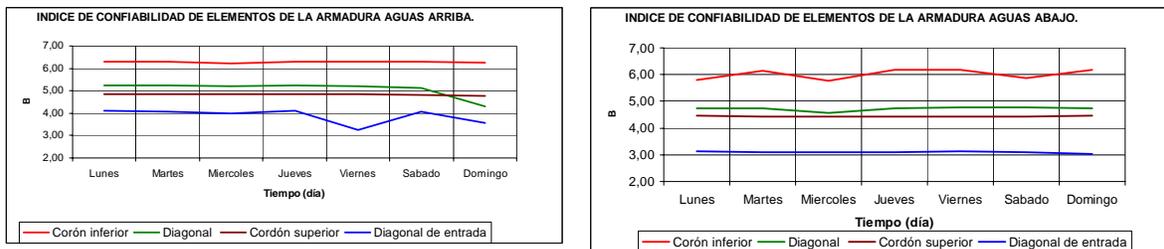
Figura 16. Índices de confiabilidad de los elementos armadura aguas arriba (a) y aguas abajo (b)

Los índices de confiabilidad de cada uno de los elementos se evaluaron en función del tiempo de monitoreo e instrumentación (Figura 16). En términos generales se observa que la probabilidad de falla es constante; sin embargo, se aprecia un cambio los días viernes y sábado, cuando aumenta el tráfico, y por lo tanto disminuye el índice de confiabilidad y aumenta la probabilidad de falla.

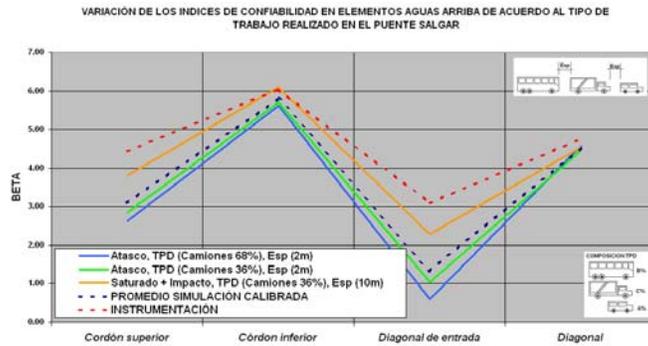
Figura 17. Comparación entre los resultados del monitoreo y la simulación del modelo calibrado

En consecuencia, se realizó una calibración o comprobación de la simulación numérica para hacer evaluaciones de confiabilidad, sin los datos de instrumentación, empleando el modelo estructural calibrado, las curvas de resistencia (de acuerdo con los ensayos de materiales hechos en campo) y la información del estudio del tráfico (incidencia de los diferentes tipos de camiones en el puente en cada dirección). Las diferencias encontradas son menores, como se observa en la Figura 17, donde se demuestra la posibilidad de hacer evaluaciones solamente analíticas, con resultados confiables, pero verificando rigurosamente la cantidad y consistencia de los datos estadísticos existentes de solicitud y de resistencia.

Este procedimiento es un instrumento adicional para la toma de decisiones, con el cual se pueden hacer análisis de confiabilidad mediante simulación numérica, incluyendo la proyección del tráfico y el cálculo de los índices de confiabilidad a corto, mediano y largo plazo.
