Estrategias para la rehabilitación de edificios multifamiliares de interés social tipo INFONAVIT

Este trabajo presenta un estudio desarrollado para determinar los índices de resistencia de los edificios multifamiliares tipo INFONAVIT a nivel nacional. Además, se obtienen curvas de capacidad lateral de los elementos portantes y se comparan con las solicitaciones producidas por sismo. También se definen estrategias económicas de refuerzo y rehabilitación para los muros críticos.

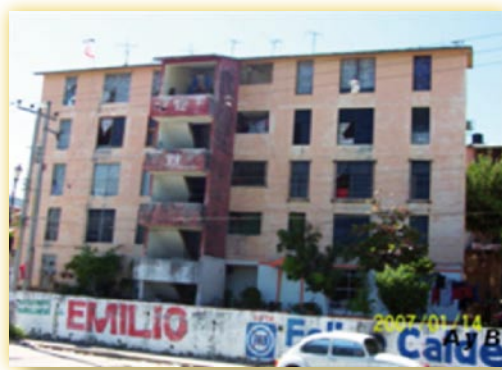
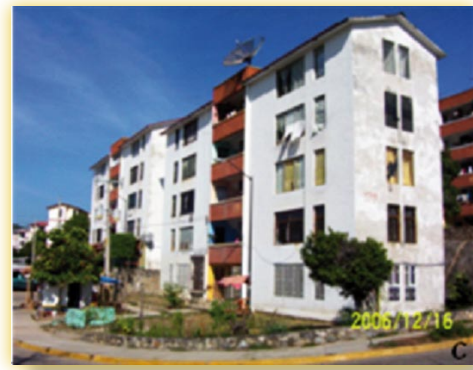
Modelo A: Con cimentación a base de zapatas corridas y profundidad de desplante de 1.50 m. Muros de mampostería de piezas huecas con refuerzo interior. Losa de azotea maciza e inclinada y la de entrepiso a base de viga y bovedilla. La distribución arquitectónica en planta presenta entrantes y salientes. Este tipo de edificios se considera el primero en su género, habiéndose iniciado su construcción antes de 1985 y concluyéndose al entrar en vigor el reglamento de 1987.

Modelo B: Con una cimentación y superestructura de características físicas muy similares a las del modelo A, sólo que en este caso, seis muros de mampostería fueron sustituidos por muros de concreto reforzado. Sin embargo, el emplazamiento concéntrico de dos de ellos, marcados como una T invertida en el centro, no mejora su comportamiento pues se han observado fisuras en varios muros de algunos edificios. El diseño estructural de este tipo de edificios está basado en el reglamento de 1987. Se dejaron de construir al entrar en vigor el reglamento de 1989.

Modelo C: Éste se empleó para sustituir a los tipos A y B. Se desplanta sobre una losa de cimentación. Posee una distribución arquitectónica distinta que evita las entrantes y salientes. El sistema es sustentado por un conjunto de muros de concreto reforzado y de mampostería de piezas macizas confinadas. Posee varios muros de concreto transversales que limitan la torsión. Su diseño estructural se basó en las especificaciones del código de 1989, habiéndose descontinuado en 1995.

Figura 1 y 2. Imágenes y croquis de los modelos estudiados (A, B y C).

terioro de su sismo-resistencia. Los modelos arquitectónicos estudiados se muestran en las figuras 1 y 2, edificios que representan a los existentes en los estados en los que se llevó a cabo el estudio. Para su elección se consideró su antigüedad, la importancia que tienen en sus respectivas ciudades así como su densidad poblacional. Las características que tienen en común las siguientes: La relación largo/ancho en planta excede ligeramente 2.5; la superficie en planta es de 136 m²; la altura total es de 13 m, con cinco entrepisos. La separación menor entre los edificios es de 10 cm. Para el caso de la losa de azotea, ésta es de 10 cm de espesor a dos aguas, con inclinación de 20°. Una porción central horizontal permite soportar cuatro tinacos de 1.1 m³ cada uno. Los tipos son:

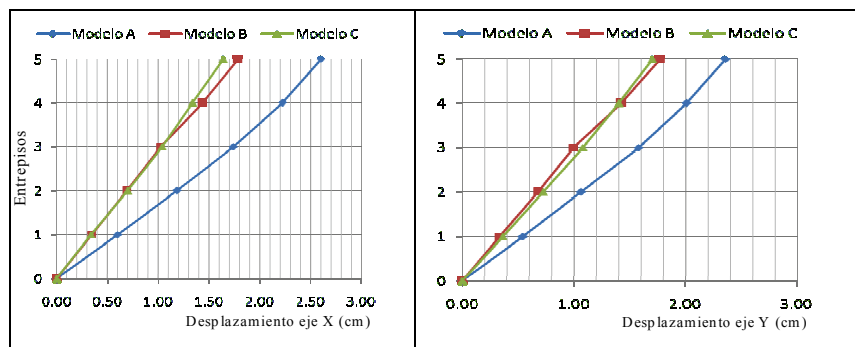
Figura 7. Desplazamientos laterales en modelos A, B y C (Programa SAP 2000).

Este efecto altera ligeramente la pendiente de la curva en la gráfica de desplazamientos (figura 7). Respecto al modelo C, el comportamiento de la curva en la figura 6, entre los pisos 3 y 4, refleja una ligera disminución de la resistencia al cortante en la dirección estudiada. Este comportamiento se atribuye a la disminución del diámetro del refuerzo transversal de los muros de concreto 13 y 14, en los que se pasa de estribos de 5/16" a 1/4". Observando el comportamiento de los tres modelos puede apreciarse que, respecto a los modelos A y B, el prototipo C se somete a cargas laterales menores. Esto se debe a que posee una masa más baja, pues posee una densidad de muros menor y, además, se encuentra distribuida apropiadamente en planta.

La figura 7 muestra los desplazamientos laterales máximos bajo la combinación crítica por efectos sísmicos y gravitacionales, obtenidos con el programa ANEMgcW. Puede observarse, por ejemplo, en la dirección X del modelo A, que el desplazamiento relativo de entrepiso promedio es de 0.6 cm, mientras que el desplazamiento global es de 2.60 cm. De acuerdo a la norma vigente, el desplazamiento máximo permisible, en este caso, es de 8 cm. Por este motivo puede afirmarse que se cumple de manera satisfactoria la recomendación del reglamento, además de que la separación mínima existente entre edificios es de 10 cm. Los índices de resistencia son propuestos a

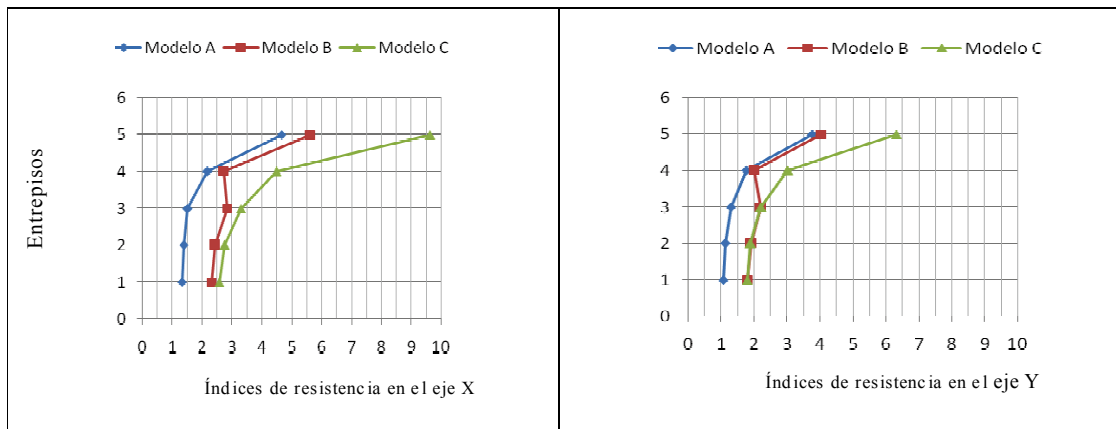
Figura 8. Índices de resistencia global por carga lateral (Programa ANEMgcW).

partir de la razón existente entre la fuerza cortante actuante y la resistente en cada muro estructural y dependen naturalmente del porcentaje o razón de muros que podrían fallar respecto al total existente en un entrepiso y en una dirección determinada. Las gráficas de la figura 8 muestran dichos índices y puede apreciarse un comportamiento similar y paralelo de los modelos A y C. El prototipo B refleja un decremento de resistencia entre los niveles 3 y 4 debido a la reducción de rigidez en dichos niveles. Además, el área utilizada por los elementos de soporte con respecto al total en planta de cada piso juega un papel muy importante en la resistencia estructural ante cargas laterales (Tejeda *et al.*, 2004). La variación de las características estructurales en la altura de este tipo de edificaciones puede amplificar la respuesta estructural y debe ser estudiada de forma más extensa.

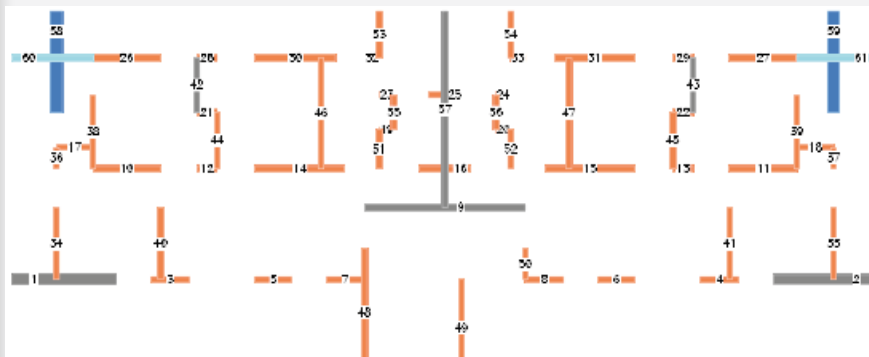
Figura 11. Propuesta de refuerzo del modelo B.

Al igual que el modelo A, el B se reforzó con cuatro elementos nuevos (58, 59, 60 y 61) de concreto reforzado, colocados en las dos esquinas extremas de la parte superior, como se muestra en la figura 11. Para el caso de las esquinas de la parte inferior, se ampliaron los muros existentes 1 y 2. La cara vertical de estos seis miembros tiene una forma trapezoidal y sus salientes al exterior son inapreciables.
