Utilização do método Bávaro para avaliação das condições hidromorfológicas de uma bacia experimental no Nordeste Brasileiro

Evaluation of hydromorphological conditions using the Bavarian Method in Guaraíra Creek in Northeast Brazil

Alexandre Ferreira da Silva ¹ e Cristiano das Neves Almeida ²

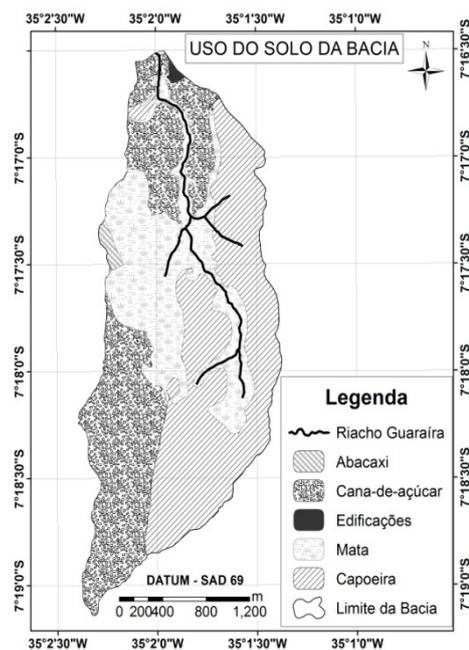
Figura 2 - Uso e ocupação do solo da bacia hidrográfica estudada

A bacia hidrográfica vem passando por um processo de desmatamento e ocupação desordenada (Figura 2). Em 2005, ano da imagem de satélite disponibilizada pelo Google Earth. A imagem foi vetorizada para confecção do mapa de uso do solo. Com o mapa, pôde-se observar que a área de mata densa ocupa apenas 27,23% da área da bacia hidrográfica, já a cana de açúcar ocupa 32,88%. A cultura do abacaxi aparece com 0,75%, do território da bacia hidrográfica. A maior ocupação refere-se à capoeira, que possui 38,94% e a menor aludem às edificações existentes na área da bacia hidrográfica do riacho Guarairá.

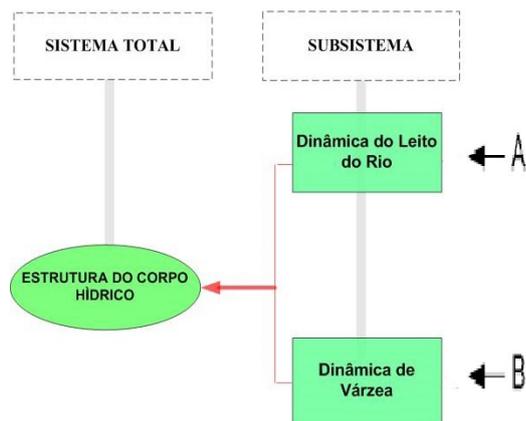
Figura 3 –Componentes analisados para caracterização do sistema total

No método Bávaro, a condição hidromorfológica do corpo hídrico (sistema total) é estudado a partir de diferentes unidades hierárquicas, a avaliação do sistema total é o resultado da avaliação de dois subsistemas: a dinâmica do leito do rio e a dinâmica de várzea do rio (Figura 3). Por sua vez, esses dois subsistemas são avaliados por meio de sete funções hidromorfológicas, compostas por vinte e seis parâmetros individuais individualmente.

A junção desses dois subsistemas forma o sistema total que é a estrutura do corpo hídrico, objeto de avaliação do método Bávaro.

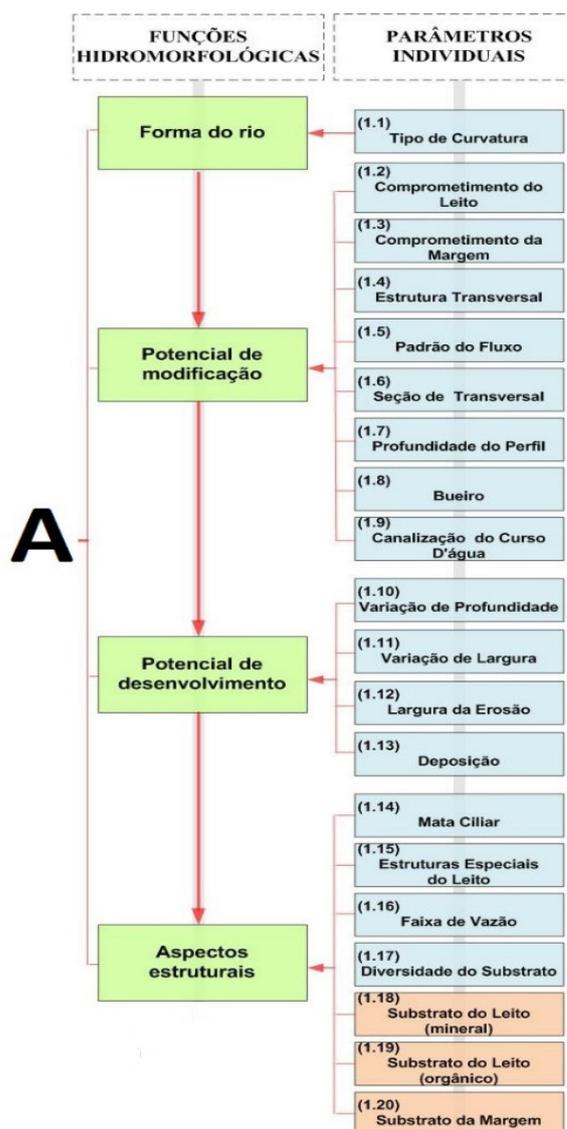
Figura 4 –Componentes analisados da dinâmica do leito do rio

Na Figura 4 são apresentados vinte parâmetros individuais que expressam às características morfológicas de um rio, como também, as características de modificações antrópicas. Além disso, as quatro funções hidromorfológicas agrupam os parâmetros individuais de acordo com suas características. Enfim, o conjunto dos parâmetros individuais formam as funções hidromorfológicas. Essas funções hidromorfológicas formam o subsistema dinâmica do leito do rio.

Como dito anteriormente, no método Bávaro são coletados e avaliados vinte e seis parâmetros individuais, entretanto, cinco parâmetros são incluídos para auxiliar no preenchimento de campo. Assim, pode-se distinguir entre os parâmetros diretamente incluídos na avaliação (mostrado na cor azul) e parâmetros opcionais coletados para auxiliar na avaliação (mostrados na cor laranja), ver Figura 4).

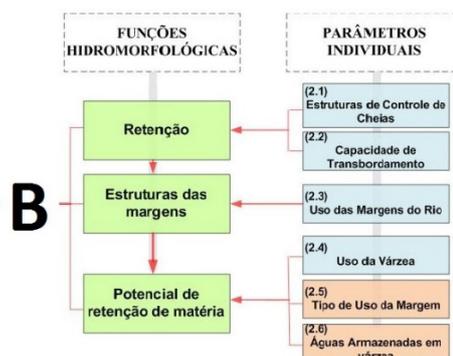
Figura 5 - Componentes analisados da dinâmica da várzea

Já na Figura 5, é possível observar seis parâmetros individuais que expressam às características morfológicas da várzea, assim como, as características de modificações antrópicas. Aqui, ao invés de quatro, apenas três funções hidromorfológica agrupam os parâmetros individuais.

riormente com relação às funções hidromorfológicas. Ademais, formam o subsistema dinâmica de várzea.

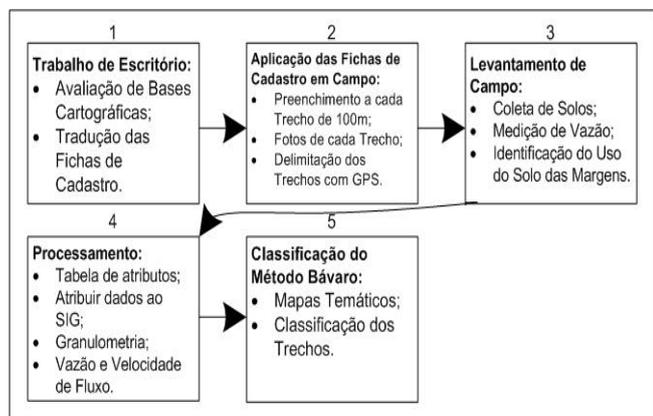
Figura 8 – Organograma metodológico

Ao final de todo preenchimento da tabela de atributos, referente aos parâmetros individuais utilizados pelo método Bávaro no do riacho Guaraíra, é possível inseri-los no SIG. Desta forma, pode-se observar a situação de cada um dos trechos estudados, com a classificação que vai de inalterado até completamente alterado. O fluxograma apresentado na figura 8 mostra um resumo da aplicação do método, seguindo sua ordem execução.

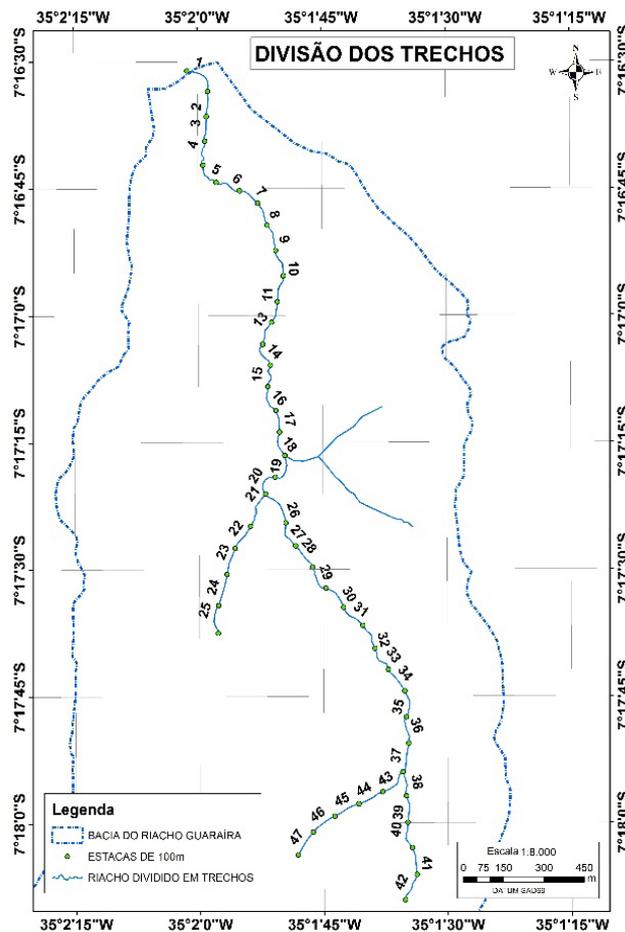
Figura 9 - Divisão do riacho em trechos de 100 m

A primeira etapa para realização do levantamento é a delimitação de trechos de cem metros a partir de uma base cartográfica existente, essa divisão pode ir de montante para jusante ou vice-versa.

O riacho Guaraíra foi dividido em 47 trechos com extensão de cem metros, dos quais 40 foram percorridos e 7 foram avaliados no escritório como inalterados. Devido à dificuldade de acesso por conta de árvores caídas, topografia íngreme e trecho muito fechado é possível afirmar que esses 7 trechos encontram-se sem modificações antrópicas. De qualquer forma, isso indica que 85% dos trechos foram visitados e caracterizados (Figura 9). A numeração adotada neste estudo foi de jusante para montante, partindo do exutório do riacho.

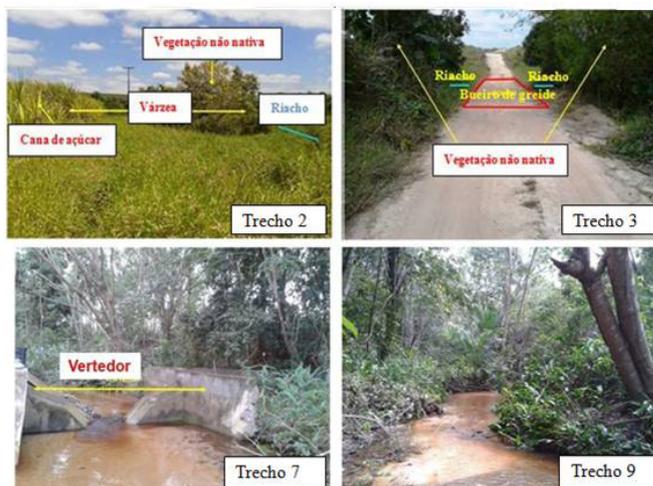
Figura 10 - Características dos trechos de 1 a 10

As principais características dos dez primeiros trechos são: presença da monocultura da cana-de-açúcar nas áreas de várzea; vegetação nativa modificada pela ação antrópica; cons-

trução de um bueiro de greide; ao longo do trecho do rio existe variação na deposição mineral e de matéria orgânica nas curvas do riacho, variação no processo erosivo das margens, ruínas de um vertedor. Já nos últimos trechos há a presença de vegetação nativa (Figura 10).

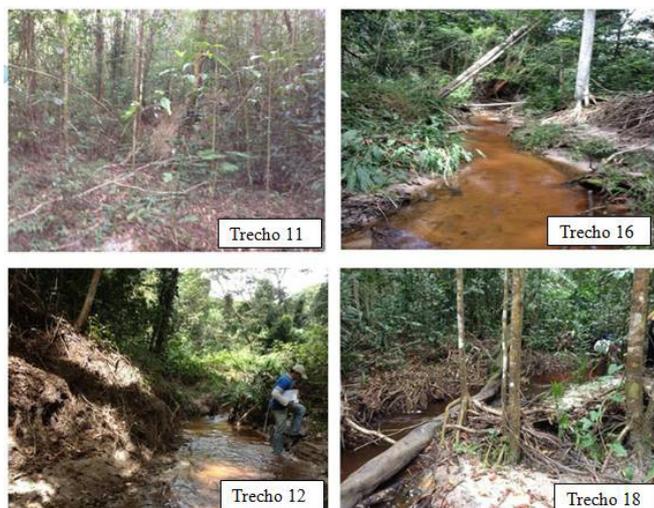
Figura 11 - Características dos trechos de 11 a 20

Do trecho onze ao vinte, as principais características são: o vale começa a ficar em forma de V, as margens ficam mais

estreitas, deposição mineral e de matéria orgânica nas curvas do riacho, variação no processo erosivo das margens, presença mais expressiva de vegetação nativa (Figura 11).

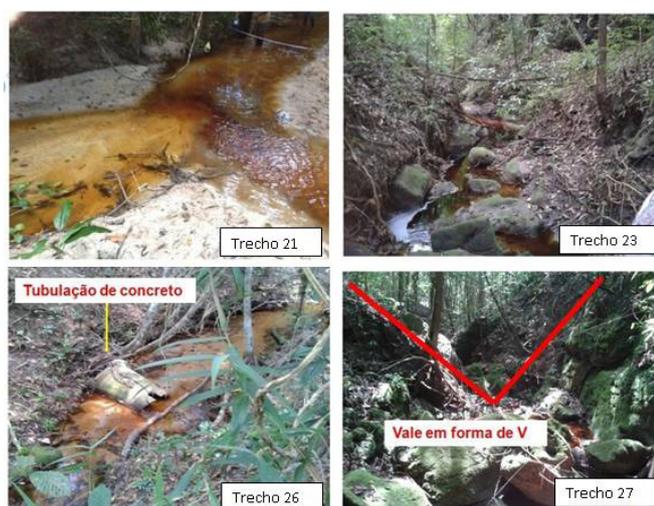
Figura 12 - Características dos trechos de 21 a 30

Já nos trechos de vinte e um ao trinta, as principais características são: o vale em forma de V, o riacho se divide em dois cursos, vegetação fechada e nativa, deposição de areia, cascalhos, argila e arenito, tubulação de concreto que impede levemente o fluxo normal d'água, ela é resquício de uma obra realizada pela Petrobrás (Figura 12).

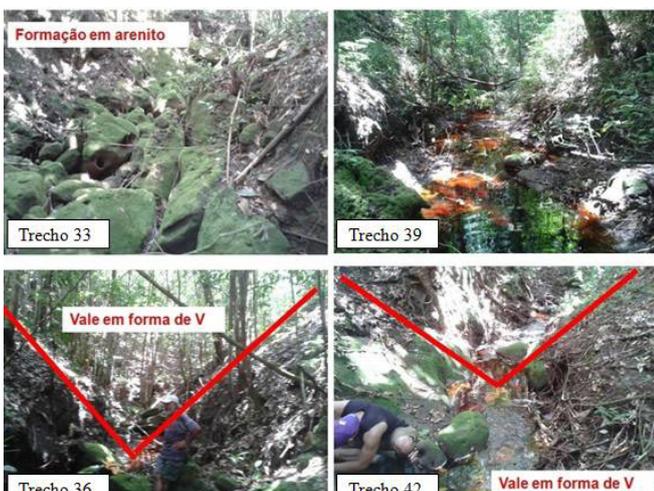
Figura 13 - Características dos trechos de 31 a 47

Com relação aos trechos de trinta e um ao quarenta e sete, as principais características são: o vale em forma de V, vegetação fechada e nativa, deposição de mineral, ramificação do riacho no trecho 37 (Figura 13).

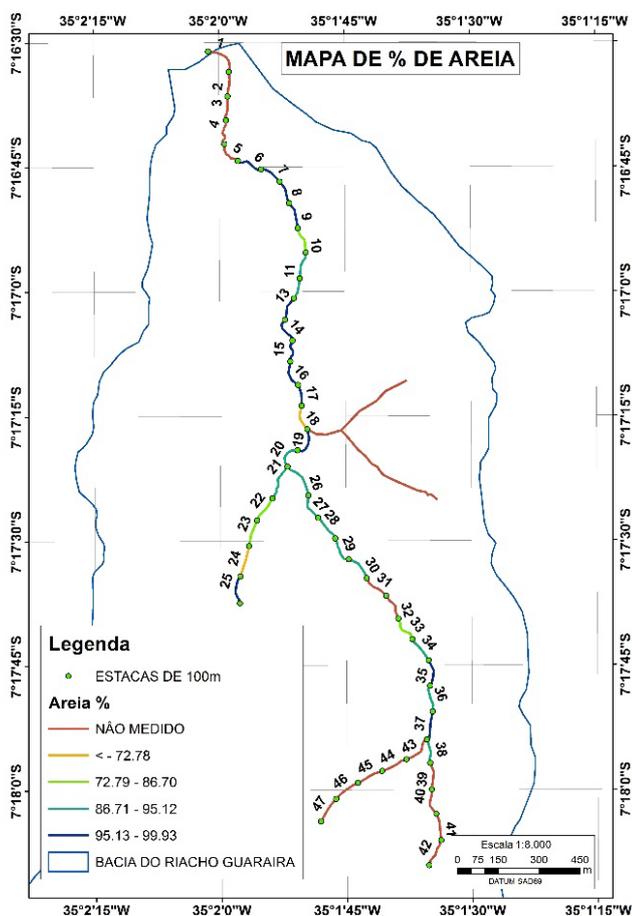
Figura 14 –Mapa de porcentagem de areia do leito do riacho Guaraira

De acordo com a tabela 1, é possível observar a distribuição em porcentagem de areia ao longo do riacho e isso pode ser visto na Figura 14.

A distribuição de areia ficou dividida em cinco classes,

sendo que a classe não medida significa que não foi possível coletar amostras de solo. Como citado anteriormente, a falta de dados ocorreu, devido à dificuldade de acesso por conta de árvores caídas, topografia íngreme e trechos muito fechados.

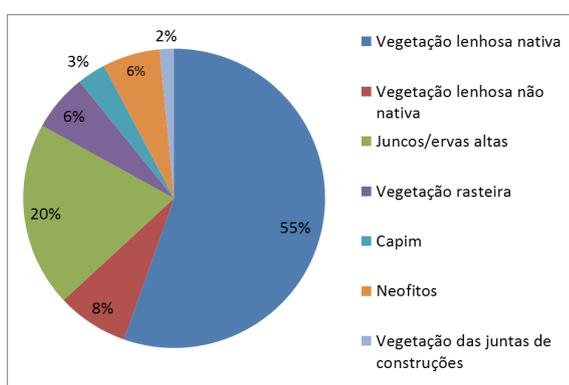
Figura 15 - Ocupação das margens do riacho

Como se observa na Figura 15, se a avaliação desse parâmetro considerasse o maior valor de modificação antrópica, ao invés de apenas 3% de modificação, teríamos 25%, que são referentes à vegetação lenhosa não nativa, vegetação rasteira, capim, neófitos e vegetação das juntas de construções.

Esses 25% de mata ciliar modificada encontram-se nos trechos de 1 a 7, local onde a ação antrópica é evidente, tanto pela monocultura da cana-de-açúcar, quanto pelas obras de engenharia (bueiro de greide e vertedor).

De acordo com método, apenas 3% da mata ciliar (1.14) encontrou-se modificada. Contudo, essa não é a realidade do riacho. O método Bávaro considera o menor valor na avaliação como resultado neste parâmetro, ou seja, se na avaliação de um trecho de 100 metros existir uma característica natural maior ou igual a 50% da extensão do trecho, ela será pontuada com o valor 1 (inalterado), independentemente se nos 50% restantes existir alguma modificação, que possa ser pontuada entre os valores 2 (levemente alterado) e 7 (completamente alterado). A figura a seguir mostra a real característica da mata ciliar no riacho Guaráira.

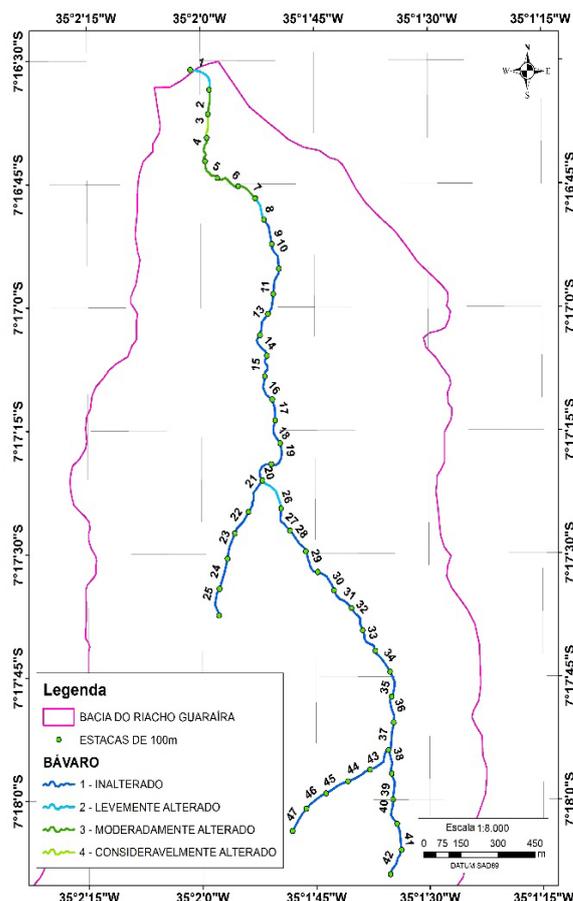
Figura 16 - Condição hidromorfológica do riacho Guaráira

Com a espacialização do grau de modificação pelo método Bávaro, foi possível avaliar as condições hidromorfológicas do riacho Guaraíra, que são observadas na Figura 16. Como pode ser observado na Figura 16, apenas o trecho 3 ficou classificado como consideravelmente alterado, isso aconteceu devido a todas as características que foram mostradas neste trabalho. A afirmação se aplica aos outros trechos que estão próximos ao trecho 3, que tiveram sua classificação hidromorfológica definida como moderadamente alterada. Já os trechos 1, 8 e 26 foram classificados como levemente alterados, pois tiveram poucas modificações, que ocorreram por estarem próximas aos trechos acometidos por mudanças antrópicas e com isso foram afetados, como também, no caso do trecho 26 que sofreu uma alteração devido à tubulação de concreto deixada pela Petrobrás. Esses resultados são ainda apresentados no gráfico da figura seguinte.

A partir de todo o levantamento de campo e inserção no SIG das informações dos trechos avaliados, foi possível criar mais uma coluna na tabela de atributos, além das 26 colunas já existentes nessa tabela para analisar todos os parâmetros individuais. A última coluna criada representa o grau de modificação do riacho Guaráira, cuja variação vai de 1 (inalterado) a 7 (completamente alterado). Desta forma, essa classificação pôde ser espacializada.

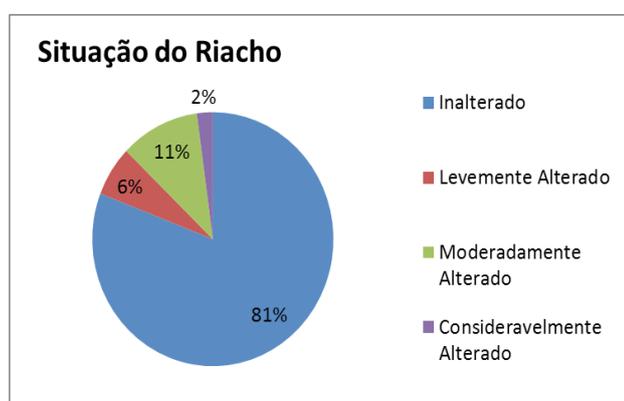
Figura 17 -Gráfico da situação hidromorfológica do riacho Guaraíra

A Figura 17 mostra que 81% do riacho encontram-se inalterados e 19% com algum tipo de alteração. Assim, é possível observar que mesmo com a presença da monocultura da cana-de-açúcar no entorno do riacho, os resultados mostram que a grande maioria dos trechos do riacho encontra-se com suas características naturais. Já na área da bacia hidrográfica do riacho Guaraíra mais de 30% das suas características naturais foram alteradas pela monocultura da cana de açúcar, pelo abacaxi e por edificações. Isso mostra que a bacia hidrográfica do riacho Guaraíra também possui a maior parte de sua área preservada, mesmo com a presença da ação humana.
