## **CORREÇÕES NO PROJETO EXECUTIVO DO ATERRO METROPOLITANO OESTE DE CAUCAIA – ASMOC, COM VISTAS A SOLUCIONAR PROBLEMAS DE CONCEPÇÃO DA DRENAGEM DOS LIQUIDOS PERCOLADOS**

*CORRECTION IN THE LANDFILL PROJECT EXECUTIVE  
METROPOLITAN WEST CAUCAIA - ASMOC, WITH A VIEW  
TO RESOLVING DRAINAGE PROBLEMS OF DESIGN  
PERCOLATING LIQUIDS*

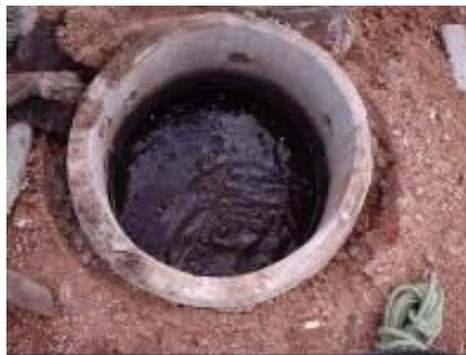
não estava funcionando conforme o projeto executado. Essas camadas intermediárias das células não permitiram que os lixiviados chegassem até a base. Verificou-se, também, um aumento no nível deste líquido nos piezômetros, chegando a ultrapassar a cota do terreno natural e causando inúmeros vazamentos por meio dos taludes laterais das trincheiras, e conseqüentemente, infiltrações no solo. A situação de vazamento agravou-se com a adição das camadas superiores de RS e a conseqüente compactação dos resíduos depositados. Como conseqüência, algumas células passaram a percolar lateralmente, formando um cinturão negro em volta da célula. A Figura 1 mostra a vista do dreno de gás completamente tomado por lixiviados, indicando que a trincheira está saturada e os drenos de fundo não estão funcionando bem. Na Figura 2, tem-se o nível no piezômetro acima do nível de terreno na trincheira T2.

**Figura 1.** Drenagem de gás completamente tomado por chorume do ASMOC. Fonte: Carvalho Jr, F.H.(2011).

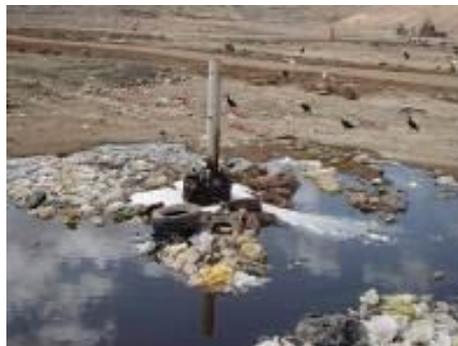
**Figura 2.** Nível do piezômetro na trincheira T2 e vazamento no pé do talude. Fonte: Carvalho Jr, F.H.(2011).

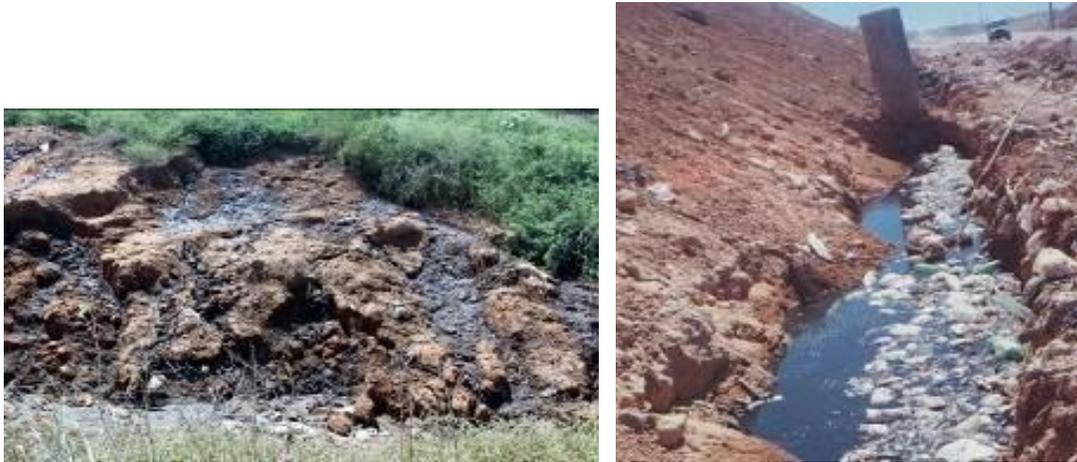
coletadas no poço de monitoramento PM3 e nos talwegues de drenagem de águas pluviais nas circunvizinhanças da área em foco. Neste caso, foi detectada a presença de contaminantes originados dos lixiviados, tanto nas águas subterrâneas quanto nas superficiais, confirmando a existência de vazamentos pelos taludes das trincheiras, de infiltração no solo e no lençol freático (Figura 3).

**Figura 3.** Vazamento de lixiviado pelos taludes das trincheiras T1 e T2. Fonte: Carvalho Jr, F.H.(2011).

Dessa forma, com os indícios técnicos disponíveis, chegou-se à hipótese de que os drenos horizontais e verticais não estavam funcionando de forma correta, causando o acúmulo deste líquido dentro das trincheiras e comprometendo ambientalmente o solo, as águas superficiais e subterrâneas. Após análise, verificou-se que as causas são duas, conforme delineado na sequência.

1. Impermeabilização das camadas de recobrimento: na concepção do projeto executivo do ASMOC e na caracterização do solo que foi utilizado como material de recobrimento tem como característica um solo impermeável do tipo argiloso. O fato de as camadas intermediárias de uma célula serem impermeáveis faz com que os líquidos percolados procurem uma saída mais rápida, no caso, pela lateral das células. Neste ínterim forma-se um cinturão escuro em volta da célula, ou seja, líquidos percolados que, em vez de descer em gravidade até os drenos horizontais no fundo da trincheira, e que deveriam ser tratados nas lagoas de estabilização. Portanto, isso caracteriza um problema de concepção do projeto executivo. Registra o fato de que, até então vinha se cumprindo o determinado neste projeto na execução de células no ASMOC.

2. Colmatação dos drenos dos líquidos percolados: o projeto executivo não previu uma espécie de filtro do tipo "bidim", que impede a colmatação dos drenos dos percolados ou drenos horizontais. Sem essa proteção dos drenos, haverá sempre possibilidades de colmatação ou, de forma mais simples, de entupimento destes drenos.

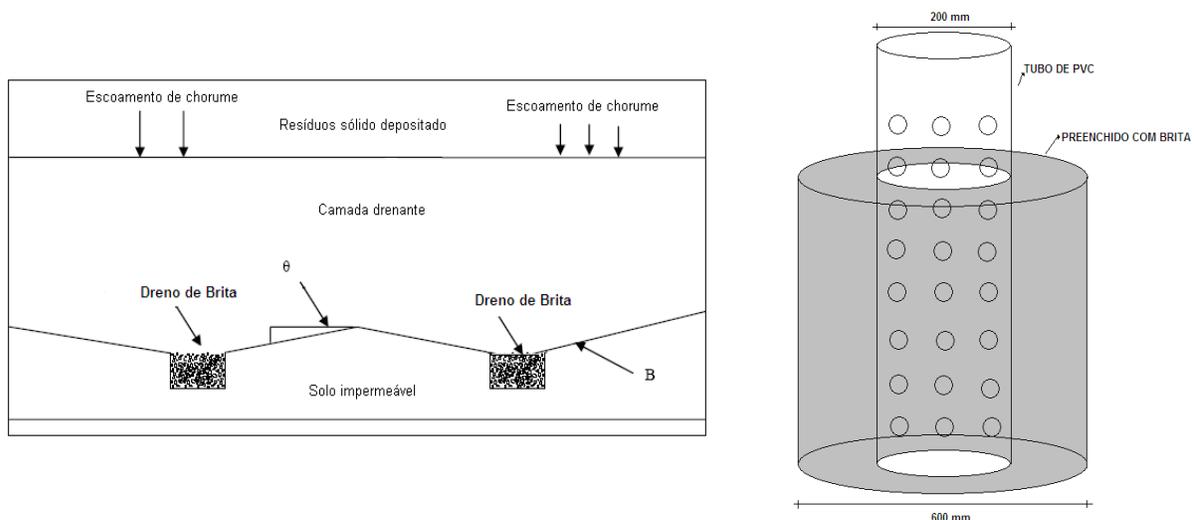
**Figura 4.** Esquema simplificado dos drenos para os lixiviados e dos biogases propostos para a recuperação das trincheiras T1 e T2. Fonte: Capelo, J. e Carvalho, F.H.(2011).

- i. preparar a nova trincheira com o mesmo volume das trincheiras T1 e T2, constando de escavação, construção de drenos horizontais para chorume e drenos verticais para gases. As novas trincheiras mantiveram o mesmo tamanho e capacidade volumétrica. (Figura 4);

- vi. remover solo contaminado das trincheiras T1 e T2 e dispô-lo como resíduos sólidos dentro das novas trincheiras;
- vii. recuperar as trincheiras T1 e T2 com a implementação de novo sistema de drenagem de lixiviados. Este deve constar de drenos de brita escavados no solo e uma camada de areia de 80 cm de espessura, de forma a proteger os novos drenos (Figura 5). Depois de recuperadas, as trincheiras T1 e T2 devem ser reutilizadas com a adição de resíduos sólidos novos; e,

- viii. executar as camadas intermediárias com material menos impermeável e com uma condutividade hidráulica maior do que a existente.

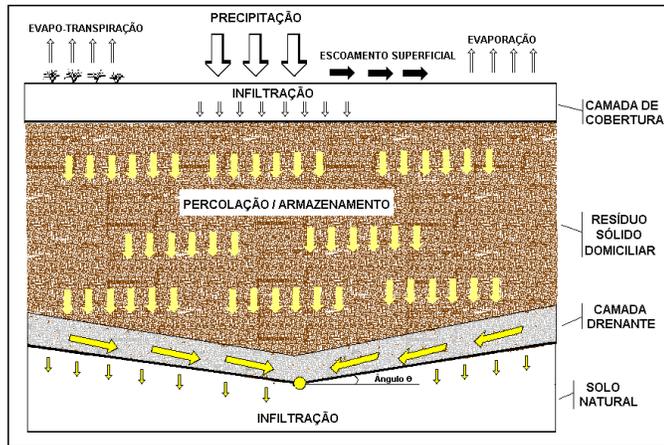
**Figura 5.** Trincheiras com camada drenante. Fonte: Capelo, J. (1999).

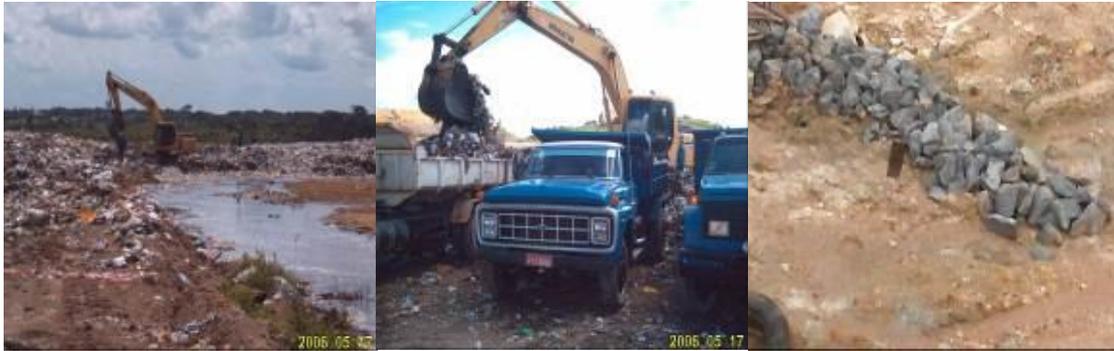
- as trincheiras T1 e T2 foram recuperadas e com a orientação de modificar a camada intermediária e a variação da configuração de drenos de fundo (Figura 6);

- a adição da camada drenante no fundo da trincheira teve impacto significativo. A coluna de lixiviado formada foi reduzida de 200 cm para 8 cm no máximo. A infiltração de lixiviado na camada impermeável foi reduzida pela metade;

**Figura 6.** Recuperação das trincheiras. Fonte: Carvalho, F.H.(2011).
