# Análisis numérico y experimental de puentes de hormigón de diferentes tipologías

## Resumen

## The Numerical and Experimental Analysis of Concrete Bridges of Different Typologies

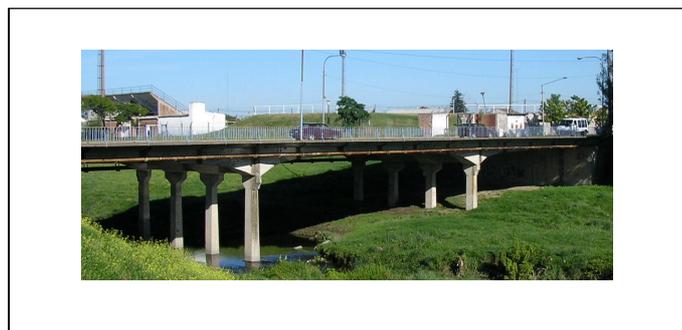
La estructura de este puente de hormigón armado, realizado in situ (figura 1), está situado en la Avenida Sarmiento de la ciudad de Olavarría y consta de un sistema de emparrillado de vigas longitudinales y transversales y tablero constituido por losas cruzadas llenas, tipología muy utilizada en la época de su construcción. Las vigas longitudinales son continuas de tres tramos de 18 m; 23,40 m y 18 m de luz respectivamente (figura 2). Las descargas intermedias se realizan a través de vigas transversales de sección rectangular a 8 columnas de hormigón armado de sección rectangular variable con una sección inferior de 0,70 m x 0,80 m y una superior a 0,50 m x 0,70 m cada una. La altura promedio de las columnas es de 7,30 m. Las descargas extremas se producen sobre estribos constituidos por tabiques y contrafuertes de aproximadamente 6,50 m de altura y de espesor 0,20 m.

Fig. 1. Vista del puente Sarmiento.

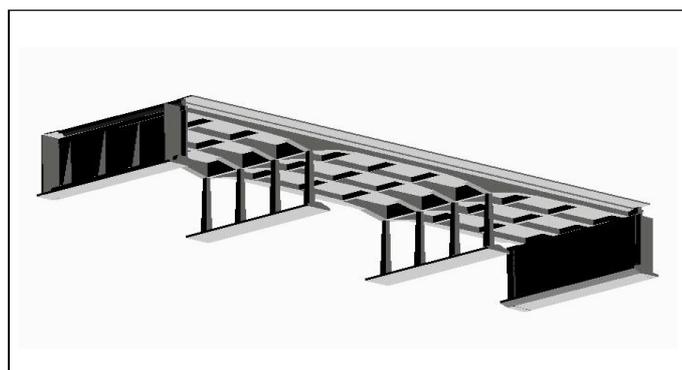
Fig. 2. Tipología estructural del puente Sarmiento.

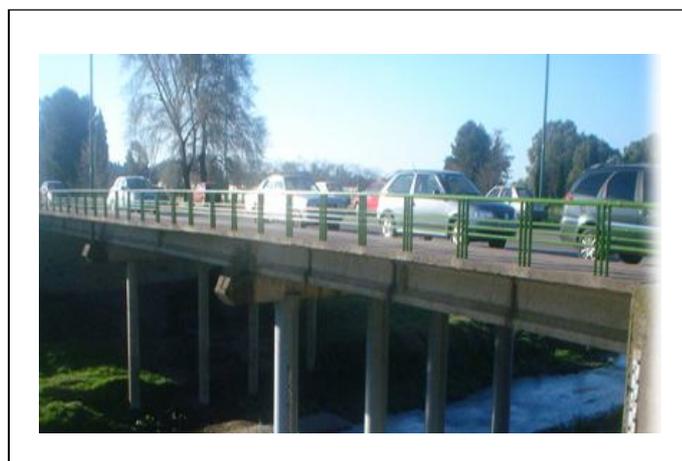
La estructura del puente corresponde al denominado *tipo viga*. Está formada por un tablero superior de losa llena de hormigón armado ejecutada in situ. La superestructura está formada por vigas longitudinales postesadas prefabricadas de 16,50 m de luz, que descargan a dos vigas transversales de hormigón armado. Dichas vigas transversales apoyan sobre cuatro columnas de hormigón armado de diámetro de 0,60 m y altura de 8 m (figuras 3 y 4). El tablero posee una junta longitudinal y juntas transversales en correspondencia con los estribos y las vigas transversales.

Fig. 3. Vista del puente Trabajadores.

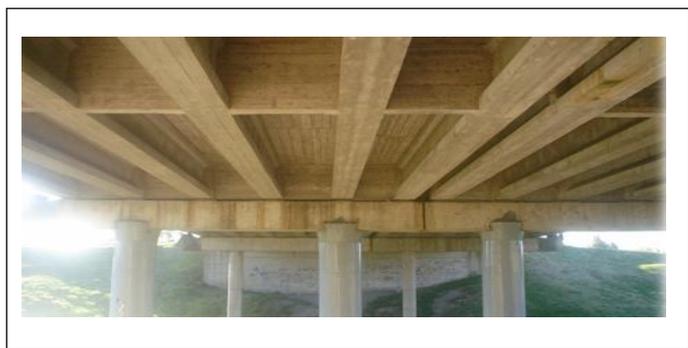
Fig. 4. Tipología estructural del puente Trabajadores.

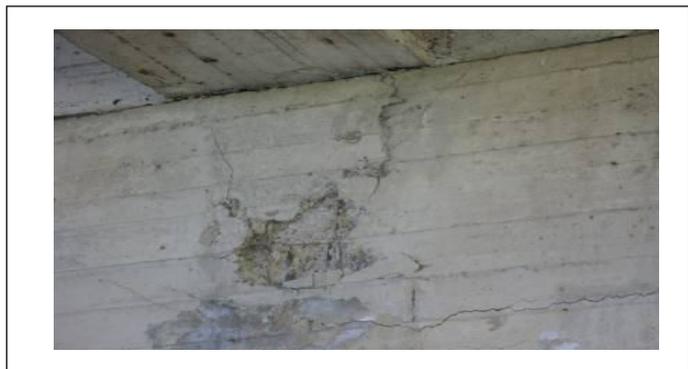
Durante la inspección efectuada se pudo observar un deterioro de la estructura en el estribo N-O que soporta el tablero del puente, siendo el estado general del resto de los elementos constitutivos de la estructura, bueno. El deterioro del estribo se corresponde con fisuras y descascaramientos en la zona superior del mismo, según la figura 5. Al respecto, se aprecia una fisura horizontal a 1,20 m desde el tablero del puente que afecta a toda la longitud del estribo y fisuras inclinadas a 45° en las zonas de apoyo de las vigas longitudinales. El descascaramiento se produce en correspondencia con las descargas de las vigas longitudinales laterales. Los apoyos de éstas, sobre los estribos son prácticamente fijos, dado que la junta bituminosa no fue adecuadamente materializada. En el tablero no se observan juntas de dilatación. Las losas del tablero presentan fisuras transversales en los tramos (figura 6).

Fig. 5. Vistas del estribo N-O.

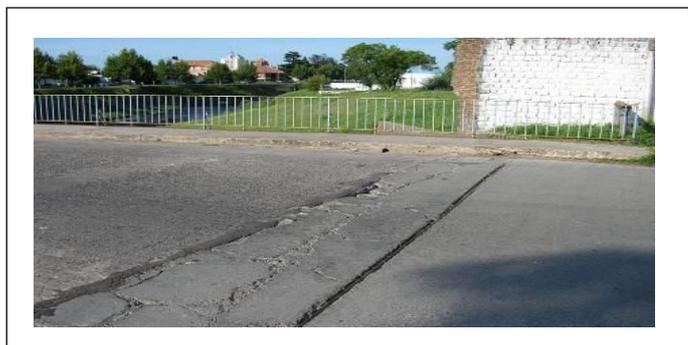
Fig. 6. Fisuras sobre el tablero.

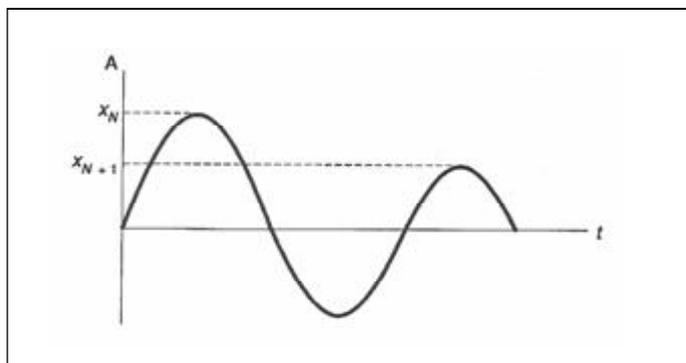
En la figura 7 se aprecia que el amortiguamiento se caracteriza por la disminución de la amplitud de la vibración en el dominio del tiempo y que puede calcularse según (1) y (2).

Fig. 7. Amplitud de vibración en el dominio del tiempo.

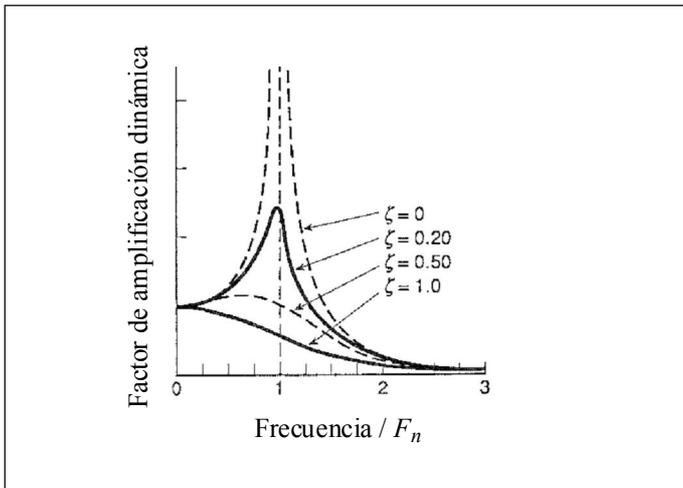
La distribución de masas y las rigideces determinadas por el proyecto inciden en las frecuencias de vibración propias de la estructura. El gráfico mostrado en la figura 8 resume la importancia de las variables involucradas en la respuesta estructural medida en términos del factor de amplificación dinámica. Las curvas en negrita corresponden a los casos teóricos sin amortiguamiento,  $\zeta = 0$ ; con amortiguamiento crítico  $\zeta = 1$  y sobreamortiguado,  $\zeta > 1$ .

Fig. 8. Amplificación dinámica.

Con respecto al amortiguamiento estructural, de acuerdo con la figura 8, dado que los valores obtenidos, son menores que 1, puede decirse que ambos puentes constituyen sistemas subamortiguados. A modo de comparación, es de notar la importante diferencia que existe entre las respuestas de ambas estructuras, pues el puente Trabajadores posee un amortiguamiento 10 veces superior al del puente Sarmiento, tal como se muestra en la tabla 3.

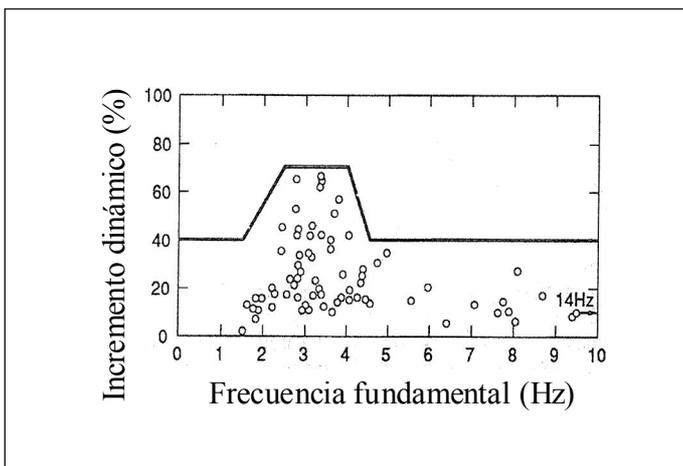
De acuerdo con lo indicado, las frecuencias propias pueden tomarse como índices para evaluar la flexibilidad de un sistema estructural. Estudios efectuados en puentes de hormigón, [4] demuestran que, para frecuencias fundamentales entre 1,5 y 4,5 Hz aproximadamente, se produce un fuerte incremento del factor de amplificación dinámica, tal como se indica en la figura 9.

Fig. 9. Factor de amplificación dinámica en función de la frecuencia fundamental. [4]

El puente Sarmiento analizado en el presente trabajo posee una frecuencia predominante de 3,2 Hz que se encuentra en el intervalo de mayor respuesta dado el incremento del factor de amplificación dinámica (figura 9), que indica elevada flexibilidad del sistema. Por otra parte, el puente Trabajadores posee una frecuencia de 7,7 Hz que se encuentra fuera del mencionado intervalo, por lo que el factor de amplificación dinámica no se verá excesivamente afectado como en el caso anterior (figura 9).

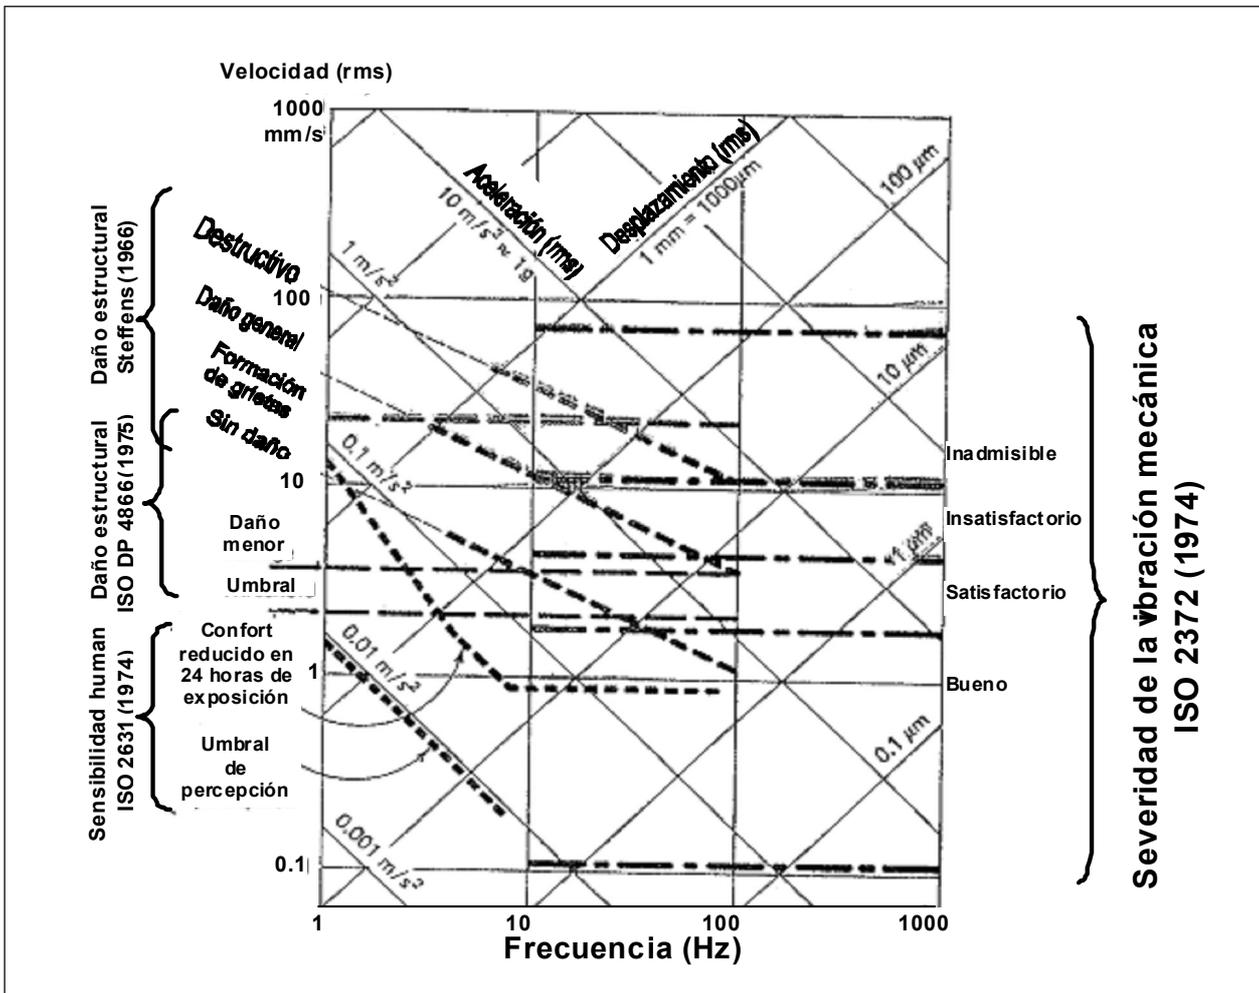
Para establecer un criterio de evaluación por posibles daños estructurales existe una serie de normas y principios que expresan los valores admisibles y los límites vibratorios máximos que podrían dañar una estructura. A los efectos del presente análisis, se adoptan los criterios establecidos en normas internacionales. En la figura 10 se observan los valores expresados en unidades de aceleración,  $m/s^2$ , y los niveles de velocidad vibratoria en milímetros por segundo (mm/s) (rms), relacionados con la frecuencia vibratoria y el daño que dichos niveles pueden ocasionar sobre las estructuras. En la ordenada puede observarse que para el caso de velocidad vibratoria el nivel debería ser inferior a 10 mm/s (rms) para tener un comportamiento estructural admisible.

La tabla 1 muestra otro criterio con valores que concuerdan con lo establecido en la figura 10 y considerando de la misma manera un valor aceptable cuando no se supera 10 mm/s (rms), de velocidad vibratoria.

Fig. 10. Criterios de vibración. [2]

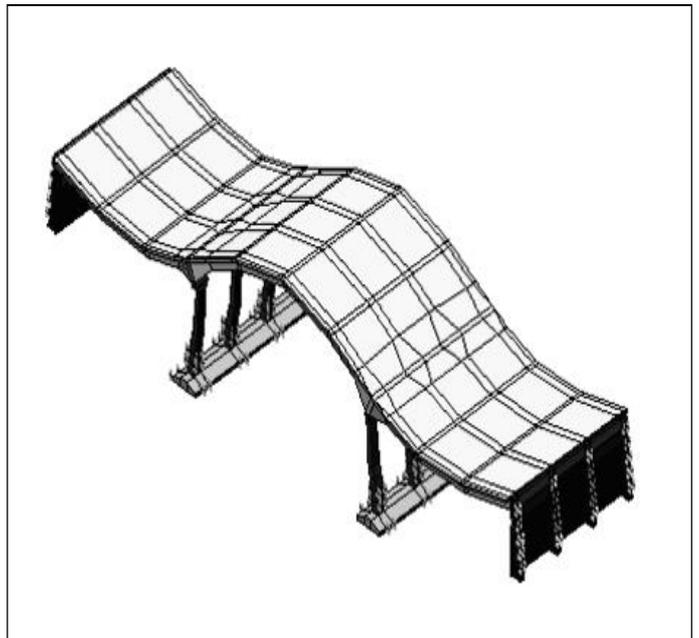
En las figuras 11 y 12 se observa el primer modo de vibración flexional obtenido por la vía numérica, correspondiente a cada uno de los puentes analizados. Los valores de frecuencias fundamentales se detallan en la tabla 2.

Fig. 11. Modo de vibración puente Sarmiento.

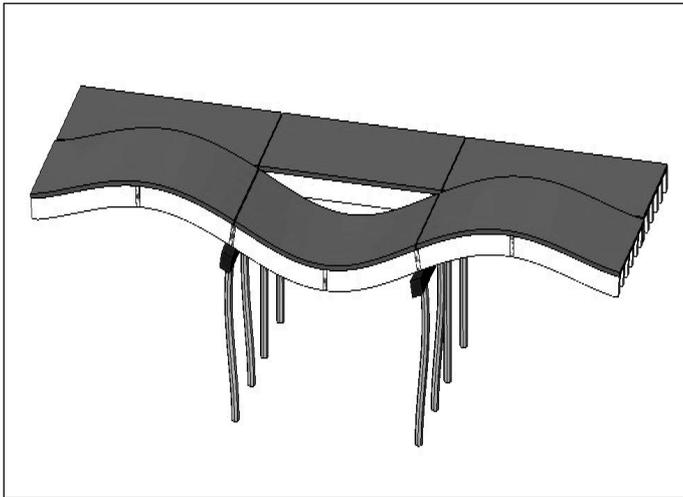
Fig. 12. Modo de vibración puente Trabajadores.

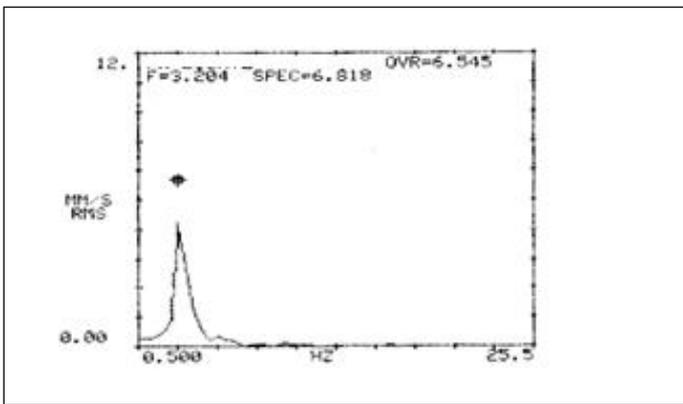
En ambos puentes se efectuaron mediciones de frecuencias y amortiguamiento estructural mediante acelerómetros y un transductor del tipo sísmico, obteniéndose las amplitudes y las frecuencias predominantes (FFT, Transformada Rápida de Fourier) en la dirección considerada como Z (vertical), como se muestra en las figuras 13 y 14. En la tabla 2 se muestran los resultados experimentales obtenidos debido a la excitación producida por la circulación de tránsito vehicular liviano y su comparación con los valores predichos numéricamente.

Fig. 13. Frecuencia fundamental en el puente Sarmiento.

Frecuencia fundamental(Hz)	Frecuencia fundamental (Hz)
	Experimental	Numérico
puente Sarmiento	3,20	3,53
puente Trabajadores	7,70	7,19

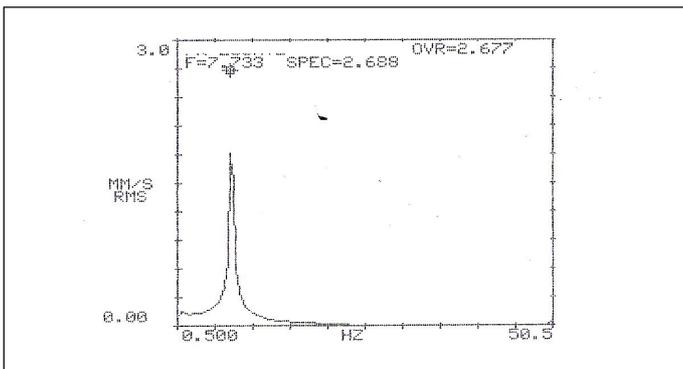
Fig. 14. Frecuencia fundamental en el puente Trabajadores.

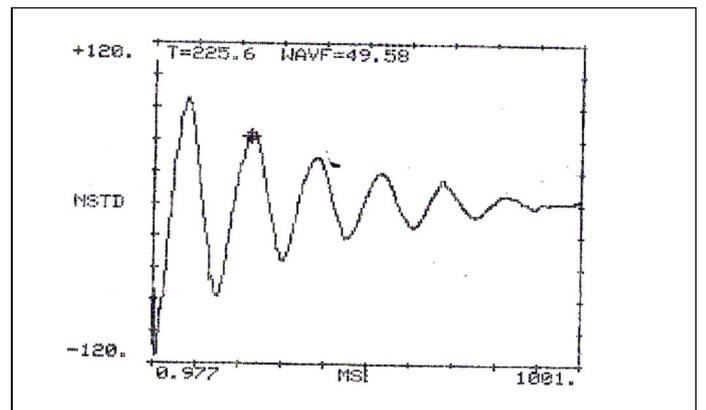
Para evaluar el coeficiente de amortiguamiento estructural se procedió a la medición en forma comparativa de los puentes Sarmiento y Trabajadores. En cada caso fue registrado en el dominio temporal, colocando un transductor en el centro de cada uno de los puentes. Aprovechando la excitación recibida con la circulación del tránsito, una vez sacada de su posición de equilibrio, se obtuvieron distintos registros temporales para la posterior medición del decrecimiento. En las figuras 15 y 16 se ilustran los registros correspondientes a los puentes Sarmiento y Trabajadores, respectivamente y en la tabla 3 se presentan los valores respectivos que permitieron calcular el amortiguamiento,  $\zeta$ , a través de la utilización de las expresiones del decremento logarítmico mencionado con anterioridad.

Fig. 15. Valor pico (WAVF): 49,58 (valor  $X_N$ ).

Puente Sarmiento	Puente Trabajadores
$X_N$	11,99	49,58
$X_{N+1}$	11,48	31,91
$\delta$	0,04346	0,44000
$\zeta$	0,00692	0,06980

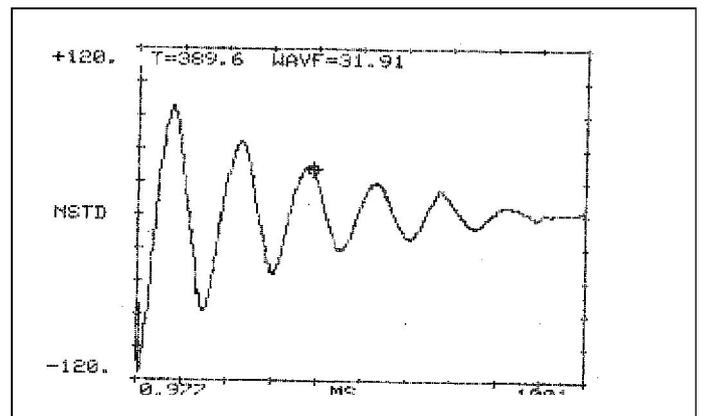
Fig. 16. Valor pico (WAVF): 31,91 (valor  $X_{N-1}$ ).

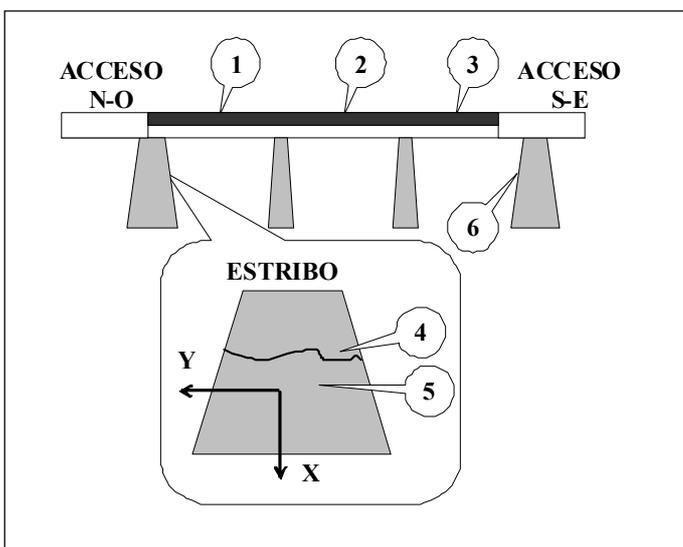
A tal fin, se realizaron mediciones en seis puntos estratégicos: tres sobre el tablero del puente, en correspondencia con cada uno de los vanos y tres sobre los estribos, como se muestra en la vista longitudinal del puente y frontal del estribo (figura 17). Las mediciones sobre los estribos se debieron a la notable fisura que presentaba el estribo del sector N-O. Estas se realizaron por encima y por debajo de la fisura, en condiciones normales de circulación. Para complementar el análisis se ubicó otro punto, punto 6, de medición en el estribo ubicado sobre el sector S-E.

Fig. 17. Puntos de medición del puente Sarmiento.

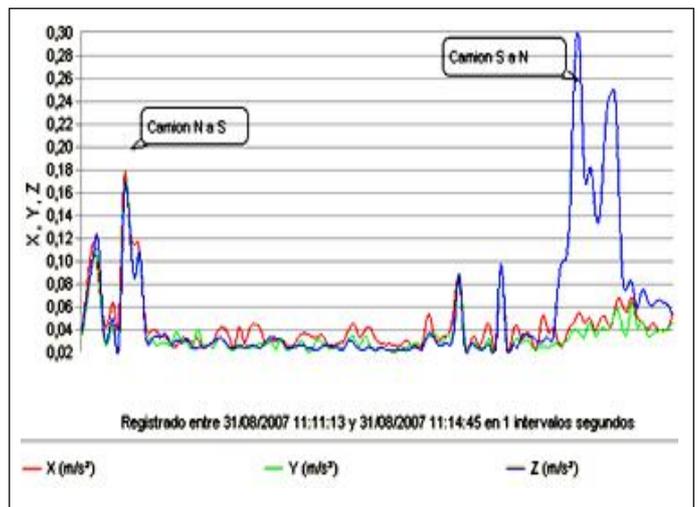
Fig. 18. Aceleraciones, en el punto 2 ( $m/s^2$ ).

Los resultados experimentales correspondientes a los puntos de medición, permiten observar una notable diferencia en los valores de las aceleraciones verticales, según el sentido de circulación del camión testigo ingrese (figuras 18 a 21). Los valores de todas las mediciones superan los

límites indicados para ambos sentidos de circulación. La diferencia indicada se justifica a un desnivel existente en el acceso S-E entre las losas de aproximación y la losa que constituye el tablero del puente, lo que provoca un impacto del vehículo sobre el tablero en el momento del acceso al puente, originando los picos marcados en las figuras antes mencionadas.

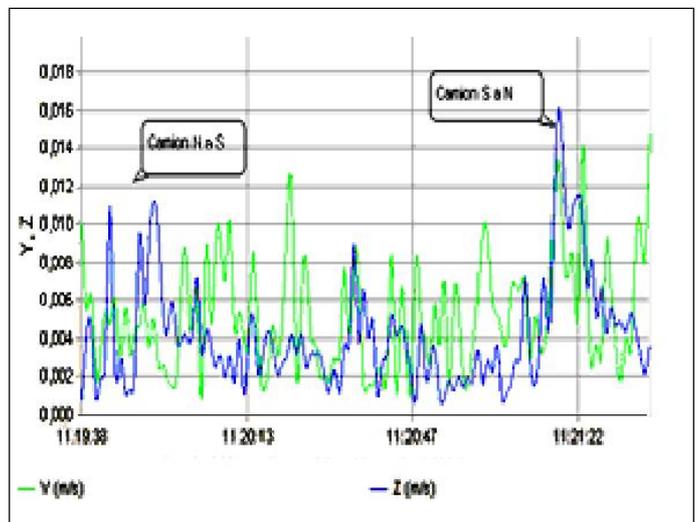
Fig. 19. Velocidades, rms, en el punto 2 ( $m/s$ ).

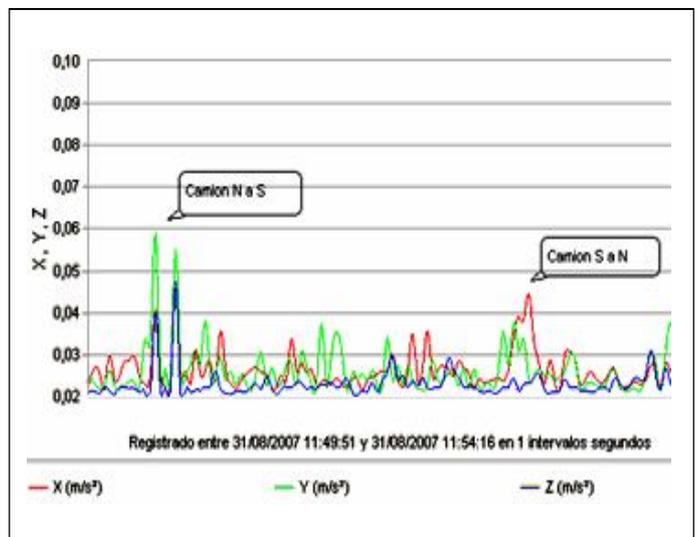
Fig. 20. Aceleraciones en el punto 4 ( $m/s^2$ ).

Con respecto al estribo fisurado (figuras 20 y 21), se muestra que las amplitudes vibratorias medidas sobre y debajo de la fisura existente, se encuentran en rangos admisibles para el tránsito normal e incluso para la circulación del camión testigo. El pico observado en la figura 21 corresponde a la circulación de un camión cargado con acoplado de mayor porte que el camión testigo, valor que se encuentra fuera de los límites admisibles, lo cual motivó recomendaciones tendientes a adoptar medidas para que el puente presente un comportamiento con niveles de respuesta adecuados, de acuerdo con el tipo de estructura. [7]

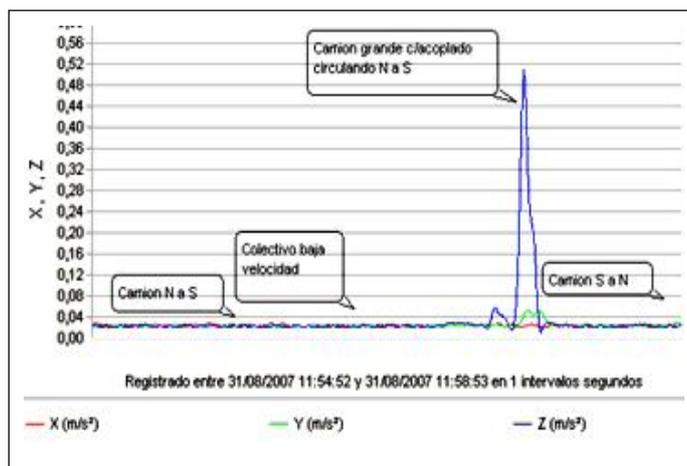
Fig. 21. Aceleraciones en el punto 5 ( $m/s^2$ ).
