SENSORIAMENTO REMOTO APLICADO AO ESTUDO DA EROSÃO MARGINAL DO RIO PARAGUAI: BAIRRO SÃO MIGUEL EM CÁCERES/MT-BRASIL

APPLIED REMOTE SENSING TO STUDY OF THE EROSION IN THE PARAGUAI RIVER MARGINAL: SÃO MIGUEL DISTRICT IN CÁCERES/MT-BRAZIL

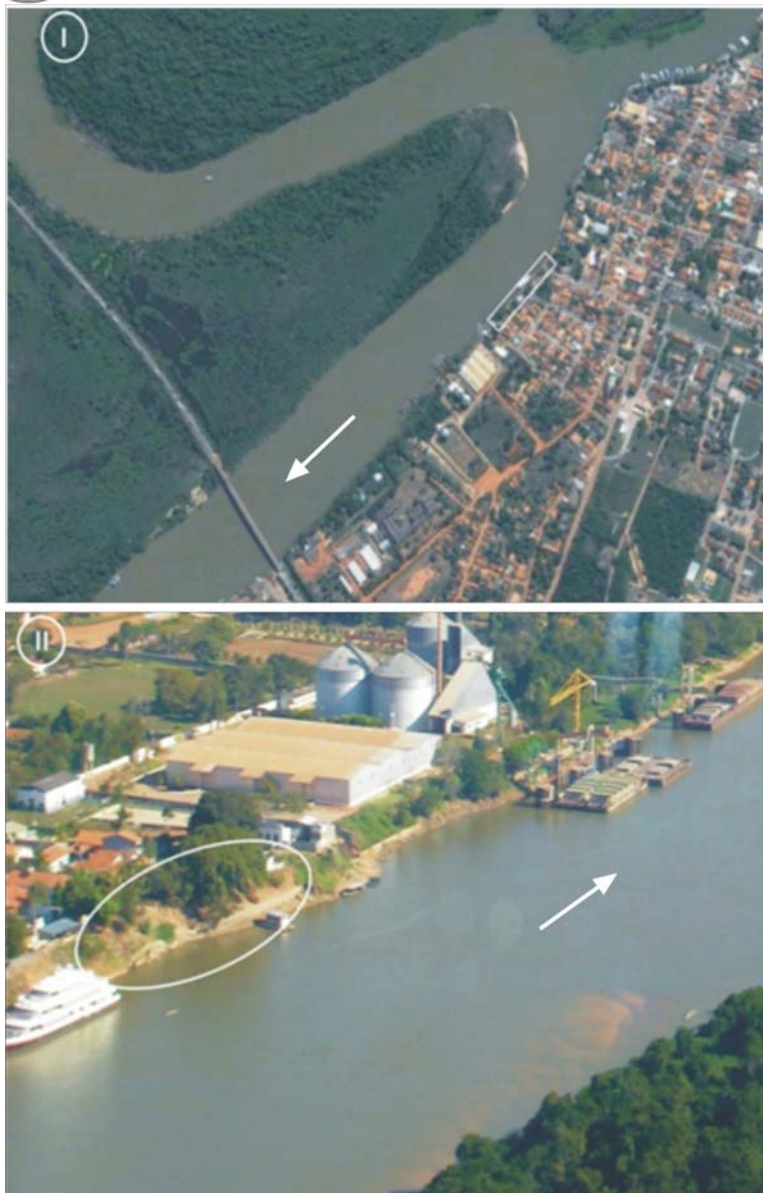
Figura 2 - Imagem da área estudada (I) e fotografia oblíqua da área onde pode ser observada a predominância da erosão na margem esquerda. Ao lado da área estudada em destaque, o principal Porto de embarque de mercadorias da hidrovía Paraguai-Paraná (Figura II) Fonte: imagem *Quick Bird* (2005) e Silva (2007).

A área monitorada está situada na margem esquerda do rio Paraguai, onde foram verificadas as maiores velocidades de fluxo. Neste local o canal é retilíneo e apresenta largura média de 150 metros. A margem direita é constituída por depósitos de uma vasta planície de inundação (Figura 2). Apesar do padrão retilíneo neste trecho, o canal fluvial apresenta padrão meandrante. Uma das características desse tipo de canal é a de apresentar erosão na margem côncava e deposição na margem convexa (barra em pontal). Por conta desse comportamento do fluxo esse padrão de canal apresenta grande mobilidade, cujos efeitos podem ser avaliados na planície fluvial, onde está o registro do antigo canal (Silva, 2007).

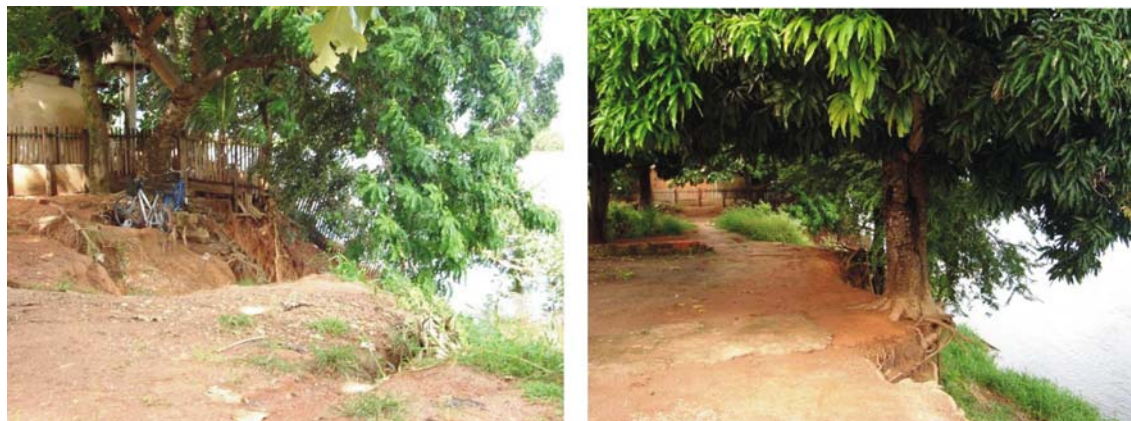
Figura 3 - Erosão laminar na área estudada e o fundo do lote 6 (Figura do lado direito) onde podem ser observadas as conseqüências da erosão marginal e o rio Paraguai (Fonte: Silva, 2007).

Além da erosão ocasionada pela ação do rio, há ainda a aceleração do processo de erosão laminar, ocasionado pela ação de enxurradas. Isso contribui para que a margem do canal se aproxime cada vez mais da área urbana, haja vista que em alguns pontos a margem do canal se encontra a menos de 6 metros do imóvel residencial situado no lote (Figura 3).
