Road safety in rural roads of two lanes Seguridad vial en carreteras rurales de dos carriles

R. García ^{1*}, L. Abreu *

* Universidad Central de Las Villas, Santa Clara, Villa Clara. CUBA

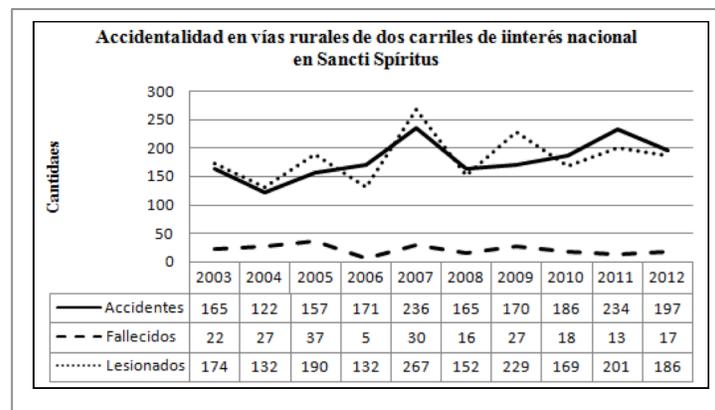
Según informes de la Comisión Provincial de Vialidad y Tránsito el promedio anual de accidentes, fallecidos y lesionados para las carreteras rurales de dos carriles de interés nacional en la provincia de Sancti Spíritus en el período comprendido entre los años 2003 y 2012, es de 190 accidentes, 18 fallecidos y 187 lesionados. En la Figura 1 se presenta el comportamiento por año.

El año con más problemas en la accidentalidad es el 2007, lo que está en correspondencia con el inicio de la recuperación de la circulación vehicular del territorio. Es el año de mayor cantidad de accidentes, accidentes con fallecidos y lesionados, y accidentes con lesionados, según la

Figura 1. Accidentalidad rural en Sancti Spíritus

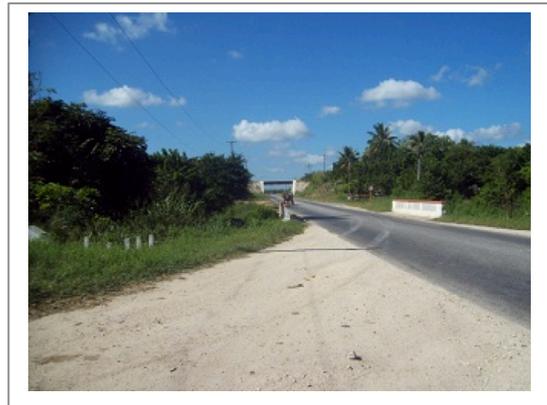
Determinación de los factores de riesgo. Los factores de riesgos detectados en el segmento 4 se describen a continuación un ejemplo de ellos se muestran en la Figura 2 y 3:

- Ausencia de la señalización horizontal
- Segmento no iluminado
- Superficie del pavimento deteriorada y desgastada
- Dificultad con el drenaje
- Velocidad de operación del segmento alta según el tipo de zona
- Paso superior del ferrocarril sobre la carretera
- Alto porcentaje de vehículos lentos en la composición vehicular, que obligan a maniobras peligrosas de adelantamiento
- Movimiento y circulación desordenada de los vehículos más vulnerable

Figura 2. Vista del segmento 4

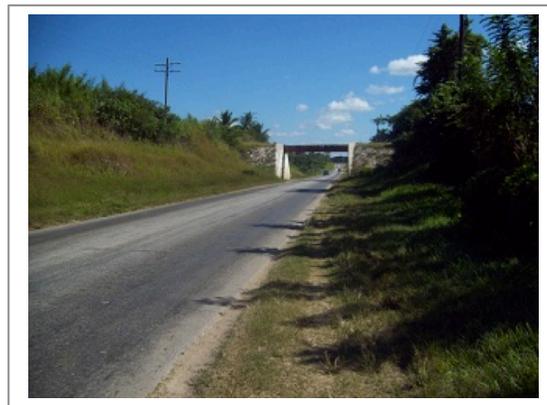
Figura 3. Vistas del segmento 4
