## LA PARROQUIA DE VALLE DE ALLENDE

CLARA BARGELLINI

Instituto de Investigaciones Estéticas, UNAM

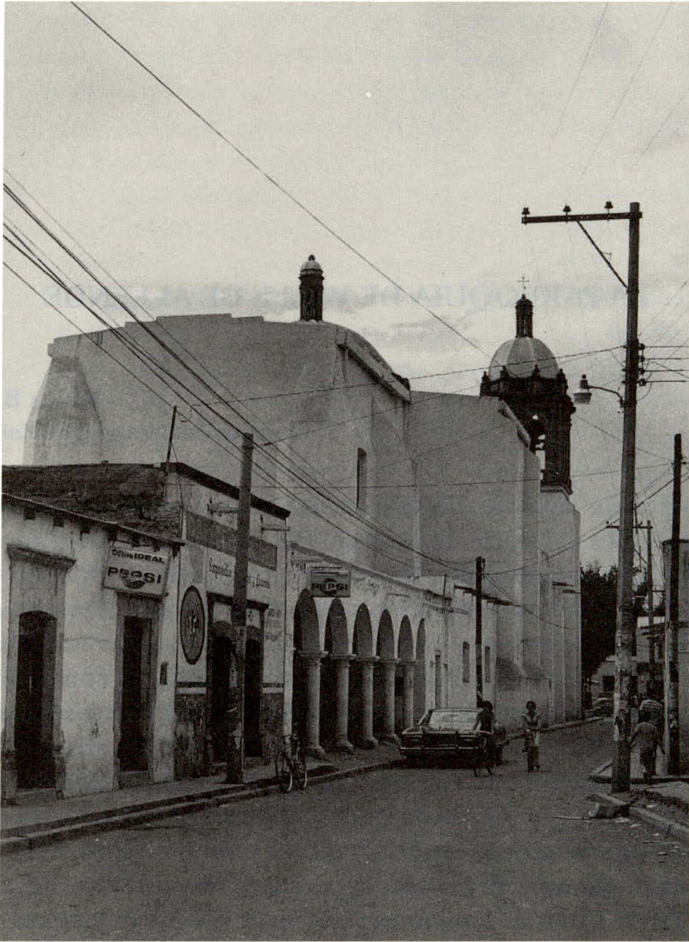
Fig. 20. Conjunto de la parroquia desde el sureste, la calle Cuauhtémoc. Foto: Clara Bargellini.

La parroquia de Valle de Allende es una de las construcciones virreinales más notables del norte de México. Por su tamaño y su gran volumen encalado, destaca entre todas las construcciones de su entorno (figs. 20, 21). Como en muchos otros lugares de origen colonial, la parroquia está frente a la plaza principal y dentro de un atrio en el que había una gran cruz de madera. Una reja metálica separa la iglesia del concurso ordinario de la vida cotidiana que se desarrolla en la plaza y en los otros edificios que la rodean. Algunos de éstos todavía tienen sus portales que suavizan la transición entre el espacio exterior y los interiores. Son contados los portales que se conservan en el norte de México, así que estas arcadas de Valle ameritan especial cuidado. Sin embargo, ni la iglesia se planeó originalmente junto con la plaza, ni los portales con la iglesia, como explica Chantal Cramaussel en este volumen y como veremos aquí con mayor detalle. Es decir, el conjunto es una aglomeración de elementos que fueron acomodados a lo largo de los siglos XVIII y XIX, de acuerdo con la poderosa tradición de vida urbana virreinal, para la cual la plaza mayor era el centro de cualquier poblado y la iglesia parroquial era su edificio más relevante. En muchos mapas coloniales las poblaciones se marcan con una iglesia, así como en la actualidad se señalan con un círculo o con una estrella. El hecho de encontrar que en Valle de Allende, a pesar de la azarosa historia del desarrollo del poblado y la consecuente ausencia de una planificación urbana unitaria, la iglesia parroquial esté frente a la plaza principal es un testimonio de la fuerza de esa tradición.

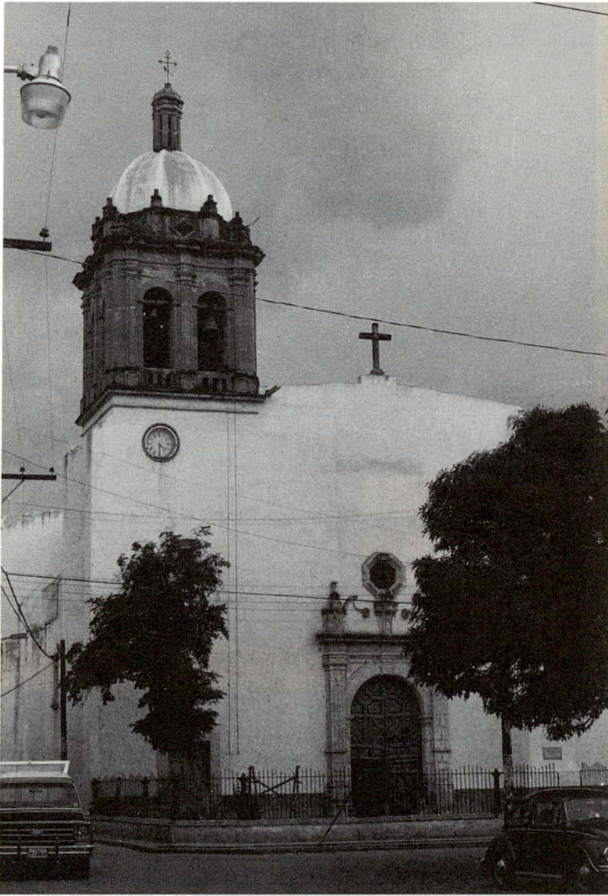
Fig. 21. Conjunto de la parroquia desde el noroeste. Foto: Clara Bargellini.

cuerpo con cupulín (fig. 21). El templo es muy largo, de siete tramos; el de la entrada que corresponde al coro y sotocoro, tres más de la nave, el crucero y dos tramos para el presbiterio (fig. 26). En planta se ve que las capillas alcanzan el ancho del crucero, formando así el equivalente de dos naves laterales, exceptuando los tramos de las portadas, que dan directamente a la nave principal. La apariencia maciza y ancha del exterior se debe precisamente a estas capillas y a la sacristía y oficinas junto al presbiterio.

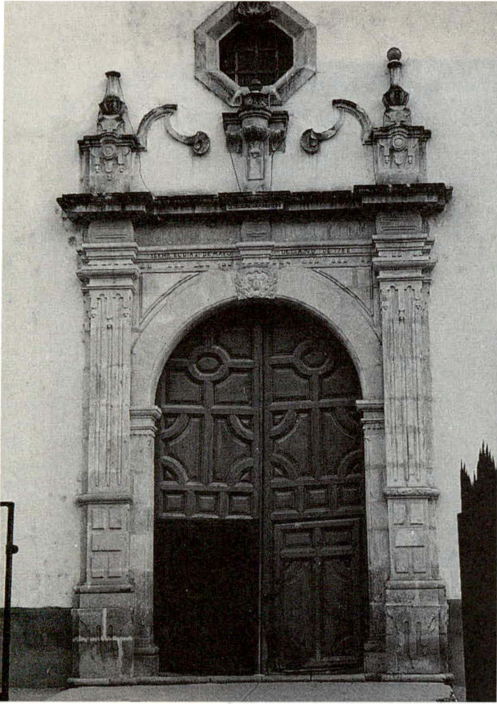
Fig. 24. Portada principal de la parroquia. Foto: Clara Bargellini.

Desde el exterior, el templo se presenta como un gran volumen rectangular. Se distingue de los demás edificios del poblado por su aislamiento, su altura, la ornamentación en piedra tallada alrededor de las tres portadas (figs. 24, 25) y por dos elementos que en la época virreinal, especialmente en el norte, sólo se daban en las iglesias de cierta importancia: la cúpula (figs. 22, 23) y la torre de cantera, en este caso de un

ficio de la parroquia actual lleva el registro de su propia historia. En el arquitrabe de la portada mayor se informa con toda claridad que “se empezó el día 2 de mayo del año de 1788” y en la cornisa se dice que “se dedicó día 6 de mayo de 1792” (fig. 24). La campana mayor en la torre llevaba grabada la leyenda “Nuestra Señora del Rosario 1788”, otras que vi en 1995, antes de que algunas fueran fundidas, tenían la fecha de 1791 (figs. 37 y 38) y en dos estaba la fecha de 1806.<sup>32</sup> Existe, además, el documento de entrega formal de la nueva iglesia al sacristán Ignacio Fernández de Rivera el 19 de mayo de 1800.<sup>33</sup> Según este escrito, el nuevo templo era de seis tramos y tenía crucero, cúpula con cuatro ventanas y linternilla, techo de vigas labradas, tres arcos en la nave y una torre con campanas; es decir, era la iglesia que ahora vemos. El cura en Valle de San Bartolomé desde el 22 de noviembre de 1788 era José Francisco de Ydo-yaga, quien estuvo hasta 1804.<sup>34</sup>

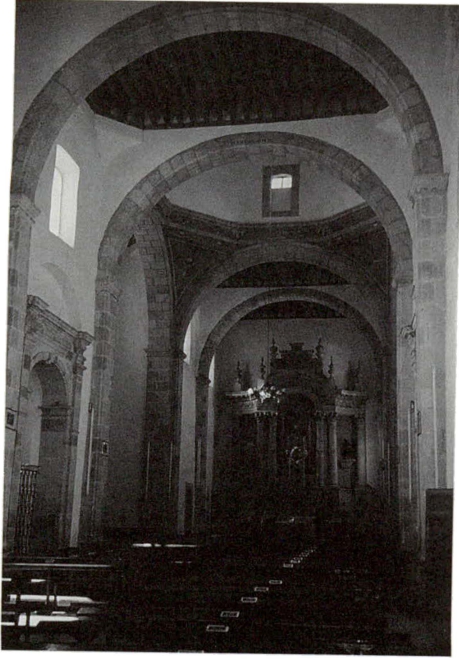
Fig. 27. Interior de la parroquia, vista hacia el altar mayor. Foto: Pedro Ángeles, Archivo Fotográfico IIE-UNAM.

El interior de la parroquia de Valle de Allende impresiona por su amplitud, correspondiente al volumen exterior, pero también por su altura y luminosidad (fig. 27). Marca las divisiones entre los tramos de la nave un juego de altos arcos de cantera. Entre ellos cada tramo está techado con una cubierta de vigas dispuestas paralelamente a la nave, es decir, perpendicularmente respecto a los arcos transversales que dividen los tramos del templo. Es como si la cubierta de la iglesia fuera conformada por una serie de trozos paralelos hasta dar el largo que se buscaba (fig. 28). Con este procedimiento fue posible construir una iglesia ancha sin utilizar vigas muy largas, y alta sin la necesidad de bóvedas costosas. La iluminación se logra directa e indirectamente por un doble registro de ventanas: en la parte alta de la nave central y en las paredes externas de las capillas. Aunque contribuyen a la iluminación, ni las ventanitas de la cúpula, ni la del coro aportan mucha luz en comparación con las ventanas de la nave.

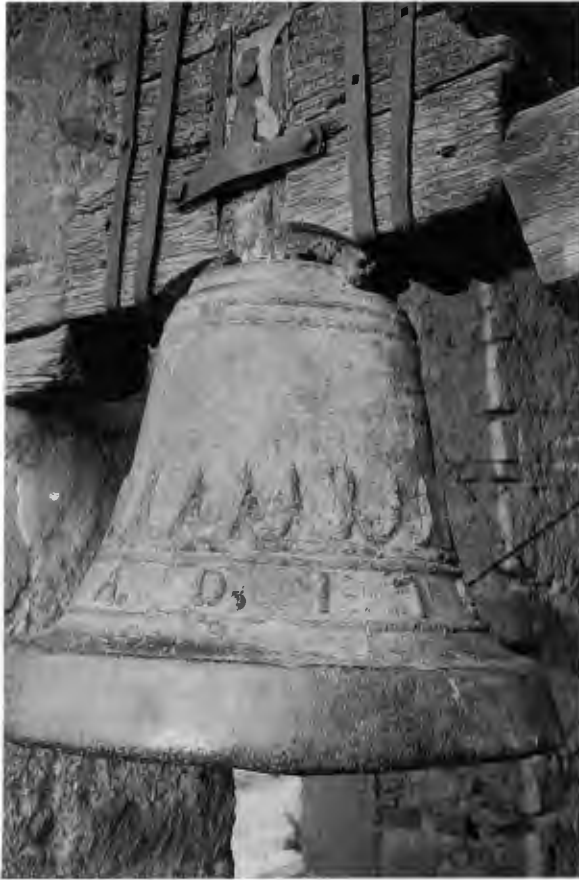
Fig. 37. Campana de la parroquia de 1791. Foto: Clara Bargellini.

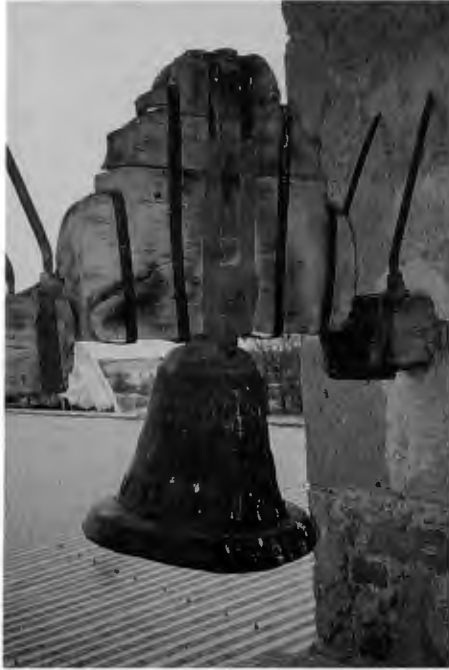
Fig. 38. Campana de la parroquia de 1791.  
Foto: Clara Bargellini.

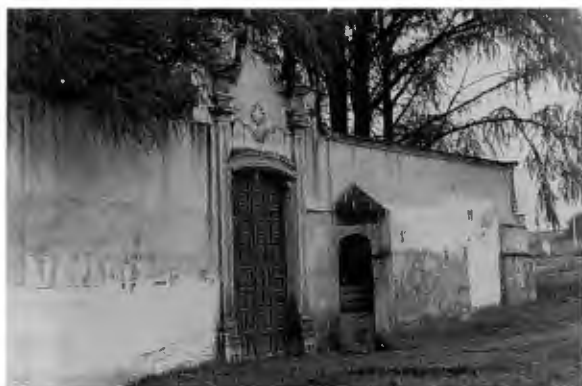
Fig. 39. Durango. Portada del ex ojo de agua atribuida a Nicolás Morín. Foto: Clara Bargellini.

Durango, pero que llegó a Chihuahua desde el Valle de San Bartolomé, donde, precisamente, estaba ocupado en la nueva parroquia. Hasta ahora no se han localizado documentos en Durango que lo mencionen, pero debe ser obra suya una portada (fig. 39) que ahora da acceso al ojo de agua, y que formaba parte de un edificio detrás de la catedral. Al derribarse la construcción hacia mediados de este siglo, se pudo salvar la portada. Exhibe el remate alto y la característica talla fina con repetición de molduras de las otras obras de Morín. Como muchos maestros novohispanos, Morín trabajaba con su hijo, de nombre Ignacio, quien también debe de haber participado en todas estas obras. Nicolás Morín
