Libs y limpieza con láser aplicada a la conservación de objetos rescatados de la corbeta HMS Swift

N. Pérez Zoloza, A. Orsetti^b y G. M. Bilmes^c

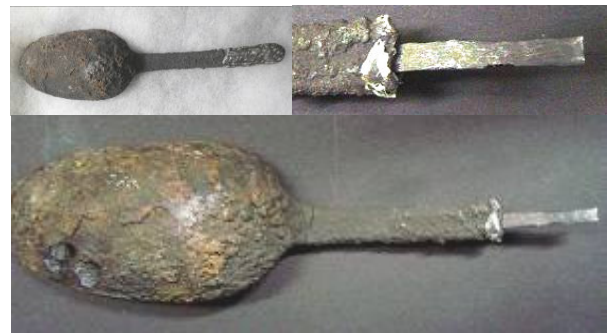
Figura 2. Detalle de la Cuchara N° 59 y espectros correspondientes a la concavidad y al eje del mango, donde se detallan las líneas características de los elementos constitutivos. Material: Plata y cobre.

En cuanto a los sustratos, los elementos más representativos que se encontraron en los distintos objetos fueron: Ag, Cu, Sn, Pb Zn, solos o combinados entre si. En las figuras 2-8 se muestran los objetos estudiados y su correspondiente espectro LIBS con las principales líneas características de cada elemento constitutivo.

Con la información obtenida se procedió a realizar las tareas de conservación y restauración de los objetos. En algunos casos como en el de las hebillas, el trozo de plata y el eje del mango de la cuchara N° 59 se realizó la limpieza con láser.^{4,5} La figura 5 muestra una hebillas antes y después de la limpieza con láser.

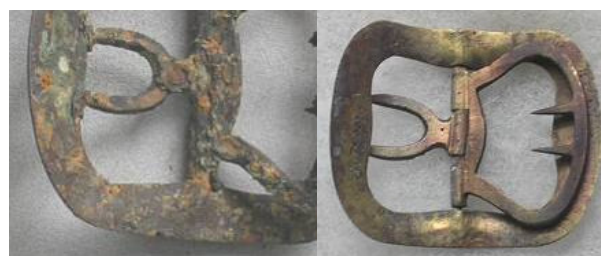
Figura 5. Limpieza con láser realizada a una hebillas. Antes (izq.) y después (der.) de limpiada.
