## La comunidad local en la valoración del patrimonio rural La escuela Francisco Arias en Lavalle

The local community in the appreciation of rural heritage.  
Francisco Arias school in Lavalle

Durá-Gúrpide, I. y Esteves M. J. (2020). La comunidad local en la valoración del patrimonio rural. La escuela Francisco Arias en Lavalle. *Revista de Arquitectura (Bogotá)*, 22(2), 12-23. <https://doi.org/10.14718/RevArq.2020.2281>

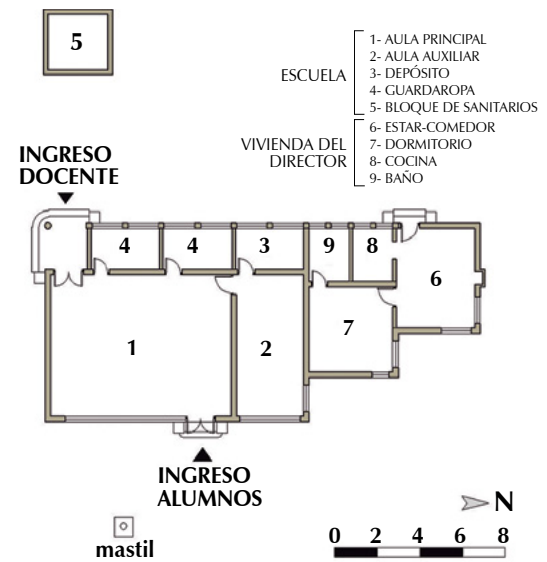
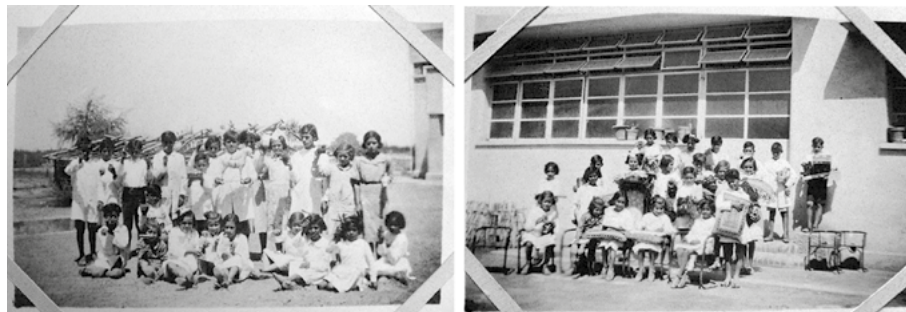
Figura 2. Fotografía del edificio en la época de su inauguración y dibujo de la planta de la escuela.  
Fuente: fotografía, LQS (1939), y elaboración propia, a partir del plano original. CC BY

Este prototipo se denominaba “de tercera categoría” y se caracterizaba por presentar una sola aula para las actividades educativas. Este prototipo fue el más empleado en su época, pues suponía la unidad básica escolar de la que derivaban los proyectos tipo de “segunda categoría” (3 aulas) y “primera categoría” (5 aulas), a los que se adhería un mayor número de aulas conservando las mismas características generales. Estas escuelas de tercera categoría tenían un aula con capacidad para 80 alumnos y vivienda anexa para el director. El aula tenía un espacio principal de grandes dimensiones (55 m<sup>2</sup>) y otros espacios complementarios asociados: un aula auxiliar contigua de menores dimensiones (20 m<sup>2</sup>) con depósito (6 m<sup>2</sup>) y 2 espacios laterales pensados como guardarropas (6 m<sup>2</sup> cada uno). La fragmentación del aula planteada respondía a las necesidades de la pedagogía activa, y estaba siendo promovida desde los principales foros de debate sobre arquitectura escolar. La vivienda para el maestro constaba de estar-comedor, cocina, dormitorio y baño (con un total de 43 m<sup>2</sup>). Este prototipo contemplaba también un bloque independiente que albergaba el sector de sanitarios de los alumnos y el tanque de agua, separación que respondía a razones higiénicas. El aula principal contaba con 2 accesos, el principal de los cuales se ubica hacia el este, por donde los alumnos ingresaban atravesando el espacio de recreo, y un acceso secundario ubicado en la esquina suroeste del edificio que utilizaba el maestro, como se muestra en la figura 2.

La escuela Arias se construyó con estructura de hormigón armado y muros de ladrillo, con el fin de garantizar su perdurabilidad y su resistencia al sismo. En la cubierta se recurrió a tirantes de pinotea y techos de caña, barro y chapa acanalada de zinc. La cubierta (con una pendiente del 10%) quedaba oculta tras el remate de los muros por el exterior, para alcanzar una resultante de volúmenes puros, que ocultaba los materiales del techo y su inclinación, como también se aprecia en la figura 2.

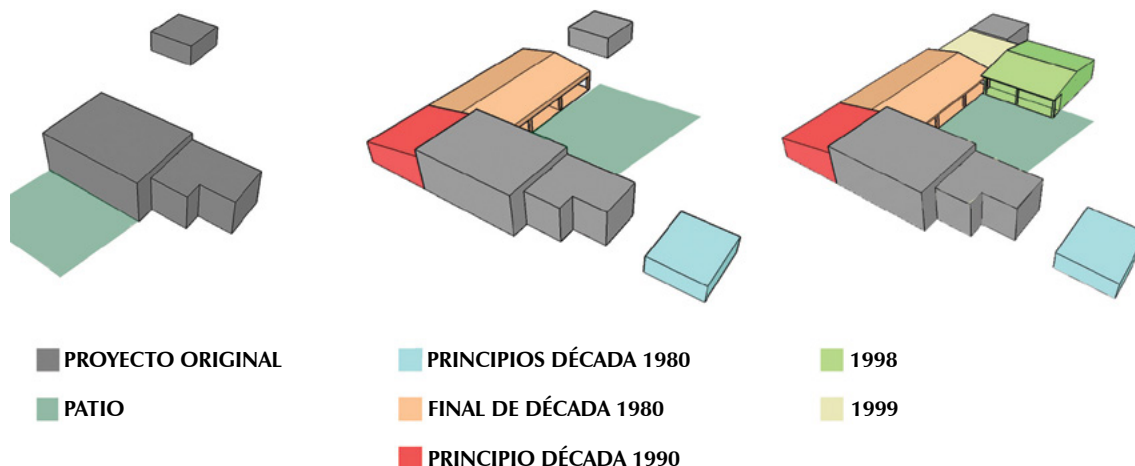
Figura 4. Infografía que representa las transformaciones del centro educativo en el tiempo.

El nuevo volumen se dispuso de forma independiente hacia el sector sur del predio, en posición perpendicular al edificio original de la escuela, según se esquematiza en la figura 4. El nuevo bloque de aulas construido no presentaba la misma resolución formal que el original, pues su altura, por ejemplo, era inferior, y su cubierta era inclinada con gran pendiente (aproximadamente, del 25%), lo cual también se muestra en la figura 4. Este bloque disponía de una galería orientada al norte que, aparte de servir como protección solar, incorporaba un espacio de juego cubierto al conjunto. Además, el bloque inicial de sanitarios se refaccionó como cocina, aprovechando las instalaciones sanitarias existentes, lo que permitió mejorar el servicio de la escuela.

A principios de la década de 1990 se construyó una nueva aula, que vincularía el edificio original con el nuevo bloque de aulas, para así consolidar la disposición de planta en “L” del conjunto, apreciable en la figura 4.
