DIAGNÓSTICO DA SITUAÇÃO DA CENTRAL DE TRIAGEM E COMPOSTAGEM COM ATERRO SANITÁRIO DURANTE A OPERAÇÃO E APÓS A DESATIVAÇÃO NO MUNICÍPIO DE PLANALTO-RS

DIAGNOSTIC OF THE SITUATION OF SCREENING AND COMPOSTING CENTRAL AS LANDFILL DURING OPERATION AND AFTER RETIREMENT IN THE MUNICIPALITY OF PLANALTO-RS

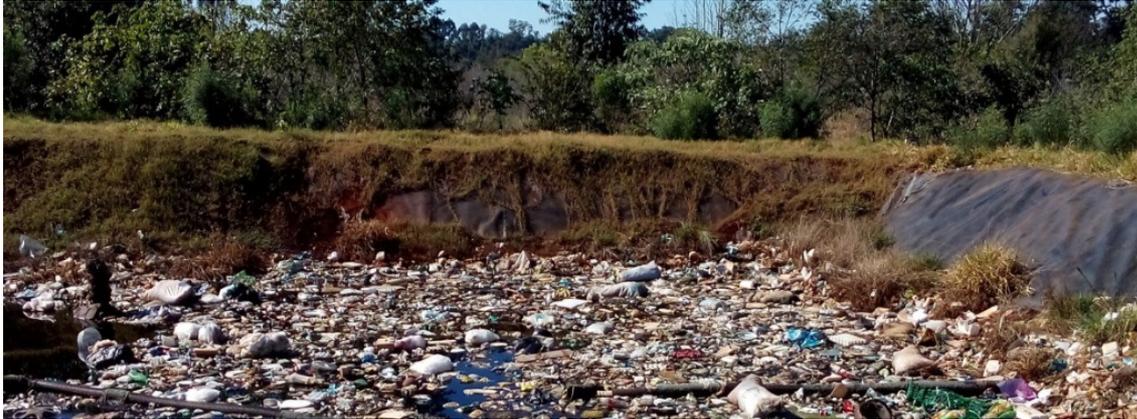
Impermeabilização da base e laterais: o aterro sanitário possui impermeabilização da base e laterais com geomembrana com espessura de 1,5 mm (Figura 2). A geomembrana é um dos tipos de impermeabilização geossintéticas mais comuns empregados em aterros sanitários, e tem como função bloquear a infiltração de fluídos, sejam eles líquidos ou gases (VERTEMATTI, 2004).

Figura 2- Impermeabilização da base e laterais do aterro com geomembrana.

De acordo com a NBR 13.896 (1997), o aterro sanitário deve possuir uma camada impermeabilizante na superfície inferior, ser construída com materiais de propriedades químicas compatíveis com o resíduo, e ter espessura suficiente e resistência, de modo a evitar rupturas devido a pressões, sendo que a mesma deve ser instalada de forma a cobrir toda a área, para que o resíduo ou o líquido percolado não entre em contato com o solo natural.

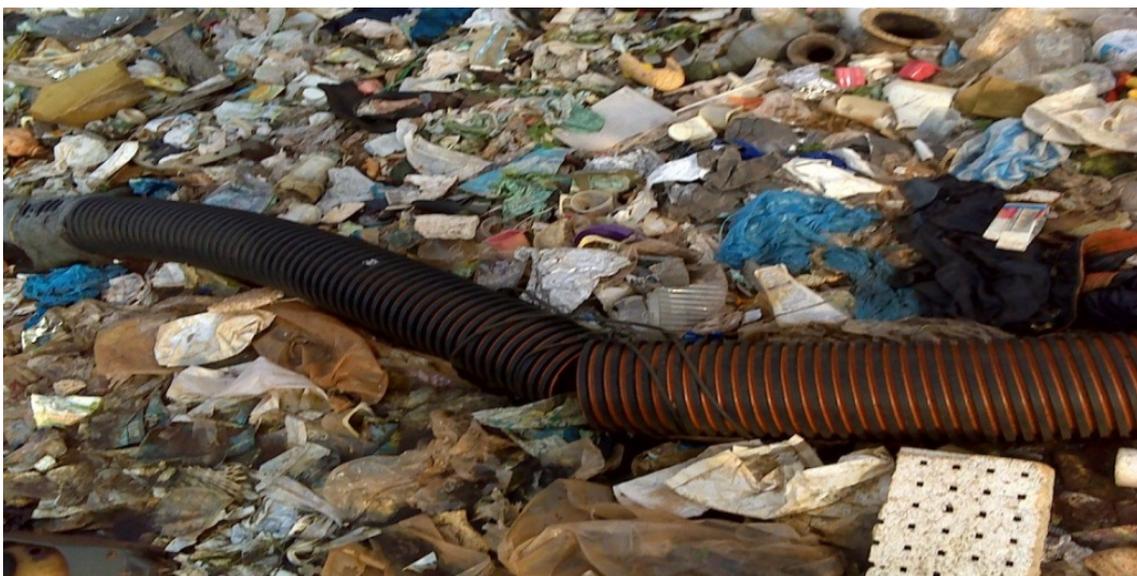
Drenagem: o aterro possuía drenagem do líquido percolado para posterior tratamento, mas a mesma encontrava-se em condições inadequadas, com formação de lâmina de líquido percolada e obstrução em alguns pontos, como pode ser observado na Figura 3.

Figura 3- Drenagem do líquido percolado em condições inadequadas.

De acordo com a NBR 13896 de 1997, o sistema de drenagem para a coleta e a remoção de líquido percolado do aterro deve ser: a) instalado imediatamente acima da impermeabilização; b) dimensionado de forma a evitar a formação de uma lâmina de líquido percolado superior a 30 cm sobre a impermeabilização; c) construído de material quimicamente resistente ao resíduo e ao líquido percolado, e suficientemente resistente

a pressões originárias da estrutura total do aterro e dos equipamentos utilizados em sua operação; d) projetado e operado de forma a não sofrer obstruções durante o período de vida útil e pós-fechamento do aterro.

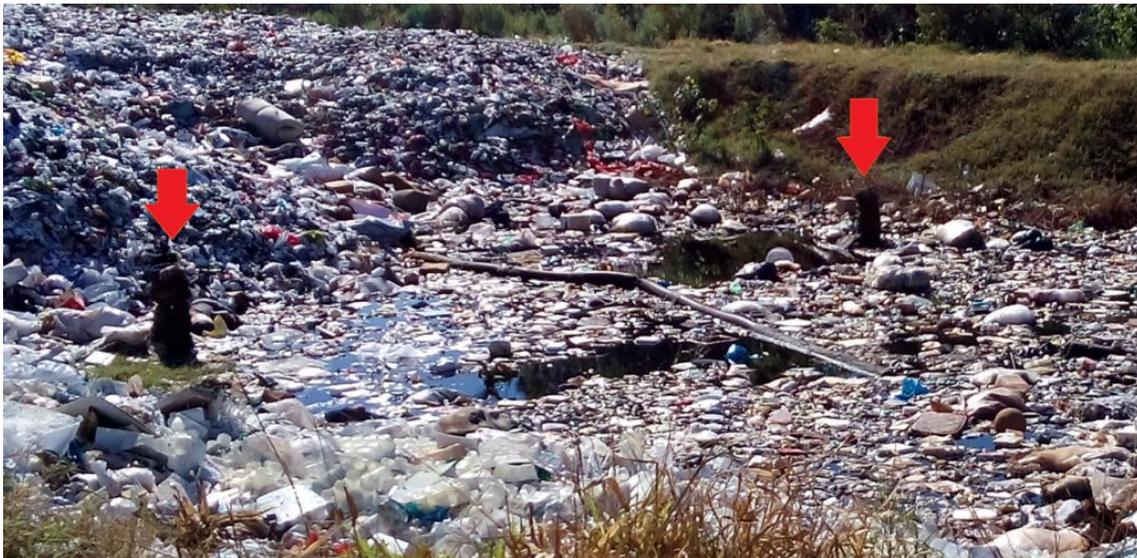
Drenagem dos gases: os gases gerados pela decomposição dos resíduos eram drenados através de um sistema constituído por drenos verticais que eram perfurados e revestidos com britas, sendo que os gases eram então drenados e não queimados, gerando assim maus odores e liberação de metano e gás carbônico para a atmosfera (Figura 4).

Figura 4 - Sistema de drenagem utilizado pelo empreendimento.

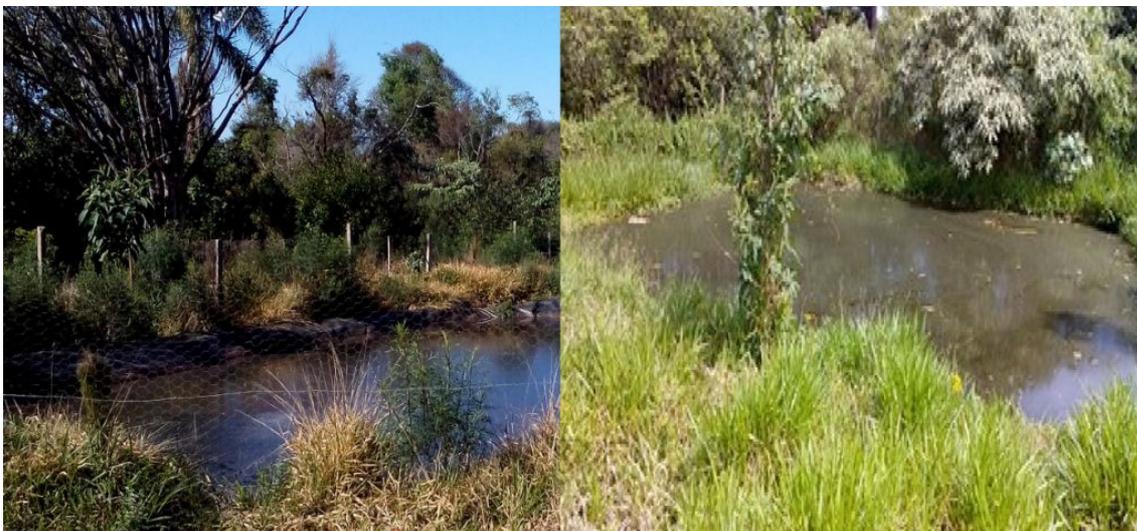
Tratamento do Lixiviado: o lixiviado do aterro sanitário era drenado para duas lagoas de estabilização impermeabilizadas (Figura 5), mas que, devido a erros de dimensionamento ou falta de monitoramento, o lixiviado acabava transbordando, principalmente em dias de chuva, tendo-se a possibilidade de contaminação do solo e os recursos hídricos, já que não eram realizadas monitoramento das concentrações dos compostos presentes no líquido percolado.

Figura 5: Lagoas de estabilização antes (esquerda) e depois (direita) da desativação da área.

De acordo com a NBR 13.896 de 1997, o sistema de tratamento de líquidos percolados do aterro deve ser projetado, construído e operado de forma que seus efluentes atendam aos padrões de emissão e garantam a qualidade do corpo receptor, atendendo aos padrões exigidos pelo CONAMA n° 357 de 2005, que dispõe sobre a classificação dos corpos de água e diretrizes ambientais para o seu enquadramento, bem como, estabelece as condições e padrões de lançamento de efluentes, os quais devem ser monitorados pelo menos quatro vezes ao ano.

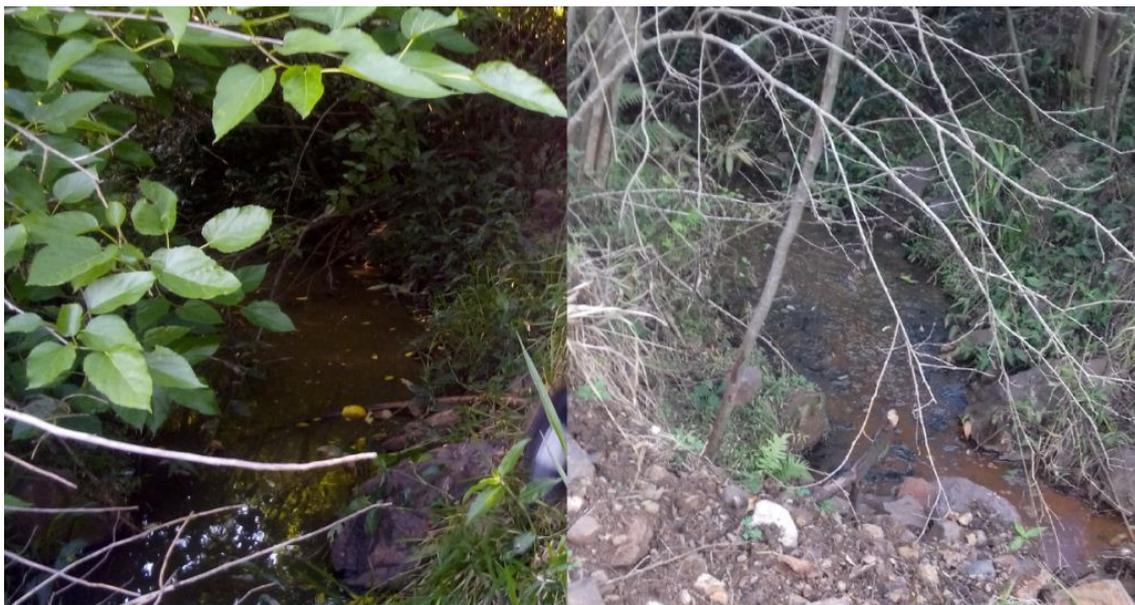
Proximidade da área com nascentes e águas superficiais: dentro da área do aterro tem-se uma nascente, onde se fez uma represa com água para dessedentação de animais que vivem soltos dentro do aterro e ainda um córrego com características de ambiente lântico, que é definido como um ambiente de água parada, com movimento lento ou estagnado (CONAMA, 2005). Este apresenta ainda, característica de intermitência, ou seja, só possui água nos períodos de chuva na região, com uma profundidade média 40 cm e largura média de 1m (Figura 6). Além disso, a área do aterro possui dois pontos com alagamentos, caracterizados como banhados d'água ou áreas úmidas, que são definidas por OLIVEIRA et al., (2007), como áreas alagadas permanente ou temporariamente, conhecidos na maior parte do país como brejos.

Figura 6: Córrego iniciado dentro da área do aterro sanitário, antes (esquerda) e após (direita) a desativação da área.

Como observado, há córregos, nascentes e áreas alagadas num raio de 100 metros do perímetro do aterro, o que o caracteriza como fonte potencial de contaminação das águas superficiais, caso o chorume gerado não receber destinação e tratamento adequado (TRZCIALKOSKI; VIVIAN JUNIOR; MOROZINI, 2012). De acordo com os mesmos autores, há a possibilidade de contaminação das águas com cargas orgânicas muito elevadas, alterando os ecossistemas aquáticos e sua qualidade, conseqüentemente, causando um grande impacto ambiental de difícil recuperação.

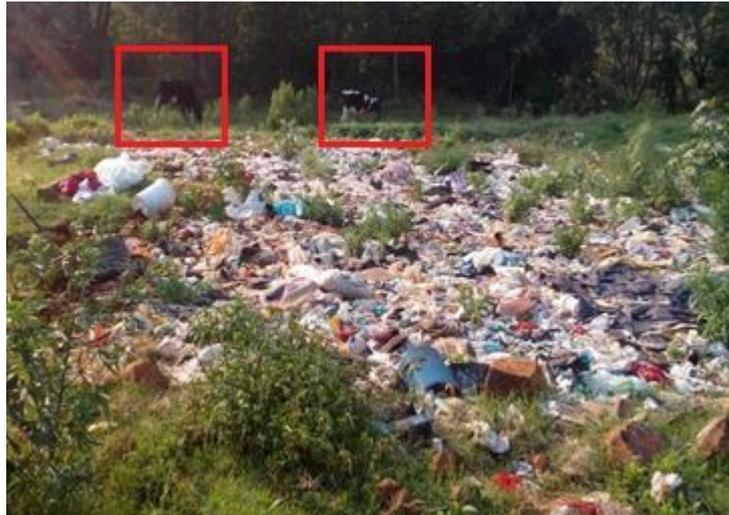
Assim, quando analisadas a presença de animais e pessoas, sendo que a Central de Triagem e Compostagem com Aterro Sanitário está localizada a 2 km do centro da cidade, na 1ª Secção do município, onde há aproximadamente 100 metros da área começam as residências, tendo-se um núcleo populacional de 6 residências, as quais estão susceptíveis a grandes influências e impactos do aterro sanitário devido a proximidade dos mesmos. De acordo com a Figura 7, pode-se observar a existência de animais que se encontravam soltos durante a visita à área.

Figura 7 - Existência de animais soltos na área do empreendimento.

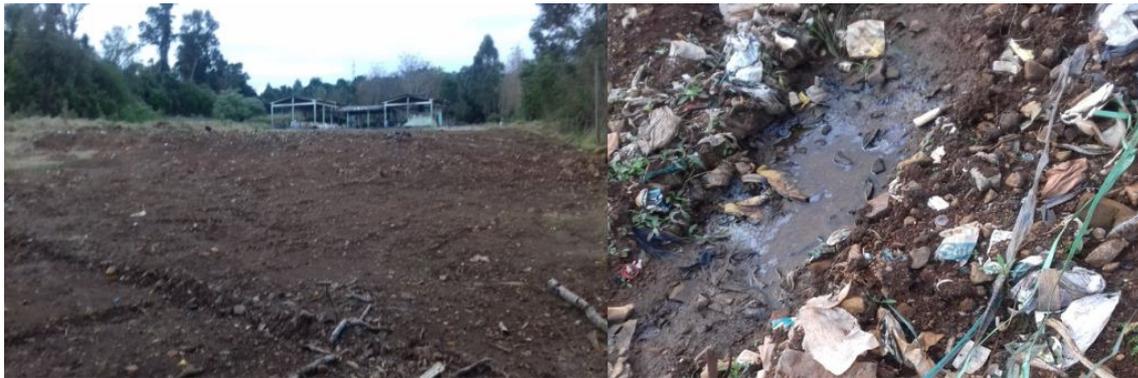
A área após a desativação recebeu apenas um aterramento, sendo essa de pequena espessura, onde se verifica a presença de resíduos e lixiviado proveniente da decomposição dos mesmos (Figura 8), não existindo um plano de recuperação e monitoramento da área degradada com proposição de uso futuro da mesma e seu respectivo cronograma de execução.

Figura 8 - Aterramento como meio de recuperação da área (esquerda) e presença de resíduos e geração de líquido percolado na área após a desativação (direita).

A desativação dessas áreas deve ser seguida de um Plano de Recuperação, que deve conter as características da área, dos resíduos recebidos e a definição do uso futuro do solo, a qual irá ser essencial para definição do tipo de recuperação aplicável. O método de recuperação adotado para o estudo em questão, o aterramento, é insuficiente para atenuação dos riscos ambientais e para a saúde pública, devido a esse método não evitar os impactos ambientais gerados pelo lixiviado.
