# Modelación computacional y análisis cualitativo de fallas en el estudio de la vulnerabilidad de torres atirantadas de telecomunicaciones

**Caso de estudio: falla de la torre Jacán**

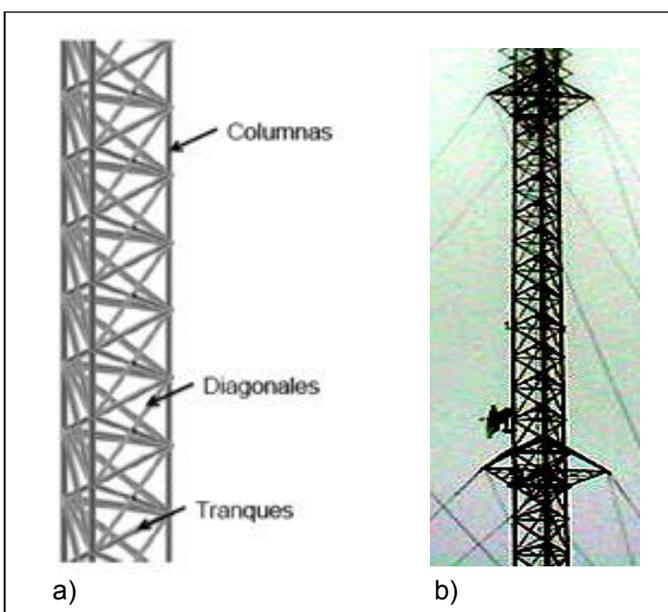
Fig. 2. a) Elementos componentes del fuste; b) Antitorsos.

De las torres falladas se pudo reconocer que el mayor índice estaba dentro de las torres atirantadas, comprobándose que de las trece torres falladas, nueve eran de este tipo aunque con diferentes modelos. En estos casos se observó que las torres falladas tenían varios niveles de cables, así como presencia de sistemas antitorsos en algunos casos. La cantidad observada de niveles mínimos de cables fue de 3 y la máxima de 6, no encontrándose relación entre la altura de la torre y la cantidad de niveles. Tampoco se observó relación entre la cantidad de antitorsos y la altura de la torre. Todas las torres falladas presentaban al menos un nivel de antitorsor.

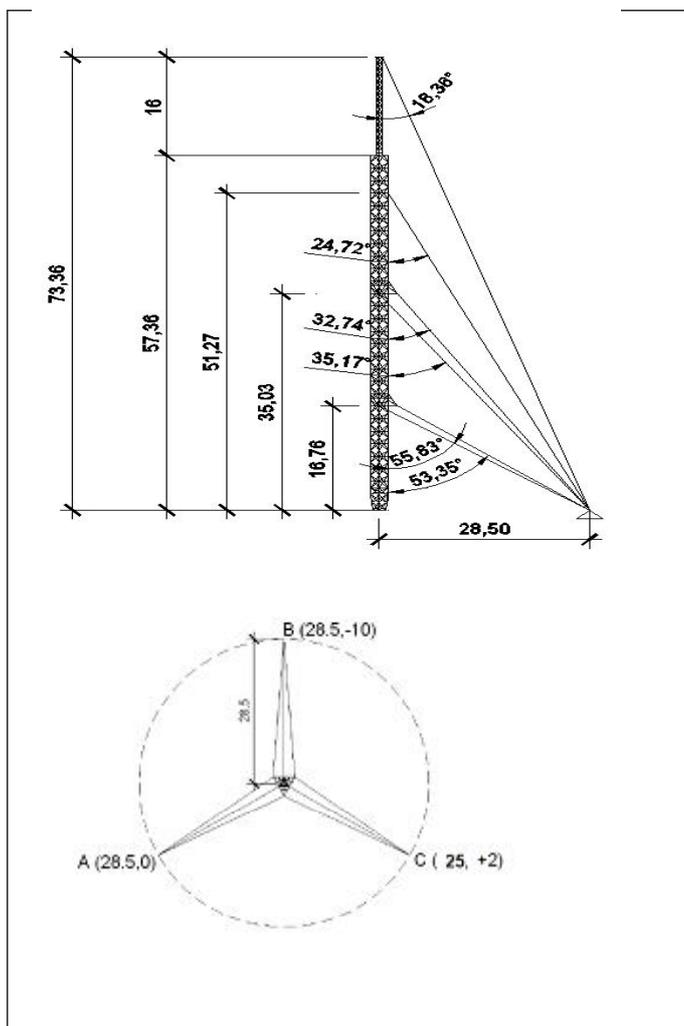
Fig. 3. Disposición de los anclajes de la torre Jacán en coordenadas ( $\phi$ ;  $z$ ).

Una de las torres falladas cuyo estudio cualitativo fue llevado a cabo, fue la torre ubicada en la loma de Jacán, Matanzas y su colapso se produjo en el año 2001 como consecuencia del paso del huracán Michelle. Anteriormente, una torre ubicada en el mismo lugar había colapsado en décadas pasadas según datos de archivo. Se desconocen las características de dicha torre por lo que el estudio se centró en la última torre caída cuyos datos se pudieron recolectar. Esta torre estaba situada al norte de la provincia de Matanzas, a una altura de 99 m sobre el nivel del mar. Era una torre atirantada de con un fuste de sección triangular conformado por columnas, tranques y diagonales, (figura 2a). La torre presentaba una altura total de 73,36 m sobre el nivel del terreno construida en la década del 80. La misma contaba con cuatro niveles de cable a diferentes alturas, de los cuales dos eran antitorsos (figura 2b) y dos eran cables simples. Todos los cables convergían a un solo anclaje por cada eje radial. Los tres anclajes de la torre (A, B, y C), tenían la misma composición de cables y de herrajes para su fijación. Los tres anclajes (A, B y C) se encontraban separados a  $120^\circ$  uno del otro en planta, dos de ellos (A y B) estaban a una distancia de 28,5 m de la base de la torre y el restante a 25 m, lo que muestra una ligera asimetría en planta. Los anclajes también estaban dispuestos de manera asimétrica en el plano vertical, ya que uno se encontraba al mismo nivel de la base de la torre (A), el segundo a 10 m por debajo (B), y el tercero a 2 m por encima (C). Ver figura 3.

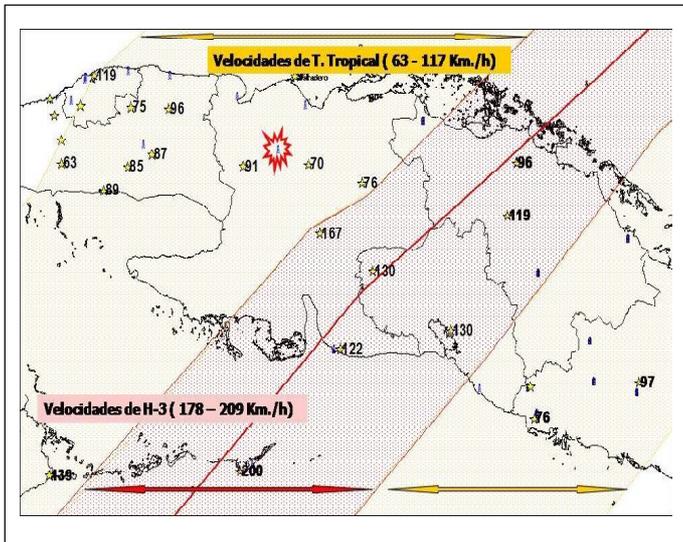
Fig. 4. Trayectoria de Michelle, estaciones meteorológicas y ubicación de la torre Jacán.

estimado por topografía local, con lo que se estimó la velocidad en el momento de la falla a 10 m de altura sobre la torre como de 144 km/h.
