# COMENTARIOS RELATIVOS AL TIPO DE FALLA EN LOS MUROS DE CONCRETO DE EDIFICIOS CHILENOS EN EL SISMO DEL 27 DE FEBRERO DE 2010

Ángel San Bartolomé, Daniel Quiun y Wilson Silva<sup>1</sup>

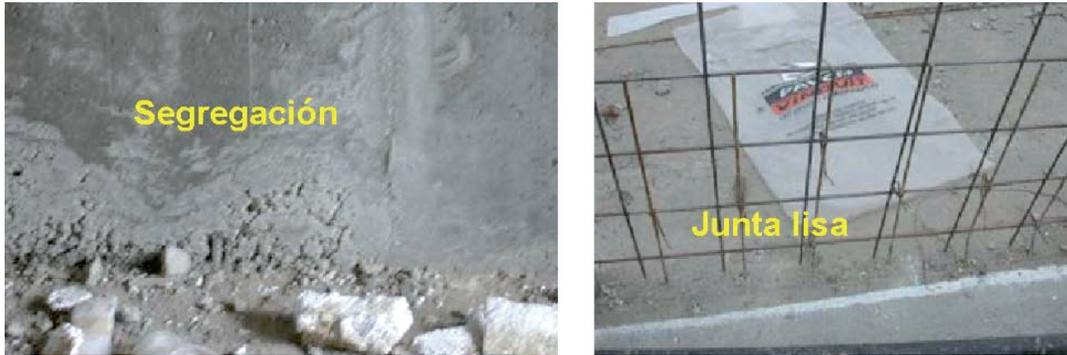
Por lo general, este tipo de falla es una derivación de la falla por flexión, producida al conectarse las dos grietas formadas por flexión en ambos extremos del muro (Fig. 6. Edificio Central Park). Esta falla se produce generalmente en las juntas de construcción del muro (Fig. 9); se agrava cuando existe segregación del concreto, cuando las juntas son lisas o cuando los traslapes del refuerzo vertical son realizados en la misma sección transversal (Fig. 10). También, cuando se diseña al refuerzo vertical sólo por flexión, sin considerar que en simultáneo actúa la fuerza cortante, adoptando sus valores máximos al mismo instante durante el sismo (Ref. 7).

**Fig. 10.** Algunas de las causas de la falla por deslizamiento.

Un estudio experimental realizado por San Bartolomé *et. al.* (Ref. 7) para controlar la falla por deslizamiento, indicó la necesidad de adicionar al refuerzo vertical requerido por flexión, espigas en las juntas de construcción, diseñadas para absorber la fuerza cortante asociada al mecanismo de falla por flexión, considerando que el momento flector y la fuerza cortante actúan en simultáneo, alcanzando sus valores máximos al mismo instante. Esta propuesta es diferente a lo especificado por la Norma E.060 peruana (Ref. 9), donde se reutiliza a las barras verticales requeridas por flexión para soportar el corte-cizalle. La aplicación de esta propuesta en los edificios chilenos, habría controlado la falla horizontal por esfuerzo cortante en su zona central superior.

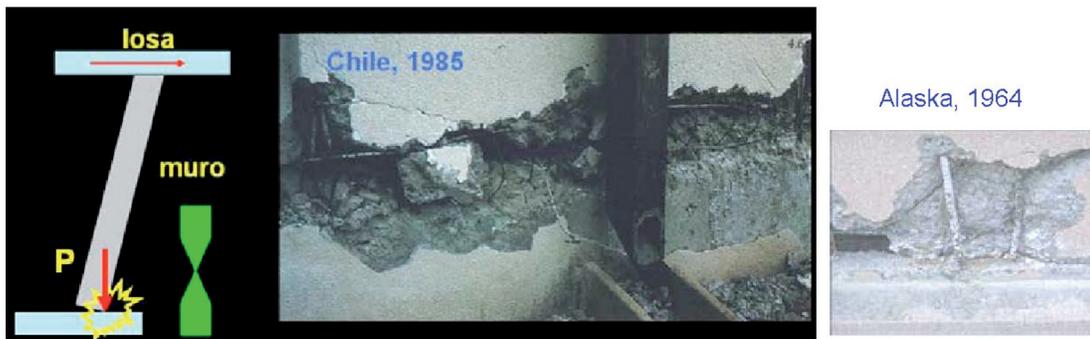
La falla por deslizamiento es muy peligrosa, porque una vez formada ésta, la losa de techo arrastra al muro en la dirección transversal a su plano, haciéndolo girar en torno al borde longitudinal del plano de falla (Fig. 11). Por tanto, la carga de gravedad ( $P$ , en la Fig. 11) se concentra en ese borde triturándolo y formando una falla en forma de reloj de arena, con la consecuente reducción de la sección transversal y el posible pandeo del refuerzo vertical interno por efectos de la carga de gravedad, o su posible falla por cizalle.

**Fig. 11.** Consecuencias de la falla por deslizamiento.

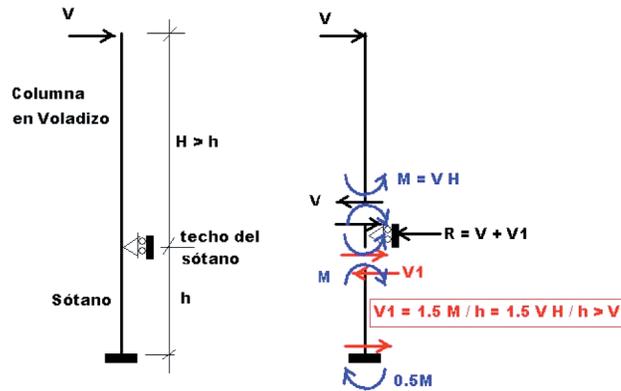
En la Fig. 14 se analiza en forma ilustrativa una columna, restringida de desplazarse en el nivel del techo del sótano. La columna está sujeta a una carga lateral  $V$ , en su extremo superior, que genera un momento flector  $M=VH$ , a nivel del techo del sótano. Este momento decrece en 50% en la base, ya que el factor de transporte (Método de Cross) es de  $\frac{1}{2}$  (en muros debe incluirse la deformación por corte). Por equilibrio, puede obtenerse la fuerza cortante en la zona del sótano:  $V_1 = 1.5 M/h = 1.5 VH/h$ , que resulta mayor que  $V$ . Si se hubiese efectuado el análisis sin la restricción mencionada, entonces se tendría:  $V_1=V$ , y el diseño por corte-fricción se hubiese hecho con una fuerza cortante ( $V$ ) inferior a la que en realidad actúa ( $V_1$ ), lo que provocaría la falla por corte-fricción.

En el supuesto que la columna de la Fig.14 tuviese 10 pisos y un sótano, todos de igual altura  $h$ , entonces:  $H=10 h$ , y  $V_1=1.5xVx10h/h=15V$ ; es decir,  $V_1$  excedería en 15 veces a  $V$ . No es así, porque: 1) La fuerza aplicada  $V$ , se distribuye triangularmente a lo largo de la altura. 2) Existen vigas y losas en cada nivel. 3) Debe incluirse la deformación por corte en el cálculo del factor de transporte. 4) La restricción que ofrece el suelo al movimiento en el nivel del techo del sótano, debería simularse con un apoyo elástico (resorte) que permita el desplazamiento lateral y no con un apoyo fijo.

**Fig. 14.** Análisis de una columna restringida de desplazarse en el nivel del techo del sótano.

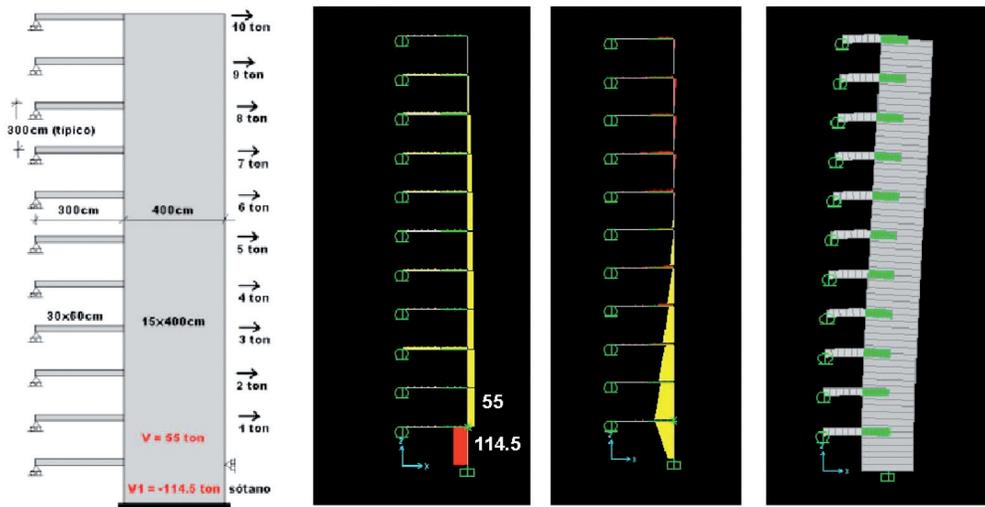
Por ejemplo, para la estructura mostrada en la Fig. 15, donde se ha supuesto de manera simplificada que las vigas (de 30x60 cm) tienen su punto de inflexión al centro de su longitud y la sección del muro es 15x400 cm, con una distribución triangular de fuerzas horizontales y considerando la deformación por corte, la fuerza cortante en el primer piso es  $V=55$  ton, mientras que en el sótano resulta  $V_1=114.5$  ton  $\approx 2V$ .

**Fig. 15.** Análisis de un muro restringido de desplazarse en el nivel del techo del sótano. Diagramas de fuerza cortante; momento flector y configuración deformada.

Muchos ingenieros analizan sísmicamente a los edificios suponiendo que los techos de los sótanos se encuentran restringidos de desplazarse lateralmente y otros consideran que no existe tal restricción. La aplicación de ambos criterios en un mismo edificio, conduce a una variación significativa en la magnitud de la fuerza cortante actuante en los muros del sótano, incrementándola cuando se restringe el desplazamiento lateral. Como el sismo chileno produjo fallas por corte y flexión en muchos muros de sótanos, se recomienda incluir en el modelo estructural la interacción suelo-muro de sótano mediante apoyos elásticos.
