# REHABILITACIÓN DE EDIFICIO AFECTADO POR EL TERREMOTO DEL 16 DE ABRIL DE 2016 DE ECUADOR EN LA ULEAM

## REHABILITATION OF BUILDING AFFECTED BY THE ECUADOR S EARTHQUAKE OF 16 APRIL 2016 IN THE ULEAM

R. Aguiar\*, F. Del Castillo\*\*, J. Mizobe\*\*\*, P. Mendoza\*\*\*\*

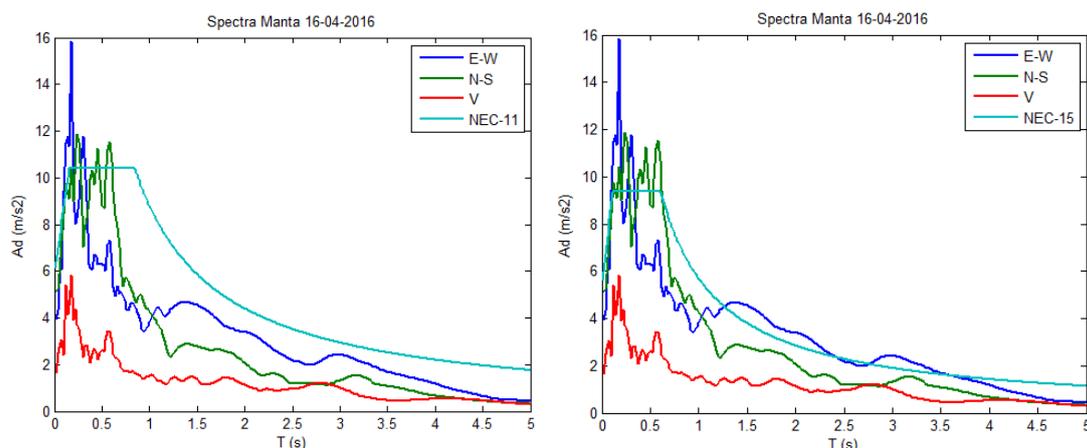
**Figura 2.** Espectros obtenidos en la ciudad de Manta, durante el terremoto del 16 d abril de 2016, y espectros de la Norma Ecuatoriana de la Construcción NEC-11 y NEC-15.

El registro de Manta fue obtenido en un perfil de suelo tipo C, del NEC-15 [4], correspondiente a un suelo con una alta capacidad resistente a la compresión. Se aprecia que en la plataforma de aceleración constante las ordenadas espectrales del terremoto fueron más de 1.5 veces lo estipulado en las normativas sísmicas y en la rama descendente, existen varios rangos de períodos, en que superan las aceleraciones del NEC-15. Las aceleraciones espectrales máximas en Manta están alrededor de  $16 \text{ m/s}^2$  (1,6 g).

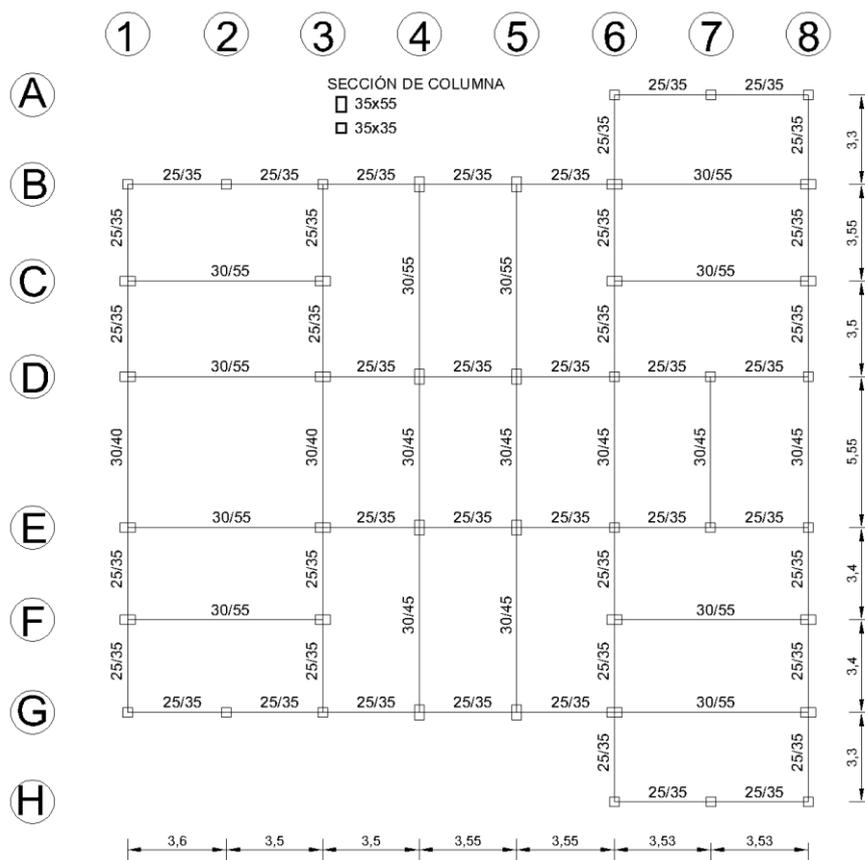
En la Figura 4 se presenta las dimensiones de las columnas y vigas que se tienen en la primera planta del Bloque Estructural uno. Se tiene dos tipos de columnas: de 35/35 cm, para cubrir luces menores a 4 metros y de 35/55 para luces mayores a 5 m, la orientación de las columnas es de tal forma que la mayor dimensión sea paralelo a la mayor luz con lo que se obtiene mayor inercia en la dirección de la luz más grande. Las vigas son descolgadas de 30/55 cm, en las de mayor luz y de 25/35 cm las de menor luz. Al comparar las dimensiones de vigas y columnas se concluye que fue proyectado con el criterio de columna fuerte-viga débil, acorde a la filosofía de diseño actual. El Bloque Estructural uno, es ligeramente irregular en planta y elevación. La cubierta de acero de lámina delgada está apoyada sobre vigas de hormigón armado.

El comportamiento estructural de este bloque fue satisfactorio considerando que la aceleración espectral máxima estuvo alrededor de los  $16 \text{ m/s}^2$  (ver Figura 2) y que para el rango de períodos cortos, sobrepasó las recomendadas por las normativas sísmicas de Ecuador de 2011 y 2015. Se consideró satisfactorio ya que no existió daño en los elementos estructurales como vigas y columnas, y daño moderado en las paredes construidas con bloques y ladrillo. En estas condiciones es de interés conocer las derivas de piso que se hallan con cada una de las componentes del espectro obtenido en Manta, para el terremoto del 16 de abril de 2016.

Figura 4. Vista Estructural de la primera planta de Bloque Estructural uno. Facultad de Informática.

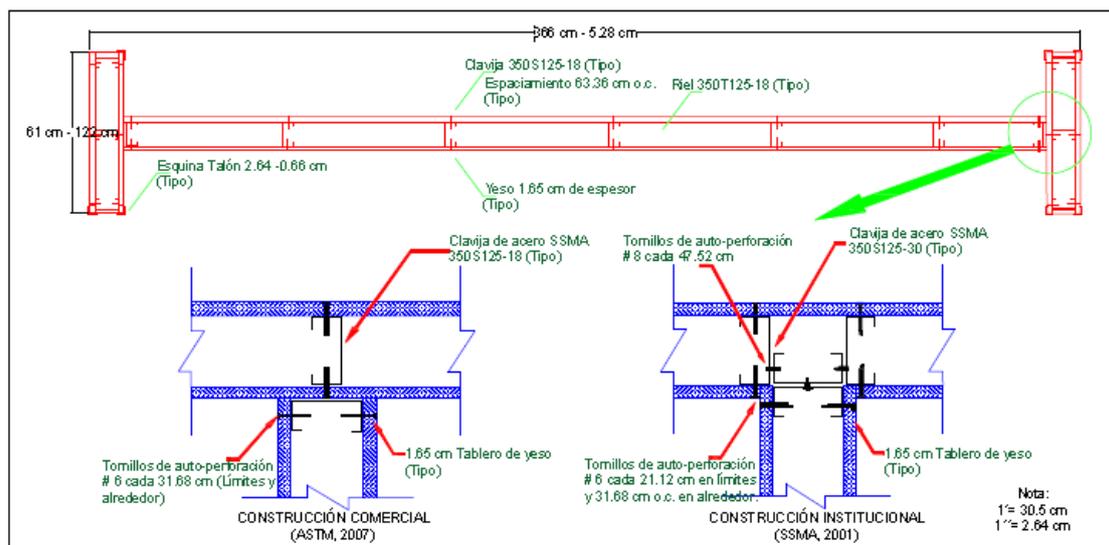
**Figura 10.** Detalles constructivos de las paredes con Gypsum. Fuente: Filiatrault [10]

El haber observado que no se está construyendo en forma adecuada las paredes de Gypsum, se decidió presentar aunque sea en una sola figura las recomendaciones que propusieron un grupo de investigadores de los Estados Unidos de Norte América, quienes investigaron el comportamiento de este material desde el 2008 al 2013 [10]. En la Figura 10 se presentan detalles de la forma en que se debe unir dos paredes ortogonales, al igual que especificaciones de los materiales utilizados y separaciones máximas permitidas.

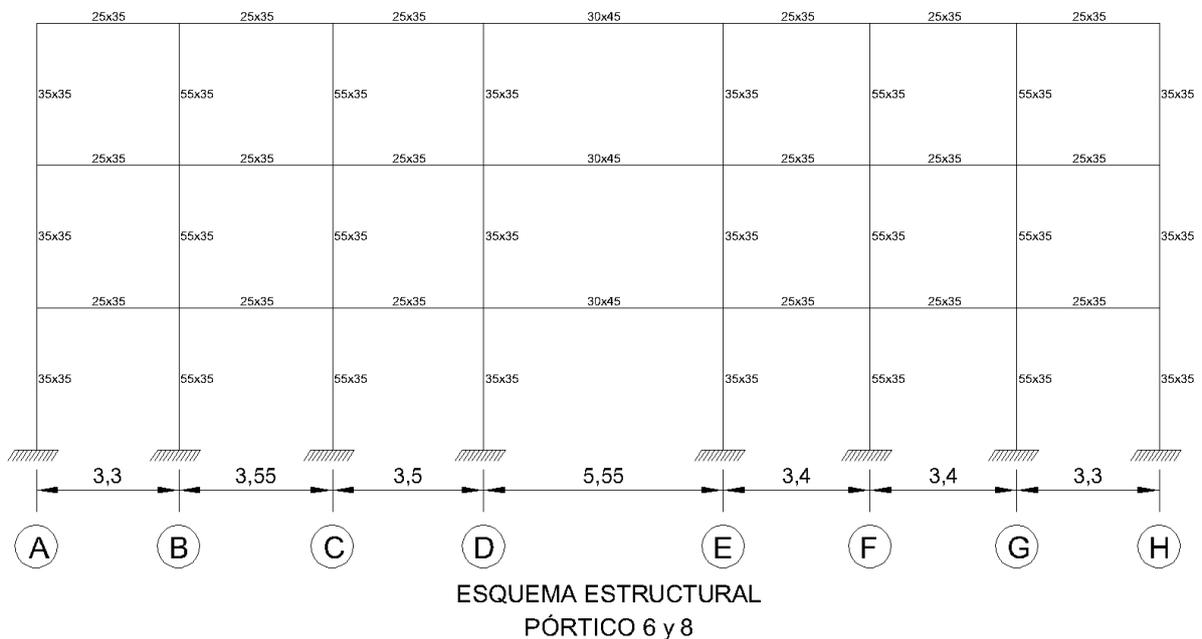
**Figura 13.** Pórticos en sentido longitudinal (6 y 8)

Se observa que las dimensiones de las columnas se mantienen en todos los pisos, en el caso de las columnas, son mayores a la dimensión mínima que recomienda el ACI 318 [11] que establece en 30 cm, y en el caso de las vigas cumple con la dimensión mínima de 25 cm. Por otro lado no existe problema de vigas cortas ya que la luz libre es mayor a 4 veces el peralte

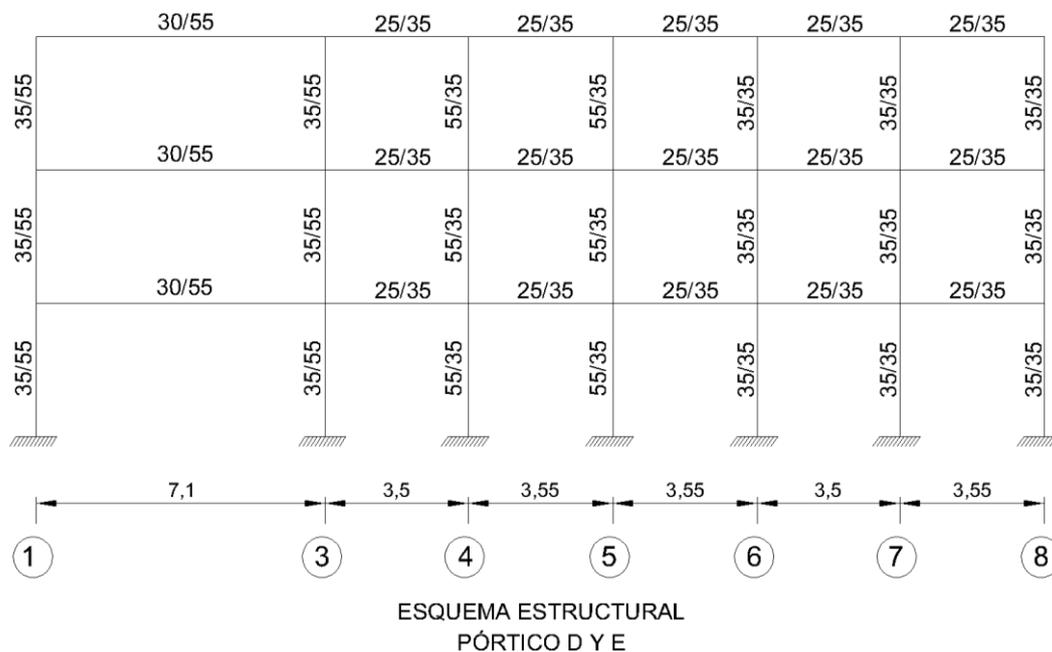
Figura 14. Pórticos en sentido transversal (D y E).

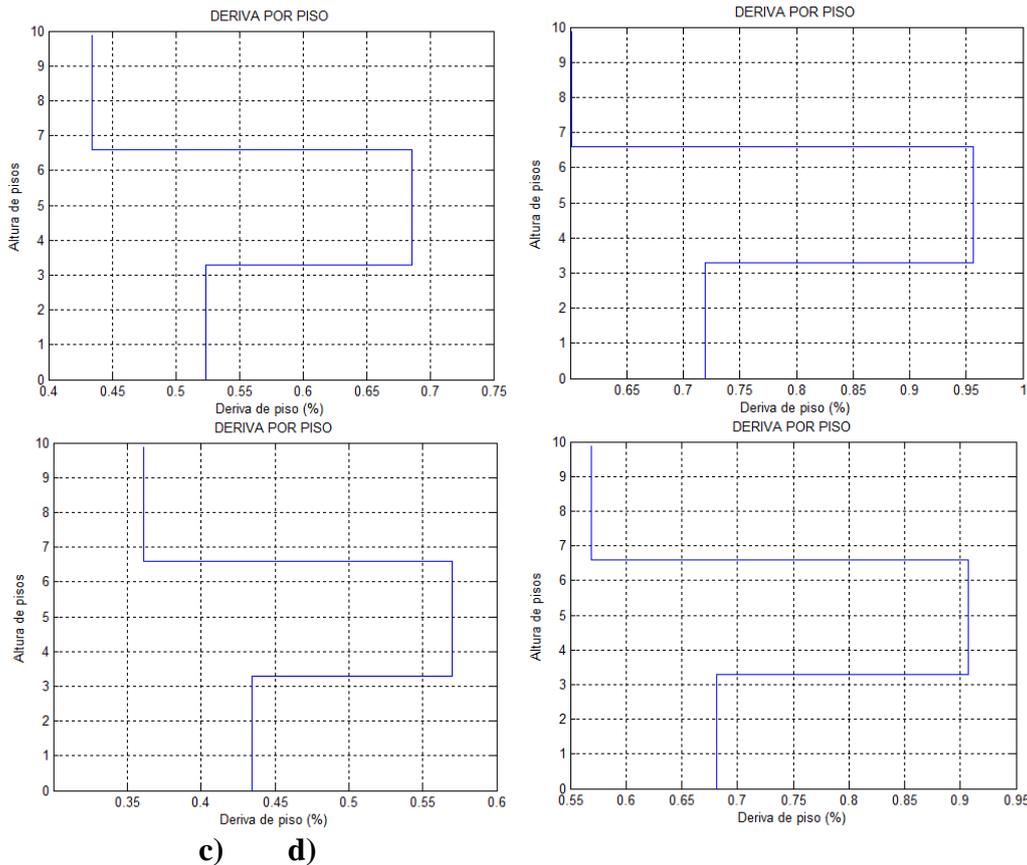
En la Tabla 1, se desglosan los desplazamientos laterales  $q$  y derivas de piso  $\gamma$  en porcentaje ante cada una de las componentes de movimiento del suelo. En la última fila se indica el período fundamental. La deriva máxima encontrada es 0,95% en el segundo piso, lugar donde se ocasionó más daño y es en el sentido transversal, aunque en el sentido longitudinal la deriva es un poco menor.

**Figura 15.** Derivas de piso de estructura original: a) Sentido transversal ante componente EW; b) sentido transversal ante componente NS; c) sentido longitudinal ante componente EW; d) sentido longitudinal ante componente NS.

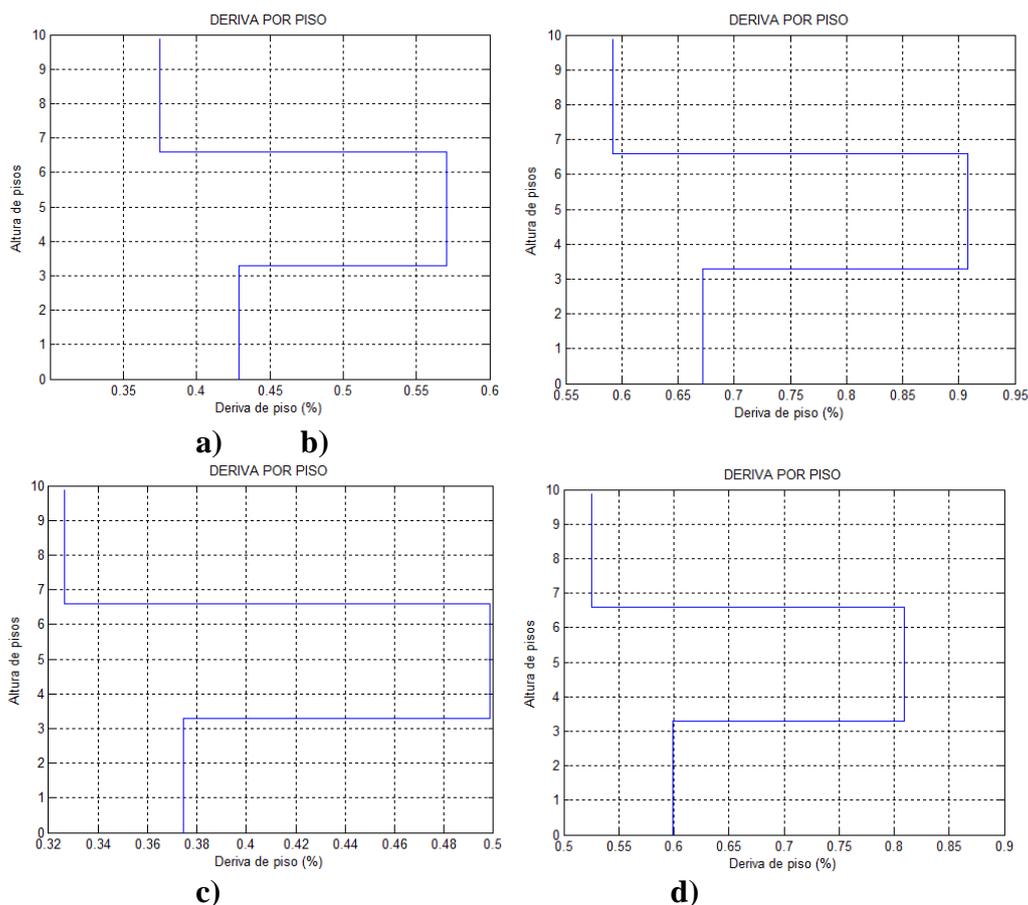
El período fundamental de la estructura rehabilitada con paredes de Gypsum es de 0,47 s, es decir, se rigidizó ya que la masa es menor. Las respuestas máximas probables encontradas del análisis sísmico ante las dos componentes del espectro hallado en Manta se indica en la Tabla 2 y en la Figura 16, donde se muestran las derivas de cada uno de los pisos. La deriva máxima de piso disminuyó a 0,90%.

**Figura 16.** Derivas de piso de estructura con paredes de Gypsum: a) sentido transversal ante componente EW; b) sentido transversal ante componente NS; c) sentido longitudinal ante componente EW; d) sentido longitudinal ante componente NS.
