Conservación y valorización del patrimonio misionero.

Caso de São Miguel Arcanjo*

Vladimir Fernando Stello

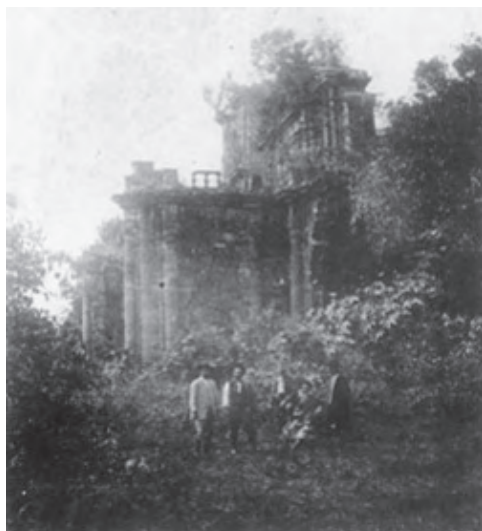
Figura 5:
*Vista del pórtico lateral
oeste, 1892.*

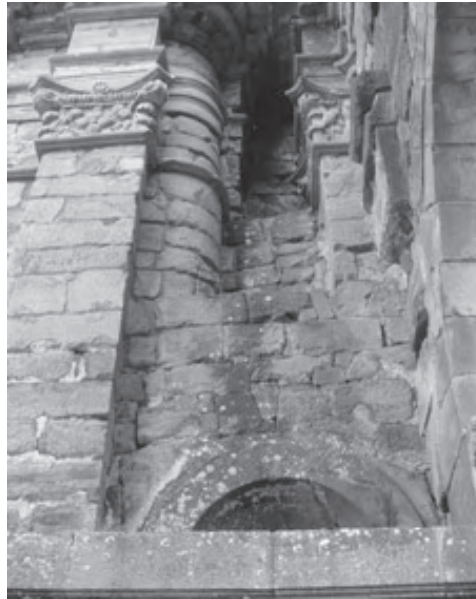
Figura 6: Junta de la torre con la iglesia mostrando la interferencia entre las dos construcciones, 2005.

La torre probablemente fue construida después de la conclusión de la fachada, sobre la cual está apoyada. Esta estructurada en tres niveles: la base donde se encuentran dos vanos en arcos plenos, abiertos para el patio del colegio, en las caras este y sur, en el segundo nivel, posee cuatro vanos con dinteles rectos y en el tercero y último nivel, otros cuatro en arco pleno. Verticalmente es marcada por líneas de pilastras, que poseen esquinas redondeadas. Los capiteles existentes en los dos primeros niveles son corintios como los de la fachada. En el último nivel las pilastras se unen formando una moldura sin capiteles. Tenía tejado en cuatro aguas y era cubierta por tejas cerámicas de tipo colonial, teniendo una leve curvatura, sin alero. Las aguas pluviales eran recibidas por canales en arenisca que remataban en gárgolas con forma de cabezas zoomorfas coloca-

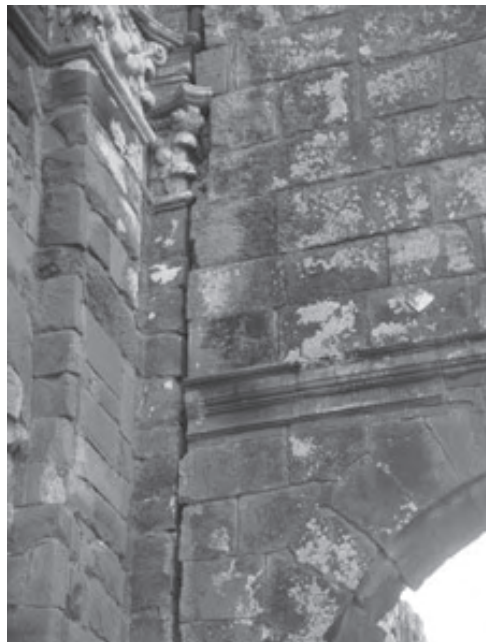
Figura 7: Junta que demuestra la falta de amarre del pórtico a la iglesia, 2005.

El pórtico, que probablemente no hacía parte del proyecto original, fue construido posteriormente y no tiene amarre con la fachada de la iglesia, entretanto ya se había vuelto tradicional en las iglesias misioneras, debe haber sido proyectado y ejecutado, entre 1744 y 1752, por el hermano jesuita José Grimmau. Según la descripción del vizconde de São Leopoldo, que estuvo de paso por la región de las misiones en 1819:

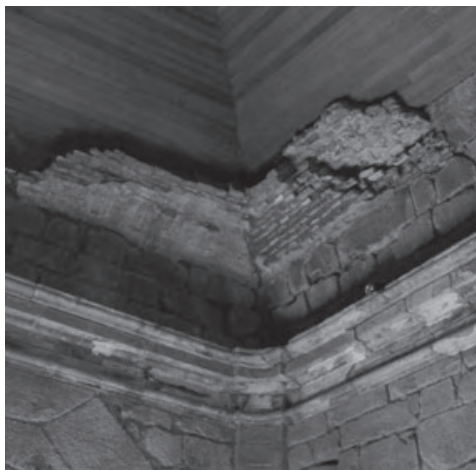
Figura 8: Vestigio de la bóveda construida con ladrillos y cal, 2005.

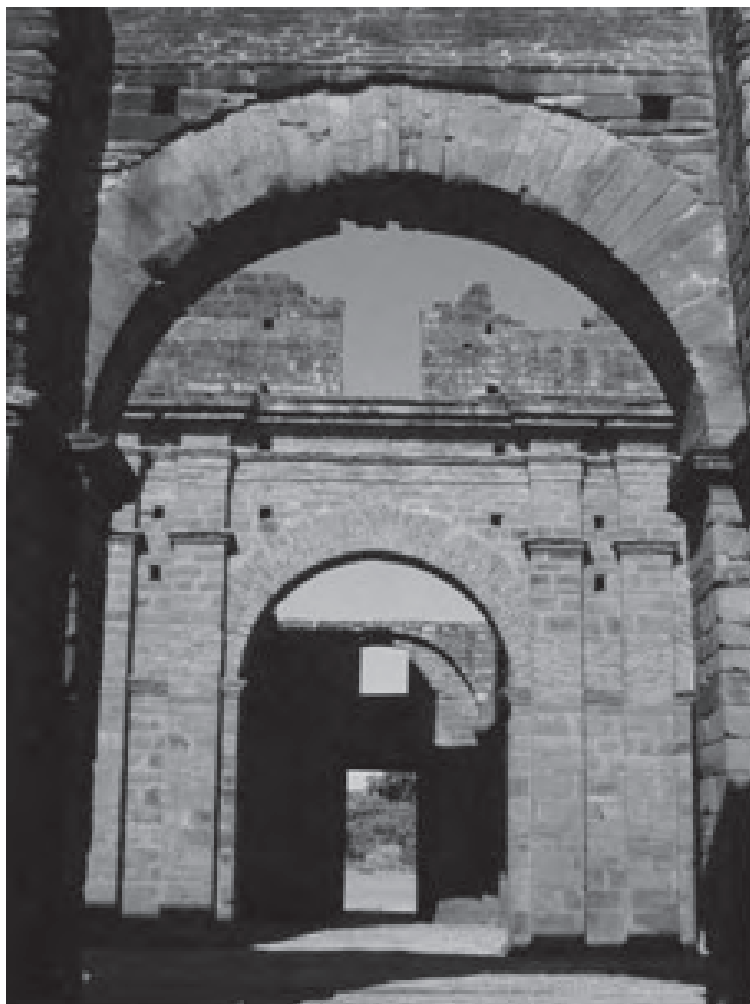
Figura 9:
En primer plano se ve el arco original en piedra con la pared de ladrillos sobre él, en segundo el arco rehecho en ladrillos, 2005.

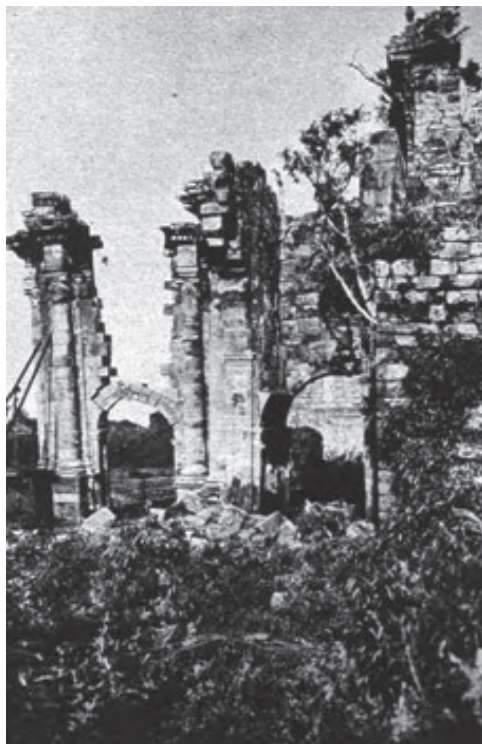
Figura 13:
Pared del pórtico, lateral oeste, antes de la consolidación, 1925.

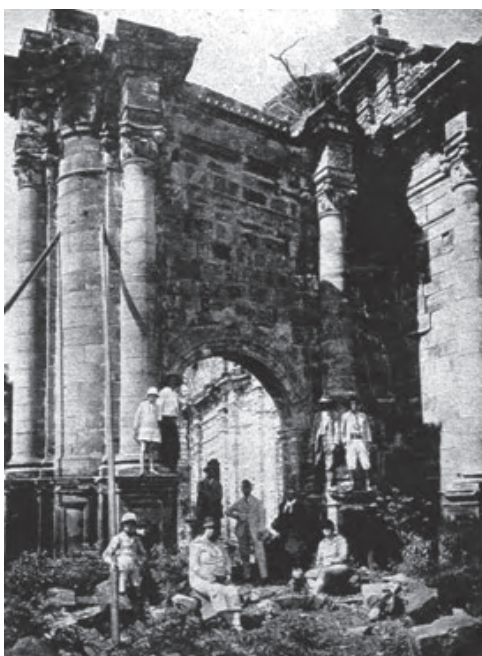
Figura 14:
Pared lateral oeste del pórtico después de la estabilización, 1925.

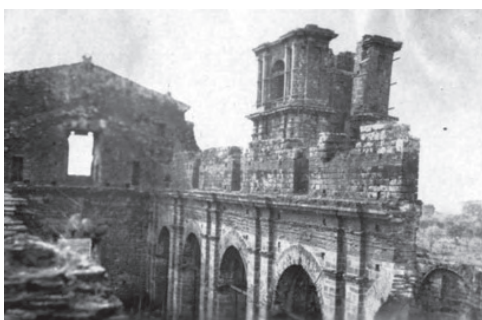
Figura 15:
Vista interna de la nave central - arcada del lado de la epístola, después de la colocación de los rieles, 1927.

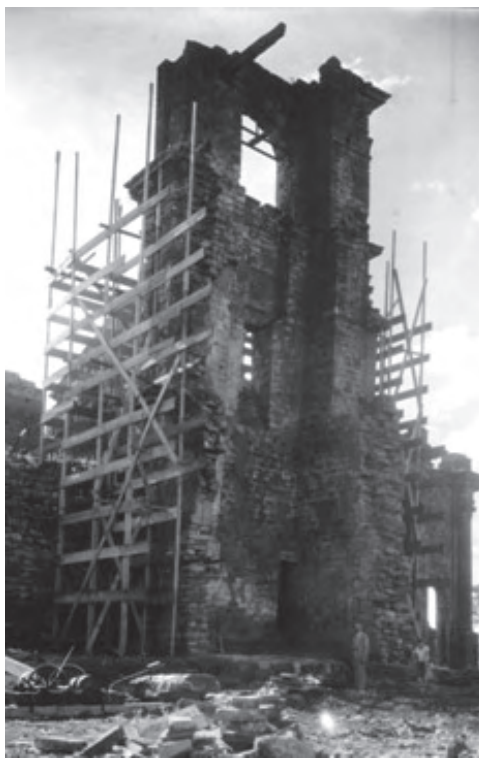
Figura 16:
Vista este del pórtico con los andamios, 1938.
Fuente:
Archivo Noronha Santos.

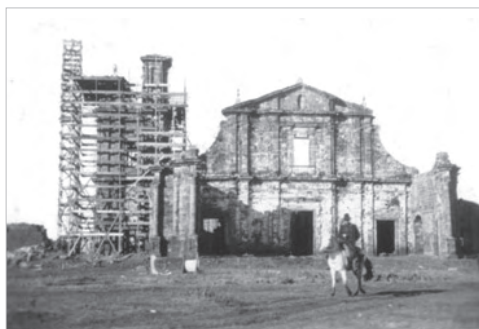
Figura 17:
Lateral este de la torre desmontada, 1938.
Fuente:
Archivo Noronha Santos.

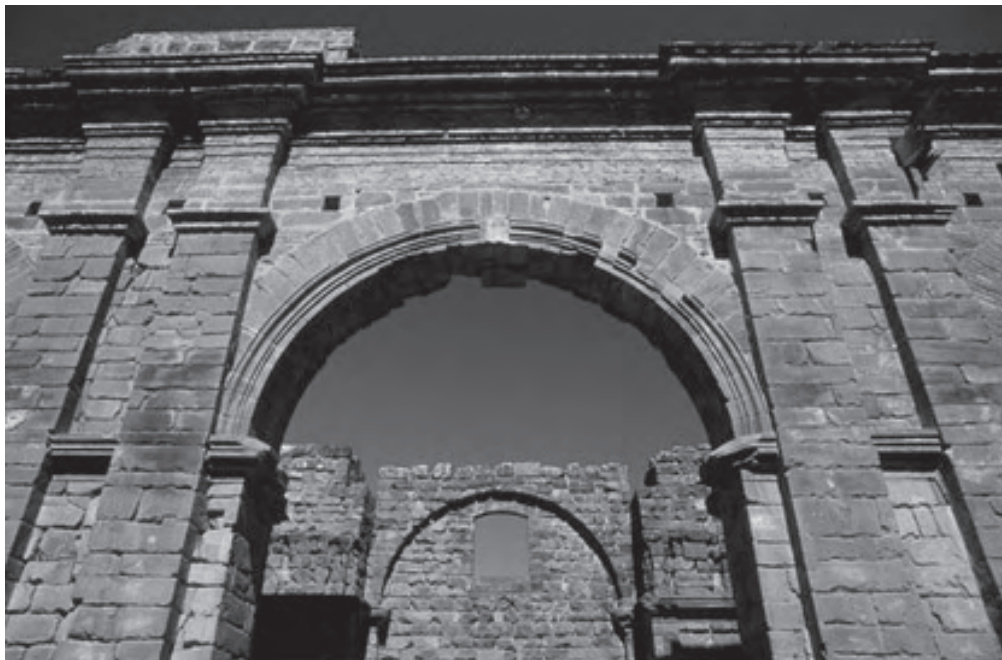
Figura 22:
Arco estructuralmente recuperado, 1985 - 1986.
