Este artículo presenta los principales resultados de los proyectos de investigación "Estudio de vulnerabilidad sísmica de las edificaciones construidas en técnicas tradicionales de adobe y tapia pisada", realizado por el Centro de Investigación en Materiales y Obras Civiles, CIMOC, de la Universidad de los Andes y financiado por la Corporación Barrio La Candelaria; y "Estudio de vulnerabilidad sísmica, rehabilitación y refuerzo de casas de adobe y tapia pisada a nivel nacional", realizado por el Centro de Estudios de Desastres y Riesgos, CEDERI, de la Universidad de los Andes y financiado por la Asociación Colombiana de Ingeniería Sísmica y el Fondo para la Reconstrucción Social del Eje Cafetero, FOREC. Todas las imágenes son propiedad conjunta de la Corporación Barrio La Candelaria y el Fondo para la Reconstrucción Social del Eje Cafetero, FOREC.

Estudios de vulnerabilidad sísmica, rehabilitación y refuerzo de casas en adobe y tapia pisada

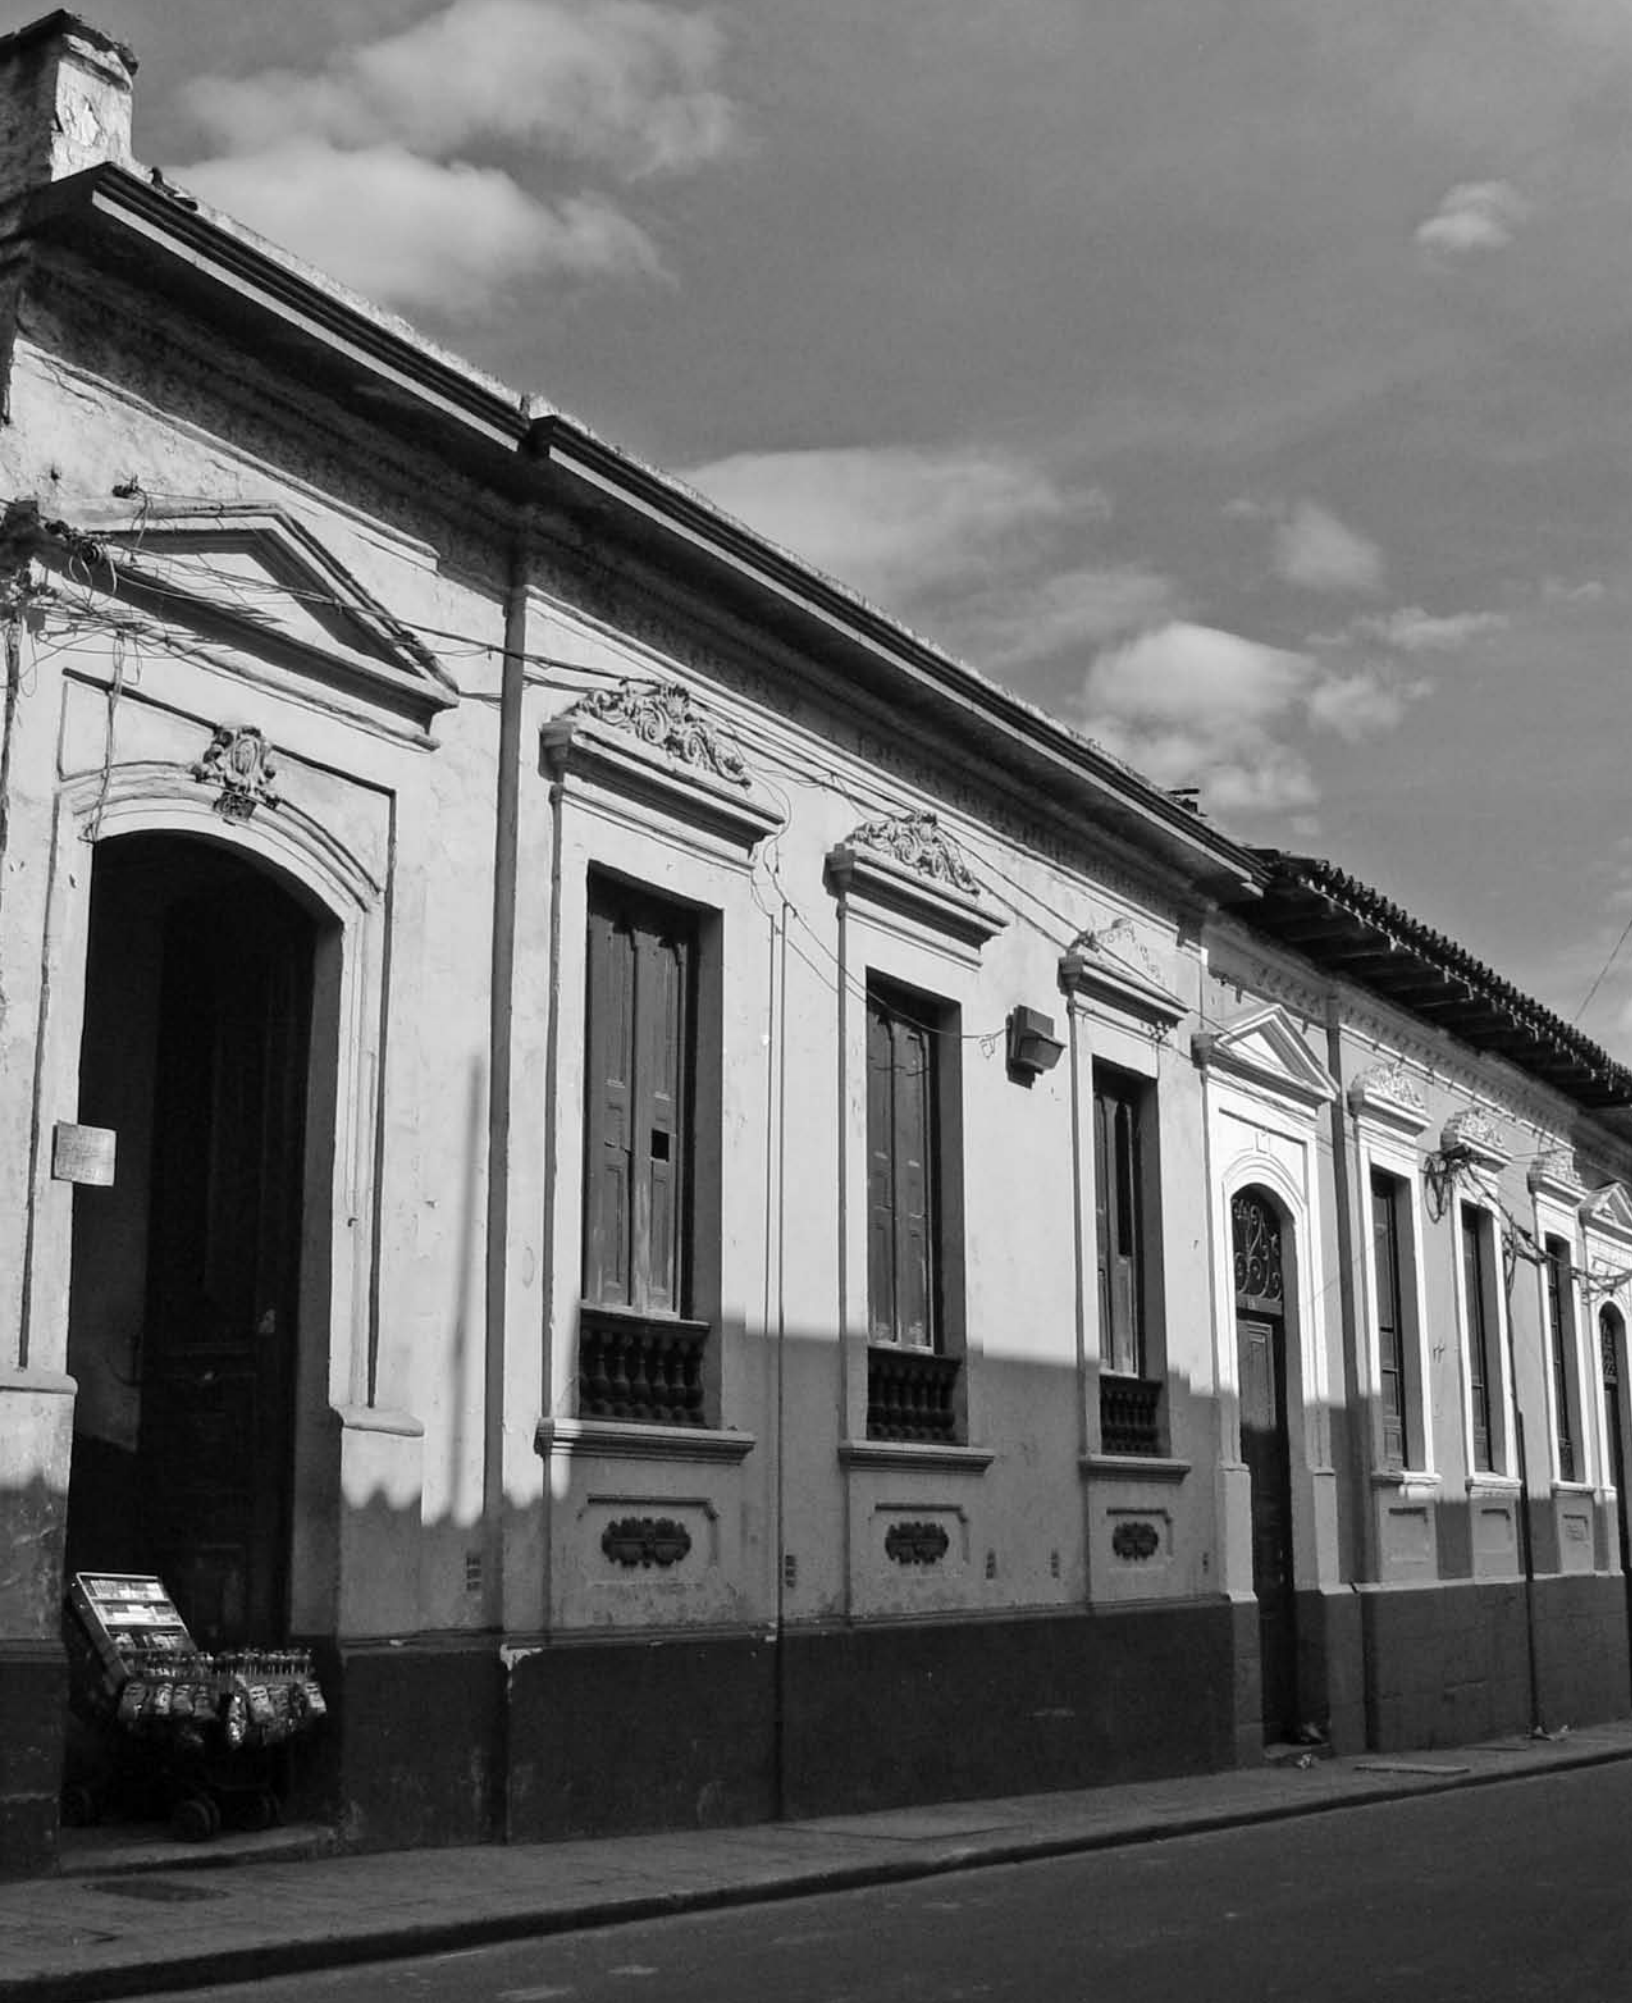
Figura 1:
Deficiencias estructurales en las edificaciones de dos pisos.

Con base en las anteriores características, las edificaciones de dos pisos construidas en tierra presentan una mayor vulnerabilidad ante la acción de las fuerzas horizontales inducidas por un evento sísmico, tal como se presenta en la figura 1.

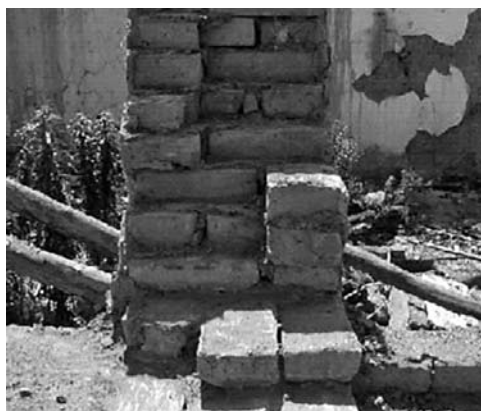
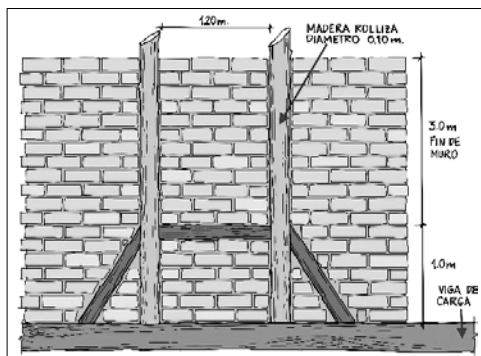
Figura 18:
Refuerzo interno encontrado en algunos muros divisorios. Esquema del refuerzo.

muro en dirección perpendicular al plano. Este refuerzo se presenta en la figura 18.

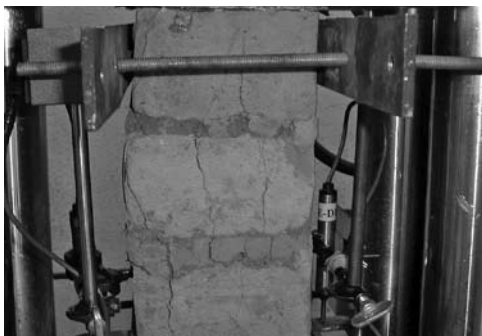
Figura 27:
Ensayo de compresión de adobe.

Por otro lado, se realizaron pruebas de resistencia a la compresión sobre piezas individuales de adobe, compresión sobre pilas de adobe (figura 27), compresión sobre pilas de tapia pisada (figura 29), flexión sobre muretes de adobe (figura 28), flexión sobre elementos de tapia pisada y tracción diagonal sobre muretes tanto de tapia como de adobe (figura 30). Es importante mencionar que este último ensayo ha demostrado ser un método sencillo para determinar las características y parámetros de comportamiento al corte de los muros de mampostería. Este ensayo desarrollado en paneles relativamente cuadrados, consiste en aplicar dos fuerzas de compresión opuestas que

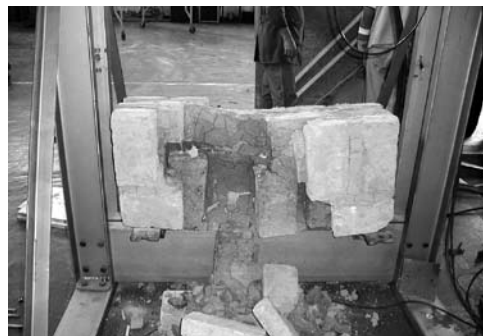
Figura 28:
Ensayo de flexión en adobe.

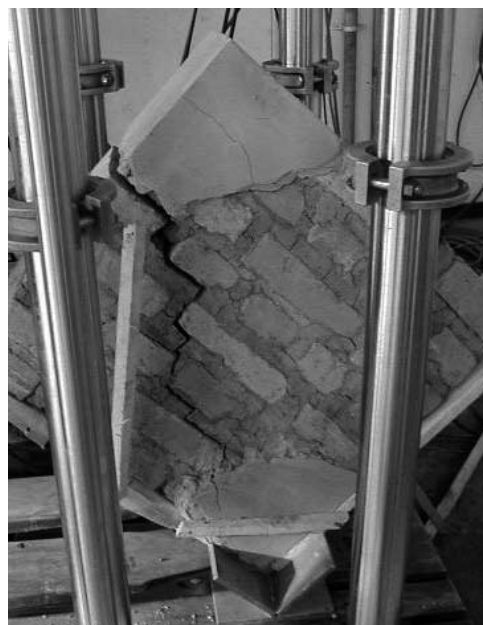
Figura 30:
Ensayo de tracción diagonal.

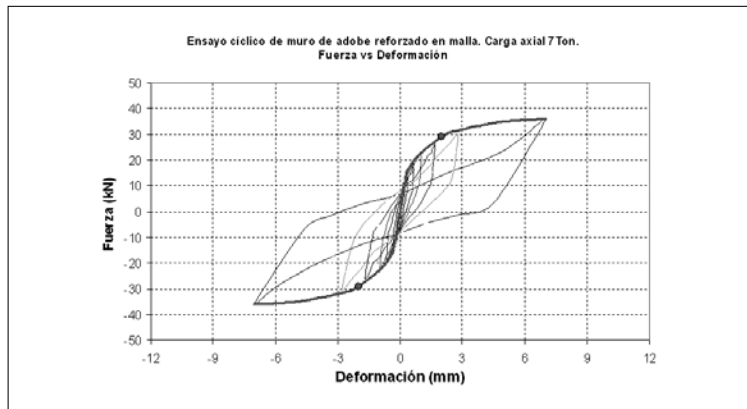
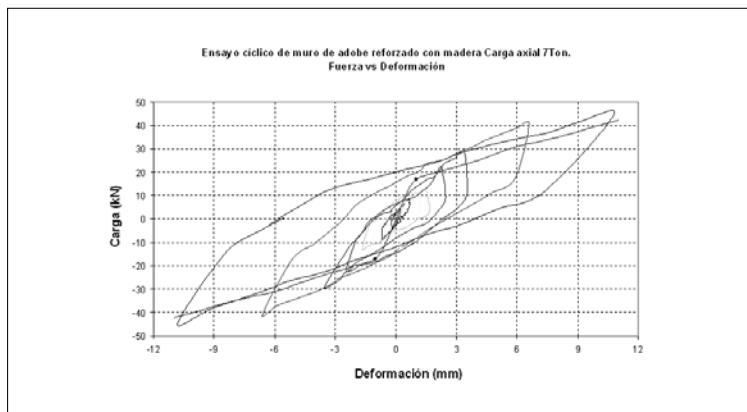
Figura 35:
Ciclos de histéresis para un muro de adobe sin refuerzo.

Figura 36:
Ciclos de histéresis para un muro de adobe reforzado con malla.

A manera de ejemplo, para los ensayos con carga paralela al plano del muro se presenta en las figuras 35 a 37 la respuesta en fuerza y desplazamiento de un muro adobe con carga axial de 70 kN sin ningún tipo de refuerzo (figura 35), con refuerzo en malla (figura 36) y con refuerzo en maderas de confinamiento (figura 37).
