# ESPACIALIZAÇÃO DE INUNDAÇÕES EM GOIÂNIA (GO) (2004-2007)

Kesia Rodrigues dos Santos - Universidade Federal de Goiás - Goiânia - Goiás - Brasil  
k2r3s4@yahoo.com.br

Patrícia de Araújo Romão - Universidade Federal de Goiás - Goiânia - Goiás - Brasil  
pat\_iesa@yahoo.com.br

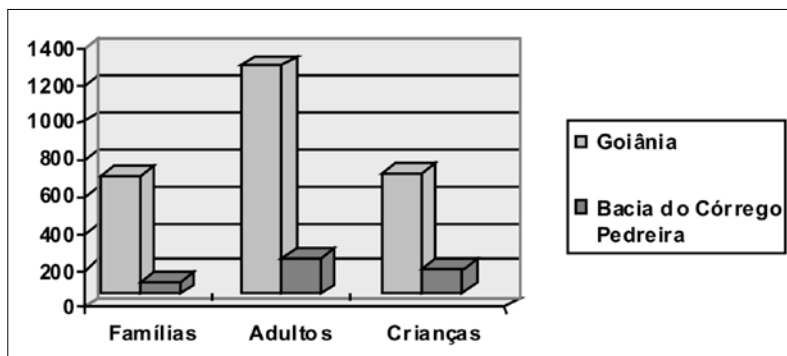
Figura 3 - Pessoas em área de risco em Goiânia e na bacia do córrego Pedreira, 2006.

Segundo dados da Defesa Civil (2008) descritos anteriormente, existem em Goiânia 645 famílias morando em áreas de risco em Goiânia. Mais de 10% dessas famílias residem na bacia do córrego Pedreira (Figura 3). Das 69 famílias que moram em áreas de risco nessa bacia, 201 são adultos e 137 são crianças.
