# PRESAS Y CAJAS DE AGUA. APUNTES PARA UNA LECTURA DEL PAISAJE AGRÍCOLA ABAJEÑO

Martín Sánchez Rodríguez<sup>1</sup>

Herb Eling McIntosh<sup>2</sup>

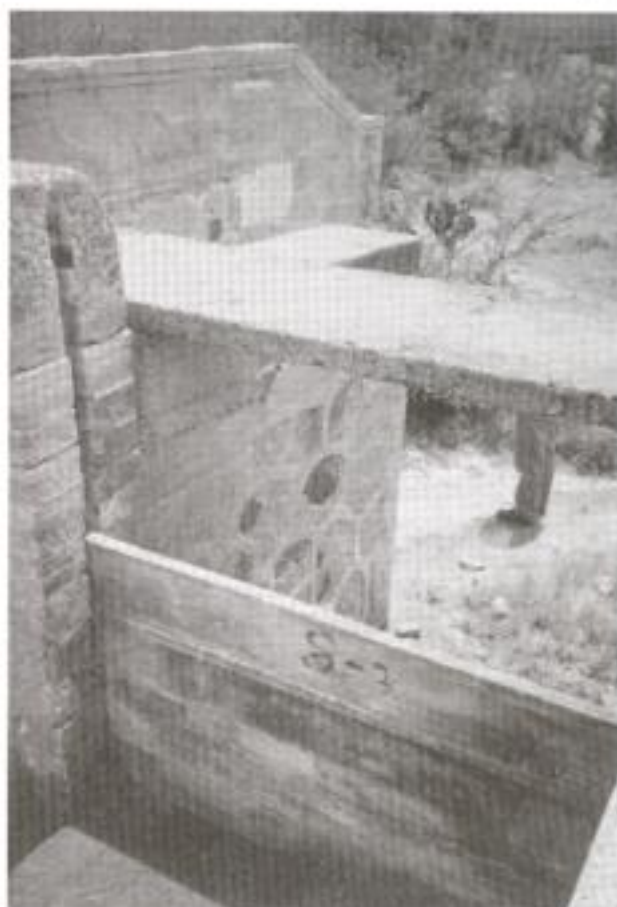
Son dos los tipos de obras localizadas durante nuestro recorrido. En primer lugar están las presas construidas sobre un arroyo sin nombre que se desprende del cerro de La Madroñera, situado inmediaciones del pueblo de Pénjamo, que recibe a su vez el aporte de pequeños arroyos que bajan de las serranías inmediatas. Dado el carácter temporal de los arroyos, y seguramente las capacidades técnicas, un ingeniero de nuestros días las catalogaría como obras de pequeña irrigación, pues la altura de la corona, a decir por las compuertas encontradas, va de 1.50 a 4 m. Por otra parte, los restos de las cortinas hacen suponer que éstas fueron de tierra y que sólo las compuertas estuvieron elaboradas a base de cal y canto o piedra.

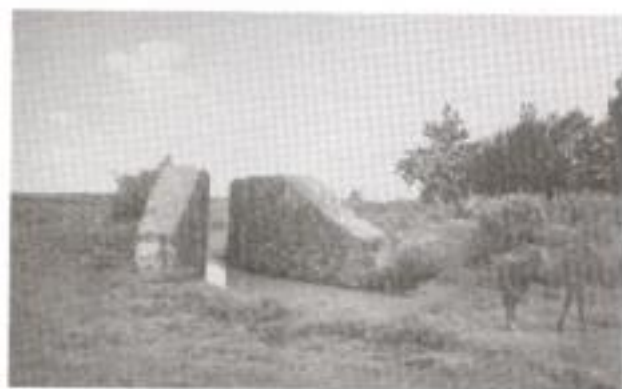
**Descripción de la presa.** - Es un muro de tierra bien construido y con los taludes empedrados. - Hay en ella cuatro compuertas, una de las cuales, la B, tiene compuertas de fierro de fácil manejo, pero de poca capacidad. - No tiene vertedores de demasias bien acondicionados (f. 71).

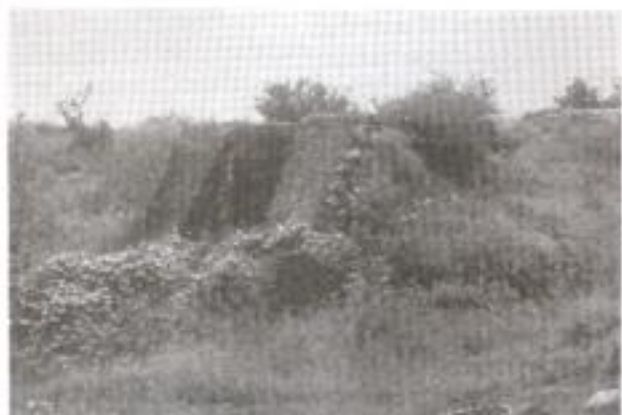
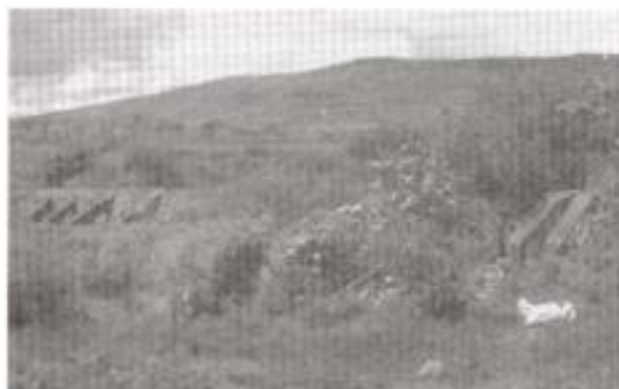
El segundo tiempo de obras son los bordos. Llama la atención que el ingeniero Caballero utilice muy pocas veces la frase "cajas de agua". Referimos el punto porque la zona forma parte del Bajío y hay un uso generalizado del término. No obstante, lo que sí refiere permanentemente el ingeniero es que los bordos y presas eran usados para el control de las aguas torrenciales y para la práctica del entarquinamiento.

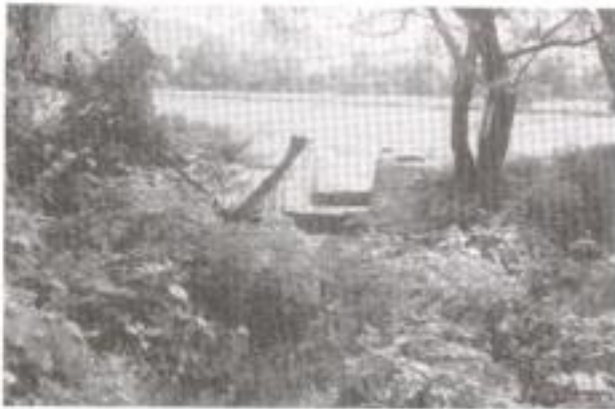
Bordos o presas de tierra de forma y sección irregulares; no tienen compuertas ni vertedores de descarga. en el año de 1912 hubo una fuerte creciente que originó la rotura consecutiva de varios de esos bordos; y como no existía el puente que hicieron después en la estación Joaquín, sino que había unos tubos, pues el terra-
