# USO DE LÁMINAS PULTRUÍDAS DE POLÍMEROS REFORZADOS CON FIBRA DE VIDRIO PARA INCREMENTAR LA RESISTENCIA A FLEXIÓN DE VIGAS DE HORMIGÓN ARMADO

## STRENGTHENING CONCRETE BEAMS WITH FIBERGLASS REINFORCED POLYMER LAYERS

A. Busnelli, R. López, J. Adué

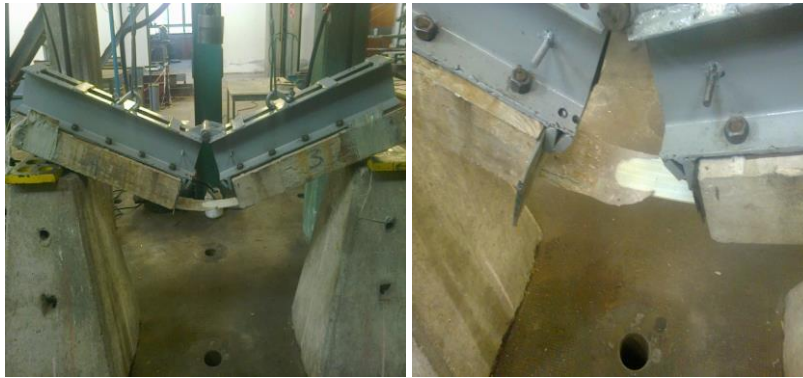
**Figura 13** - Ensayos n° 3 y n° 4: Lámina con refuerzos de telas en los extremos despegue sin colapso pero sin resistencia resiliente

A continuación se presenta una serie de figuras en las cuales se evidencia los ensayos realizados para la tercera serie (ver Figuras 12, 13, 14, 15):

Ensayo n°	Sistema de adherencia	L (m)	P (kN)	F (kN)	Tipo de rotura
1	Resina	1,56	440	545	Despegado de la banda - colapso
2	Resina	1,57	358	446	Despegado de la banda - colapso
3	resina + tela en extremos	1,57	505	629	Despegado de la banda - corte de la tela - colapso
4	resina + tela en extremos	1,58	366	459	Despegado de la banda - corte de la tela - colapso
5 (*)	resina + 1 bulón común de cada lado	1,57	285	355	Despegado de la banda - corte del bulón - colapso
6	resina + 2 bulones 8.8 de cada lado	1,57	410	511	Despegado de la banda - arranque de los bulones - capacidad resistente post rotura
7	resina + 1 bulón 8.8 de cada lado	1,58	567	711	Despegado de la banda - ojalado de la lámina - no cortó los bulones - capacidad resistente post rotura
8	resina + 2 bulones 8.8 de cada lado	1,58	355	445	Despegado de la banda - arranque de los bulones - capacidad resistente post rotura

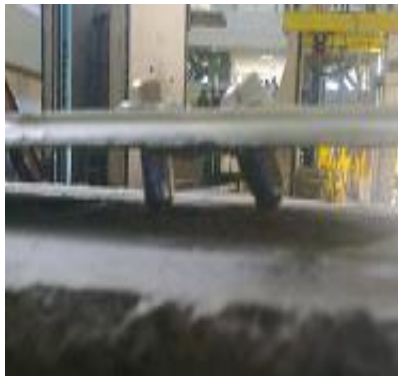
**Figura 14** - Ensayo n° 6 – Lámina con dos bulones 8.8 en cada extremo Se produjo el desprendimiento de los bulones por el escaso anclaje

5. La falla de los anclajes con bulones de alta resistencia se produjo siempre por el arranque de los mismos, nunca se cortaron.
6. En el único ensayo en el que no se desprendieron los bulones (ensayo n° 7) se obtuvo el mayor valor de la carga de rotura.
