Argamasas de cal en la restauración de fortificaciones*

Maria Isabel Kanan

Este artículo aborda el tema conceptual, metodológico y preventivo del uso de la cal en la conservación y restauración del patrimonio de fortificaciones brasileñas. Se basa en la tendencia actual para la conservación sostenible de los bienes culturales que orienta la elección de los materiales utilizados en los trabajos de intervención; se detiene sobre la relevancia y el alcance histórico cultural del patrimonio fortificado en Brasil; describe las características de construcción de los paramentos, las argamasas, y los problemas para la conservación de estos bienes a través de ejemplos. Por último, propone algunas orientaciones prácticas para el uso de la cal en obras de conservación y directrices generales que apoyen los proyectos y programas comunes de colaboración técnica.

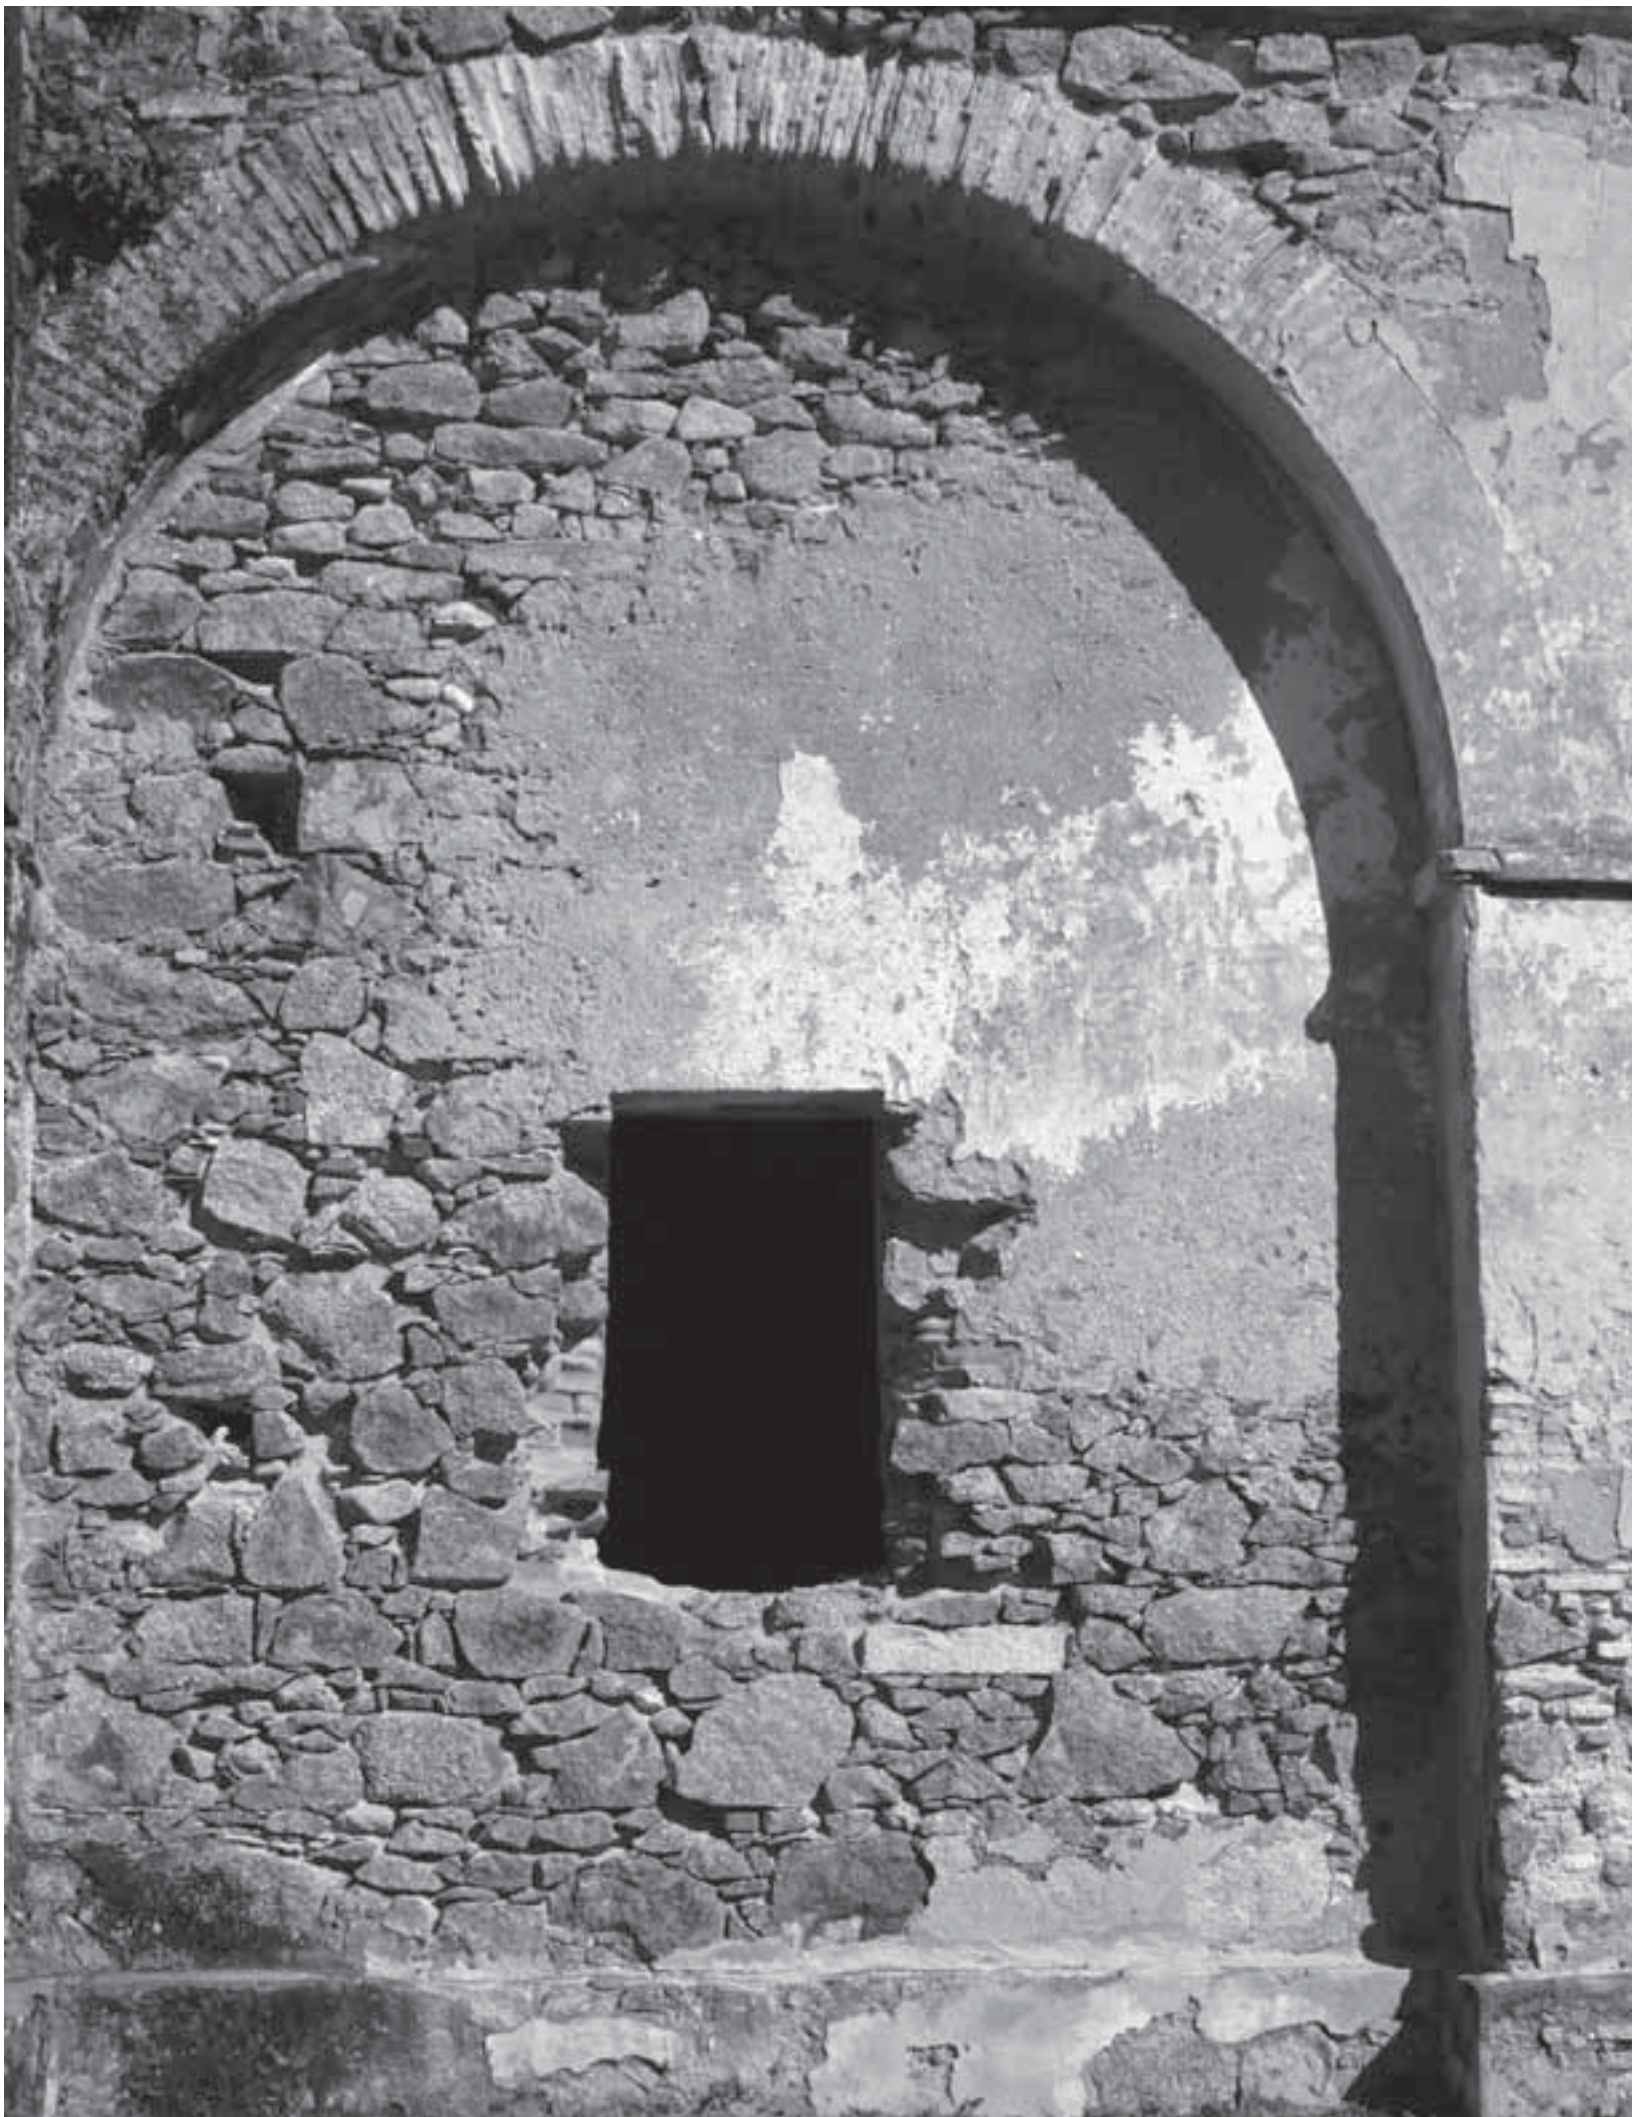
Figura página anterior:
Cuartel de la tropa de la fortaleza de Santa Cruz de Anhatomirim, 2004. Edificio emblemático. Restaurado manteniendo el aspecto "texturizado" de las superficies del revoque.

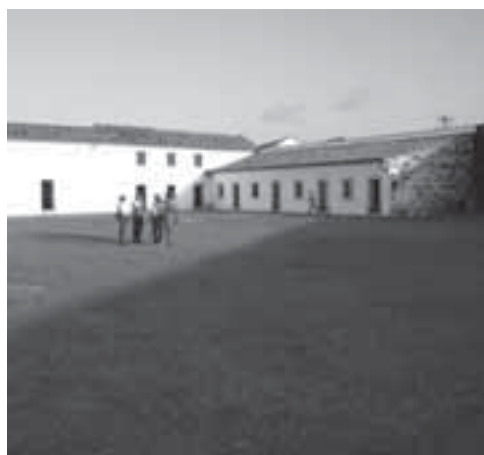
Figuras 1 y 2:
Fuerte de Santa Catarina do Cabedelo, Paraíba, 2004. Edificios completamente restaurados.

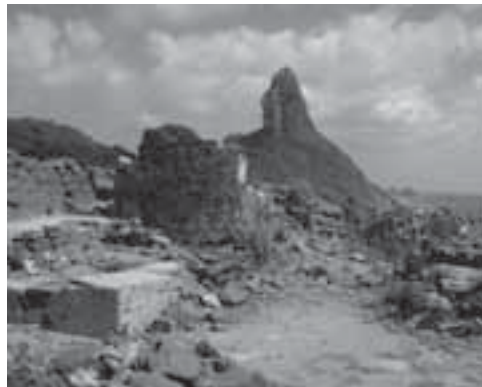
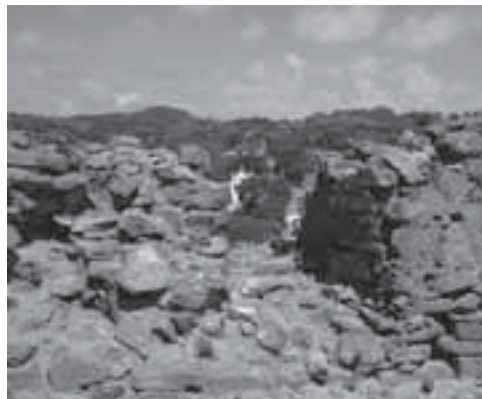
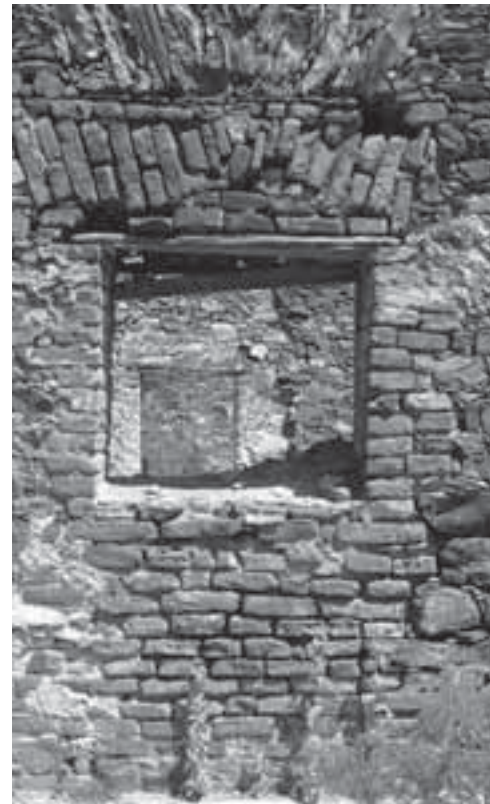
Figuras 9 a 11:
Fuerte de Nossa Senhora dos Remedios, 2004. Edificio en ruinas.

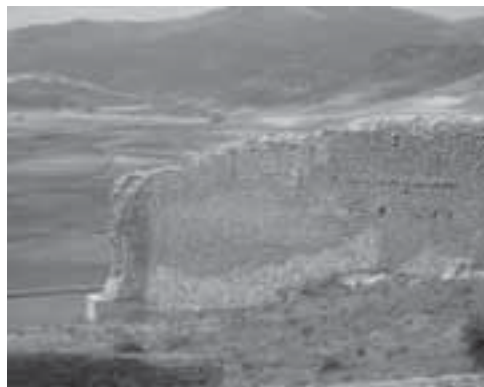
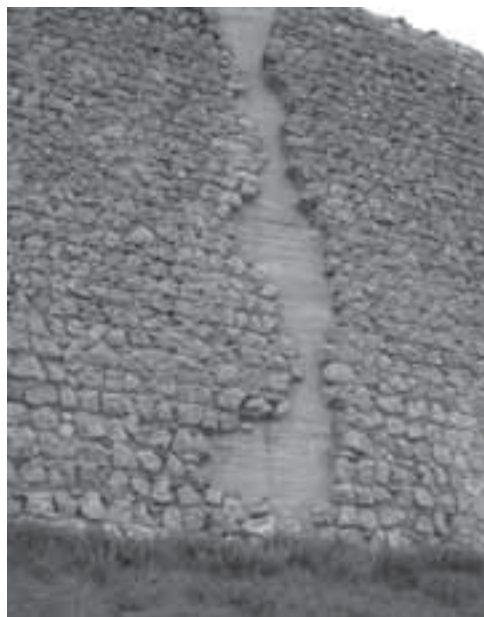
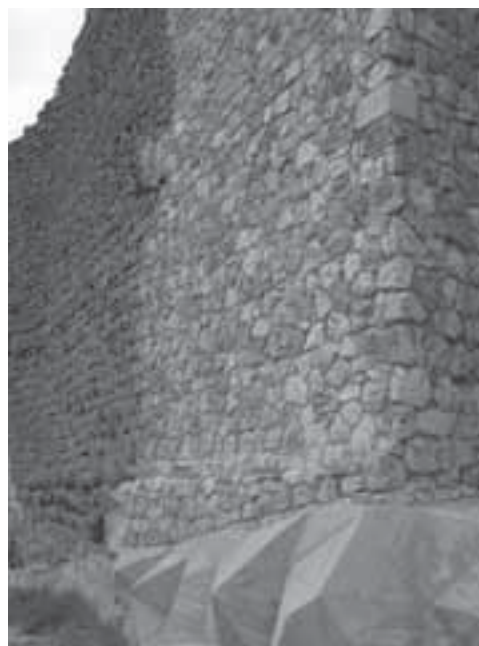
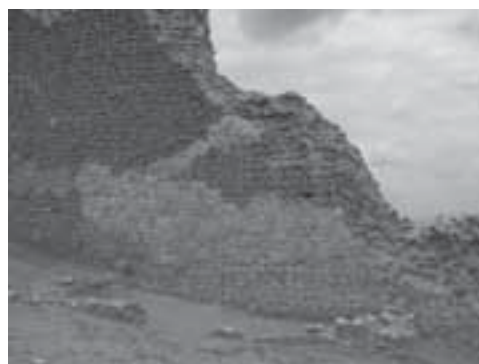
Figuras 16 a 19:
Murallas de Atienza, España, 2005. Proyecto y obra coordinada por el IPHE. Trabajos de sustentación de tramos destruidos, desagregados o faltantes, utilizando piedras de la misma muralla, similares, o piedras artificiales y argamasas de cal, así como concreto con cal hidráulica y tierra de varios colores.

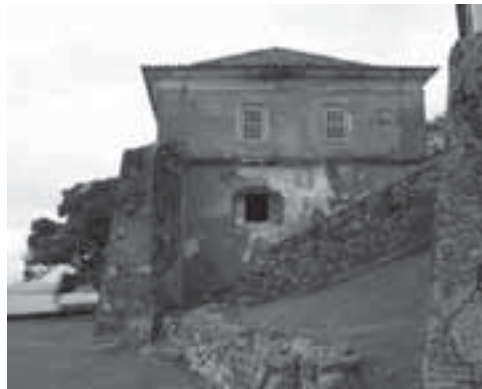
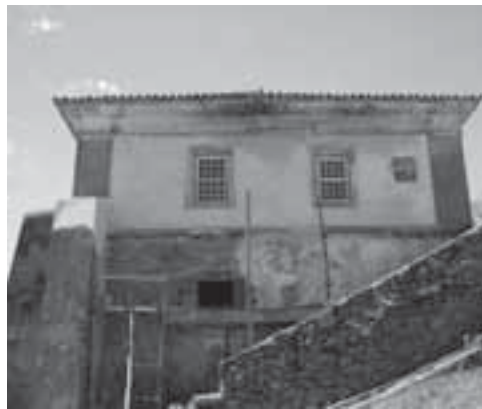
Figuras 22 y 23:
*Quartel da Tropa, en
Santa Cruz de
Anhatomirim, 2005.
Restauración de un
tramo de revoque y
capeamentos de los
contrafuertes. Estado de
la pared antes y durante
los trabajos de interven-
ción que se están
realizando.*
