LA CUENCA DEL RÍO LERMA-SANTIAGO Y SU ARQUITECTURA DE PUENTES NOVOHISPANOS

Guillermo Boils Morales¹

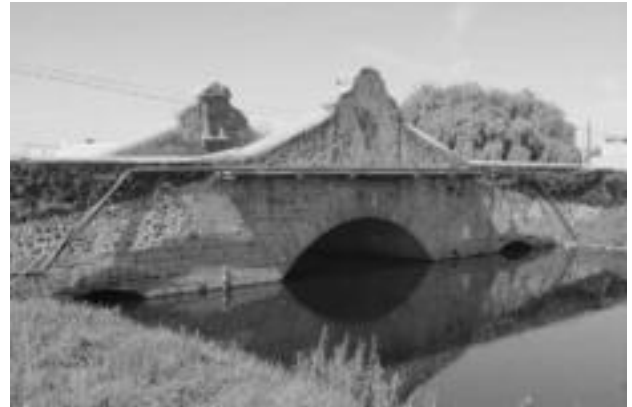
FIGURA 1

Vista del puente de Lerma, México, desde el sudeste.
Fografía de Guillermo Boils.

El puente de Lerma mide 30 metros (poco más de 36 varas castellanas) de largo, por 5.3 metros (cerca de 6 varas) de ancho. Se configura con tres arcos escarzanos, los que se apoyan sobre dos pilares, cuyo desplante está permanentemente bajo el agua. El grosor de cada uno de estos pilares es de 2.85 m. (3.5 varas aproximadamente). El arco central tiene un claro de 9.85 metros (alrededor de 11.8 varas), mientras que los de ambos extremos miden 5.30 m. (6 varas) de claro cada uno. El muro que sirve de protección a la vía (pretil) es de .32 m de ancho (poco más de un pie) y de altura 0.84 m. (más o menos una vara castellana). Al extremo sur de cada pilar, el que se ofrece hacia donde proviene la corriente, cuenta

con su tajamar, (terminado en ángulo para servir de parte aguas). El material con el que se ejecutó es de piedra, mampostada con mortero de cal y las piezas que forman el arco (dovelas) están aparejadas a hueso y por tanto se construyó sin mortero, dado que las dovelas se acuñan entre sí, transmitiendo los empujes en forma directa para que el principio del arco trabaje de manera más adecuada.

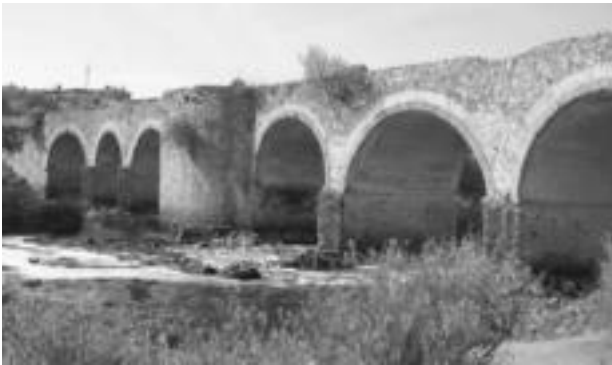
FIGURA 2

Vista de conjunto del Puente De Molinos, Michoacán, desde el sudeste. Fotografía de Guillermo Boils.

Se lo edificó bajo la dirección de algún maestro constructor que me es desconocido, probablemente hacia mediados del siglo XVIII.⁴ Su configuración estructural es a base de seis arcos de medio punto, con dovelas a *hueso*, formando otras tantas bóvedas de *cañón corrido*. La piedra mamposteadada con mortero de cal constituye la mayor parte de su fábrica. Mientras que sus dimensiones aproximadas son: 59 metros de largo (casi 70 varas castellanas) por 5.8 metros (casi 7 varas) de ancho de la vía, a la que se agregan otros 0.7 metros de los dos pretiles, hasta quedar con un ancho total de 6.5 m. (8 varas). Las seis bóvedas de *media caña* o *cañón corrido*, miden lo mismo de claro, con 8.8 metros (10.5 varas) de diámetro cada una. Mientras que los pilares tiene un espesor que apenas llega a 1.6 metros (casi 2 varas): Finalmente, los tajamares son relativamente pequeños, aunque en ese tramo el río se ensancha, de suerte que es baja la presión sobre esos dispositivos que protegen a los pilares del empuje del agua.

Lo que destaca de manera singular en este puente De Molinos se encuentra en la parte media de la vía. Ahí el pretil se curva, con dos salientes de planta circular, alcanzando un diámetro aproximado de 7.5 metros. Esos muros curvados forman parte de lo que, probablemente haya sido un torreón central de forma cilíndrica. Como suele ser en ese tipo de componentes de los puentes desde la época romana, la función de este torreón era doble. Servía, en primer término como dispositivo de defensa, para salvaguardar la integridad material del puente. Función que además lo convertía también en baluarte de protección a los usuarios del camino, sobre todo frente a las bandas de asaltantes que merodeaban por todas las rutas virreinales, en especial aquellas que eran enlace con los reales de minas. Por otra parte, este torreón fungía como espacio para el cobro del peaje y las alcabalas a caminantes, arrieros y conductores de carretas que cruzaban el puente. Este género de componente defensivo-recaudatorio, estuvo presente en la mayoría de los puentes principales que se tendieron en la geografía novohispana. Empero, la mayoría de tales dispositivos fueron eliminados al paso del tiempo, en especial hacia las primeras décadas del siglo XX, en la medida en que se fue abriendo paso la construcción de la moderna red de caminos asfaltados, para vehículos de combustión interna.

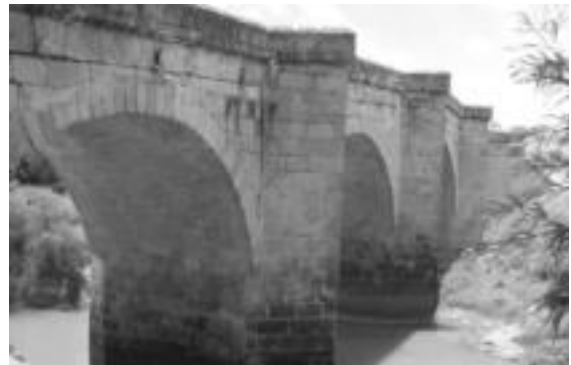
FIGURA 3

Vista del Puente de Acámbaro, Guanajuato, desde el noroeste. Fotografía de Guillermo Boils.

Este puente es uno de los más grandes que se erigieron durante la segunda mitad del siglo XVIII y está entre los más largos y mejor construidos de todo el periodo virreinal, siendo la fecha probable de su conclusión en la segunda mitad de 1751.⁶ Consta de nueve arcos rebajados, todos ellos de dimensiones uniformes, con alrededor de 9 metros de claro (10.5 varas). Mide algo más de 160 metros de longitud (200 varas aproximadamente), por 5.26 metros (6.3 varas) de ancho en la vía y casi 6 metros (7.3 varas) de ancho total si se le suma el grueso de 0.35 metros (poco más de un pie) que tiene cada uno de ambos pretilos. Sus pilares tienen de grueso casi 4 metros (5 varas), por las mencionadas 7.3 varas de largo, mismas del ancho del puente.

Se lo construyó en piedra pegada con mortero de cal, y luego forrada de cantera de tono amarillento claro, de la llamada *cantera de Guadalajara*. El aparejo de esas piezas que forman el recubrimiento se lo hizo *bien junteado* y además se tuvo cuidado en uniformizar la cara exterior de las mismas, lo que le confiere al inmueble una imagen pareja a todo lo largo de sus dos caras exteriores. Con el mismo material se elaboraron las dovelas que conforman las bóvedas de la estructura, al igual que los pilares que las soportan. Finalmente, se acudió a ese mismo tratamiento en material y acabado para aplicarlo en los paños interiores de los pretilos, con lo que el conjunto del puente mantiene una unidad cromática y de textura que lo singularizan.

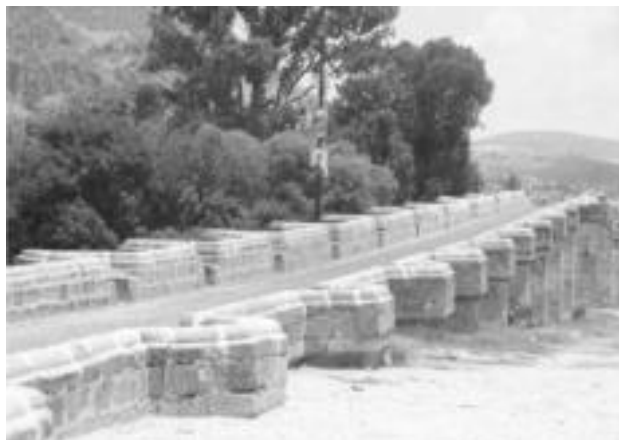
FIGURA 4

Vista superior del puente de Acámbaro, Guanajuato, mostrando el perfil quebrado de sus pretilos. Fotografía de Guillermo Boils.

En términos comparativos con los puentes que hasta aquí hemos visto, el de Acámbaro ofrece una imagen en verdad monumental. Esta obra puede ser considerada así, tanto por sus dimensiones antes presentadas, como por sus características formales. Con relación a las primeras, esta construcción no es la más larga de las que aquí se incluyen, pero sí la que probablemente requirió mayor volumen de material para su ejecución. Por lo que hace a las últimas, cabe indicar que el puente tiene en los extremos de cada uno de sus pilares que dan hacia donde viene la corriente, es decir, el lado oriental, una solución terminal en ángulo que sobresale del paño lateral, por casi 1.30 metros. El diseño de esta saliente responde a la necesidad de que los pilares corten el agua, a modo de la proa de un barco y ofrezcan menor resistencia al empuje de la misma. Pero esa saliente se continúa a todo lo largo de la vertical, hasta la corona del pretil, con lo cual este muestra también dicho perfil anguloso. A su vez, en el lado occidental del puente, el que no resiste a la corriente, los pilares también tienen una saliente, pero ésta no termina en ángulo, sino que se corta, para formar una planta trapezoidal. El resultado de esto es que, visto desde cualquiera de sus extremos el puente muestra una suerte de línea quebrada al mantener el trazo zigzagueante que ofrece la corona de ambos pretilos (Véase figura 4).

Pero además el diseño anterior responde a que esas salientes superiores de planta triangular y trapezoidal, con más de una vara cuadrada de superficie, servían como espacios para resguardo de los peatones que cruzaban el puente. En especial, cuando quienes lo cruzaban a pie se encontraban con el paso de una carreta llena de carga, o más

aún, con una recua de mulas cargadas. Esta era una situación muy frecuente y sí no se medían bien las distancias u ocurría un mero descuido en cualquiera de las partes, las personas podían salir lastimadas, o hasta incluso se podía llegar a producir un accidente de gravedad. Para tal efecto, en todas esas áreas con forma de triángulos y de trapecios sobre la parte superior de los pilares hay integradas bancas de piedra para que los peatones se puedan sentar. Ahora bien, el diseño de la línea quebrada se mantiene a todo lo largo del puente, guardando la distancia y el ritmo de las salientes angulosas, sin interrumpir su continuidad después de que la vía del puente ya no reposa sobre los pilares. Con ello se crea un efecto de mayor fuerza para proyectar ese impulso de dinamismo virtual en la forma del puente.

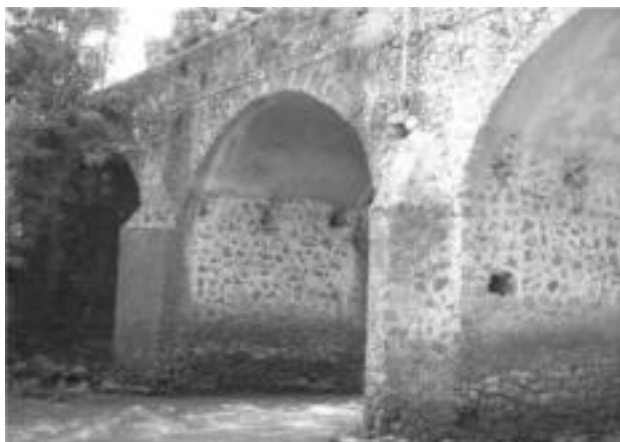
FIGURA 5

Arcos centrales del puente de Batanes, Salvatierra, Guanajuato. Fotografía de Guillermo Boils.

El puente de Batanes está formado por 14 arcos rebajados, de diversos tamaños, siendo los de mayor claro los tres que están de manera permanente bajo la corriente acuática. Al mismo tiempo, es el segundo más largo de todos los aquí revisados, alcanzando una longitud total que ligeramente rebasa los 180 metros (aproximadamente 214 varas). Aunque de ancho sólo mide 4.20 metros que equivalen como a 5 varas, aparte de que cuenta con un andador peatonal en el lado sur de la vía, que mide algo más de 80 centímetros de ancho, lo que reduce más aún el espacio para la circulación de los vehículos. Por ello mismo hay semáforos en sus dos extremos, a fin de regular el que nada más transiten vehículos en un solo sentido, de manera intercalada, por periodos de casi 45 segundos por turno.

El estado de conservación de este importante objeto arquitectónico es aceptable, aunque muestra algunas señales de deterioro en sus pilares centrales, en especial hacia el extremo que recibe el impulso de la corriente. Esto no parece representar amenaza estructural alguna, aunque de no atenderse para repararlo después de la siguiente temporada de lluvias, podría incrementarse el daño en la cara sur. A pesar de ello, debe admitirse que la población y las autoridades locales siempre han mostrado tener gran aprecio por el puente de Batanes. Así las cosas, el escudo de la ciudad, contiene precisamente en la sección inferior izquierda de las cuatro que forman su centro, una imagen del referido inmueble. A ello se añade además el que la calle en la que desemboca y por tanto continúa el puente hacia el noroeste de su recorrido, tiene el nombre del arquitecto carmelita que lo levantó, hace más de tres siglos y medio.

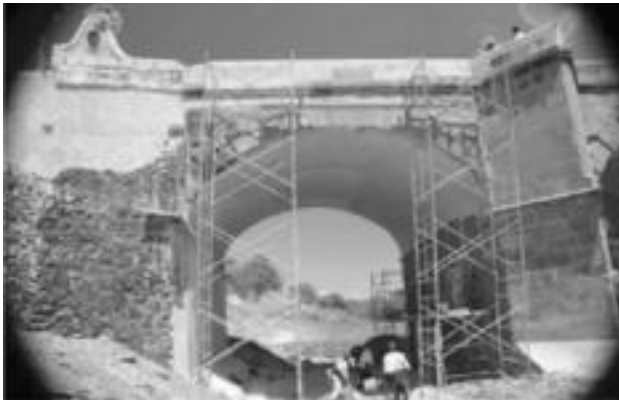
FIGURA 6

Reparaciones en el puente de La Laja, Celaya, Guanajuato, Abril de 2006. Fotografías de Guillermo Boils

A raíz de la construcción del puente contemporáneo antes señalado, el de Tresguerras quedó semiabandonado. Desde unos años atrás ya mostraba algunos daños menores en los pretilos y la hierba lo había invadido en muchas de las juntas de sus bloques de piedra. Lo cierto es que nunca ha ofrecido evidencias de que fallas estructurales ni problemas serios de desgaste en los materiales

que lo sostienen. Pero si mostraba una imagen de ostensible desatención, la que tal vez se explica por el intenso tráfico que lo usaba, mismo que no permitía hacer las labores mantenimiento, salvo tal vez en la madrugada. Hubo algunos llamados de atención de profesionales y grupos de la sociedad civil a fin de que no se descuidara al inmueble. De esa suerte, en los primeros días de 2006 comenzaron los trabajos de restauración y con ello se restituirá la imagen del puente que encierra una alta apreciación, sobre todo para la sociedad local.

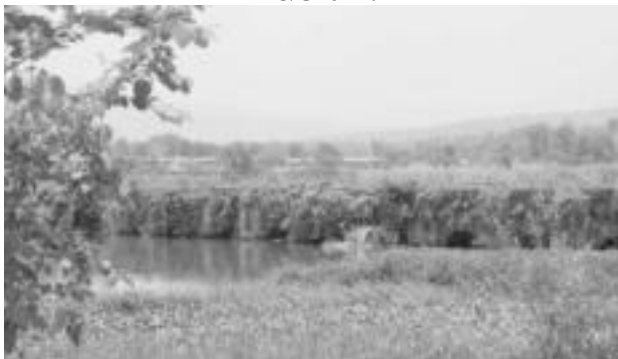
FIGURA 7

Vista del Puente Grande, Jalisco, desde el poniente, mostrando la invasión de hierbas en agosto de 2005.

de una estructura conformada por 27 arcos de medio punto, cada uno con claro 3.32 metros (4 varas), los que reposan sobre pilares, cuyo espesor mide más o menos lo mismo que la luz de los arcos. Tiene una longitud total de casi 170 metros (poco más de 210 varas). Mientras que su ancho de ancho vía es de casi 4.5 metros (5.42 varas), lo que no permite la circulación de vehículos actuales en ambos sentidos de manera simultánea. Su ancho total, ya sumándole el grosor de los pretiles, alcanza los 5.2 metros (6.23 varas). Hasta donde todo indica, las dimensiones de este puente lo colocaron en su tiempo como el mayor de los que se habían construido en todo el periodo virreinal.

Este puente, empero, está en cierto riesgo por la invasión por diversas hierbas que lo han colonizado en sus muros y pilares; así como por los lirios acuáticos que se han ido desplegando junto a sus dos caras y bajo los arcos mismos del puente. Ciertamente lo que requiere el inmueble es más que nada una labor de limpieza y mantenimiento, pero de no hacerla, la vegetación que lo está atacando podrá afectar la mampostería y, eventualmente amenazar su integridad estructural. A ello se agrega el que, río bajo y a unas decenas metros del puente, se construyó hace unos años una represa que eleva el nivel del agua, sobre todo en temporada de lluvias cuando casi alcanza la clave de los arcos. Esto significa que la mayor parte de las bóvedas de cañón corrido que conforman el puente permanecen bajo el agua cuando menos 4 meses del año. Sí tomamos en consideración que el agua del río contiene una alta dosis de sustancias químicas que atacan a la piedra, al igual que está lesionando seriamente a la fauna del río, se entiende la inquietud en favor de que se tomen medidas importantes en materia medioambiental.
