## TERMINACIÓN DEL NUEVO TÚNEL DE TEQUIXQUIAC<sup>1</sup>

*Conferencia sustentada en la Asociación de ingenieros y arquitectos de México el miércoles 17 de febrero de 1954 por Agustín de Neymet.\**

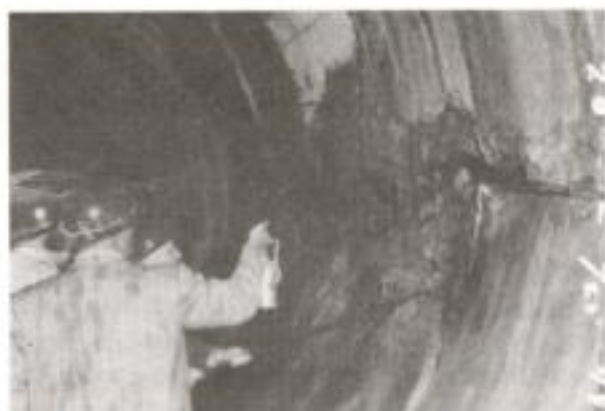
La fotografía muestra el detalle del deterioro en el interior del Túnel Viejo a la altura del km 4, y el momento en que los ingenieros del Consultivo Técnico realizan una inspección. (ATA), Consultivo Técnico, c. 190, exp. 1,548, f. 78, foto número 284-2.
