## Análise Hidráulica do Sistema de Esgotamento Sanitário da Bacia Hidrográfica da Lagoa Rodrigo de Freitas, Rio de Janeiro

Thereza Christina de Almeida Rosso, Werner Bess D'Alcântara

Programa de Pós-graduação em Engenharia Ambiental – PEAMB/UERJ

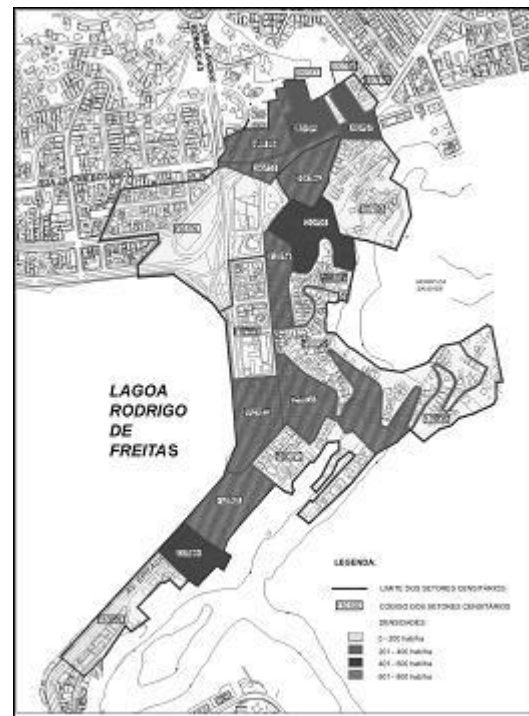
Figura 5 - Densidades segundo os setores censitários da Bacia Contribuinte da Elevatória José Mariano.

A sub-bacia da Elevatória José Mariano (EE-17), compreende as regiões da Fonte da Saudade (VI RA – Lagoa) e do Humaitá (IV RA – Botafogo). É uma região eminentemente residencial, com características topográficas diversas, possuindo áreas planas, próximo à lagoa e regiões íngremes, situadas no Morro da Saudade. Segundo a Secretaria de Urbanismo (Rio de Janeiro, 1999), a área em estudo possui quatro tipos de zoneamentos permitidos: as Zonas Residenciais (ZR) 1, 2 e 3, que são adequadas para prédios residenciais uni e multifamiliares e tolerantes a algumas atividades comerciais. A região possui ainda uma Zona Especial (ZE) 1, que são áreas consideradas de proteção e “non edificanti”, não sendo permitido loteamento ou arruamento de iniciativa particular. As principais características urbanas desta sub-bacia podem ser observadas na Figura 5.

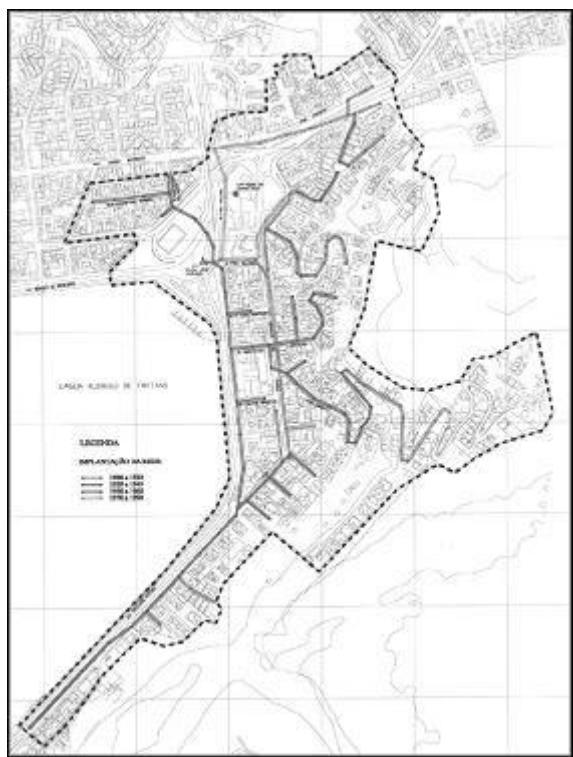
**Figura 6 - Identificação da rede coletora da sub-bacia contribuinte à Elevatória José Mariano conforme o período de implantação.**

No tocante ao sistema coletor da sub-bacia, este é bastante antigo, possuindo dois setores distintos, implementados em diferentes épocas, conforme apresentado na Figura 6.
